# **KONZERVATORSKI ELABORAT NASELJA VELO GRABLJE**

**ZAGREB - HVAR, veljača 2012.**

**KONZERVATORSKI ELABORAT NASELJA VELO GRABLJE**  
*Za potrebe izrade UPU-a ETNO-EKO SELA VELO GRABLJE*

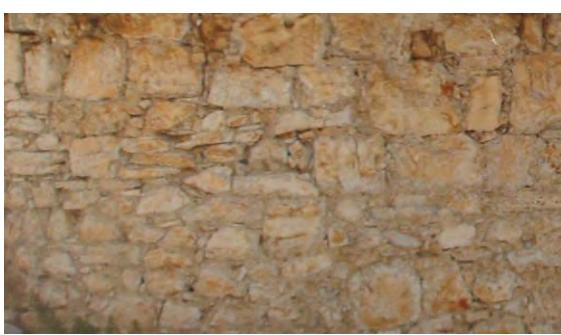
Vapno je dobivano građenjem i paljenjem japnenica, od kojih je jedna nezapaljena i sačuvana do danas uz cestu prema Starom Gradu. Za gradnju japnenica birane su lokacije na kojima je bilo i vapnenca za paljenje i drva za loženje. Građene su *u mortvo*, vrlo pažljivo, s odušcima za zrak i voltom od kamenoga koji ne puca. *U mortvo* su osim *japjenki* građeni i *trimi* – skloništa u poljima, te *meje* i *gomile* koje su nastajale ručnim čišćenjem poljoprivrednog tla od kamenoga.

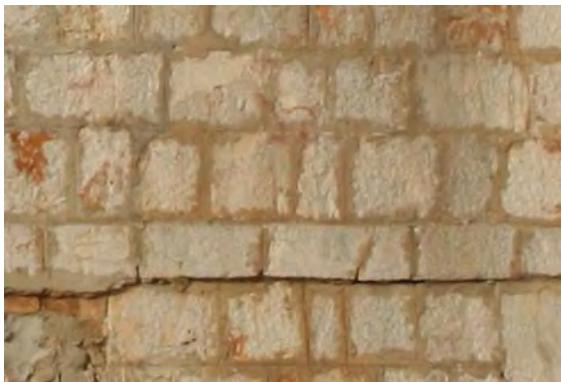
Kamen za gradnju bio je prirodan izbor za grabaljske graditelje kroz stoljeća, prilagođen zahtjevima podneblja i lako dostupan, a vadio se lokalno, ovisno o namjeni. Boja mu je pretežno vrlo svijetlo siva, no ima i bijelog kamena, tzv. hvarskog mramora, od kojeg je izgrađena i župna crkva. Zabilježeno je da se kamen za novu crkvu građenu 1886. vadio na lokaciji Mekićevica. Početkom 20. stoljeća mnogi su Grabljani radili u hvarskom kamenolomu, te tako stekli vještine u obradi kamena koje su kasnije primijenili i u svojem mjestu: stoga nije neobično da u mjestu gotovo i nema prozorskog okvira koji nije izrađen od bijelog kamena fino isklesanog *na martelinu*.

masivnijih klesanaca spojene zidnim plohama od grublje priklesanog kamena obrađenog zidarskim čekićem.

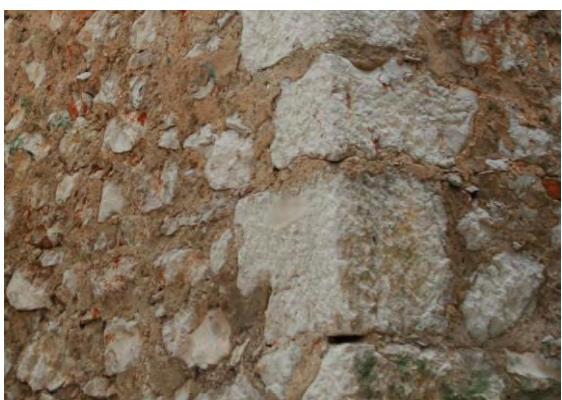
Vanjske stepenice građene su od fino klesanih kamenih blokova obrađenih *na bućardu*, dok je nad vratima konobe rađen *volat* zidan od po dva ili tri klesana segmenta kamena, ili rjeđe od sjekomično postavljenih ploča lomljenog kamena. Dovratnike su činila također po dva ili tri velika izdužena kamenih blokova, dok su prozorski okviri pretežno rađeni od bijelog kamena obrađenog *na martelinu*. Za gradnju gusterni koristio se također kamen, nešto lošije obrađen, dok se za žbukanje iskapala glina koja je imala osobito dobre vodonepropusne karakteristike, tako da niti u novije doba nije zamjenjivana cementnim mortom.

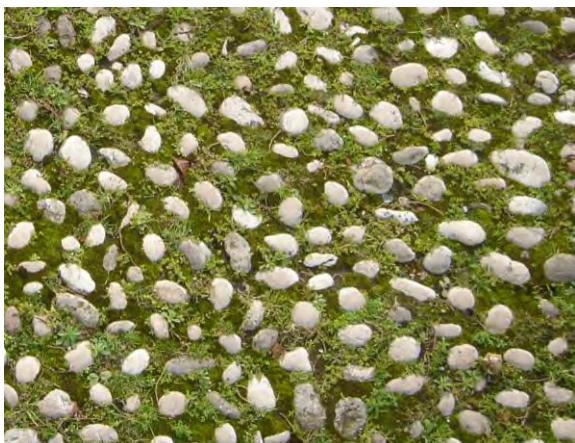
Pad terena prevladan je formiranjem niskih i vrlo dugih stuba kojima su raščlanjene uličice. Rubovi stuba bili su učvršćivani gušćim slaganjem većih komada kamena.

Najveći dio ovih jednostavnih i korisnih popločanja izgubljen je kada su mjesni putevi asfaltirani, dakle do 1990. godine, no u manjim je pješačkim ulicama i danas moguće naći donekle uščuvane dijelove popločanja.

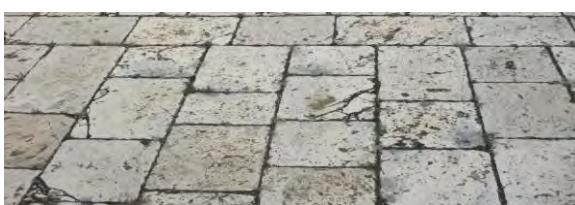
Na javnim prostorima reprezentativnog karaktera postavljane su lijepo, sitne i pravilno oblikovane kogole, među kojima je izbijala trava stvarajući estetski oplemenjene geometrijske rastere. Ovakve su površine obrubljivane fino klesanim bijelim kamenim pločama, kakvima je popločen i prostor ispred crkve, te su sačuvane do danas kao osobito vrijedan dio ambijenta.

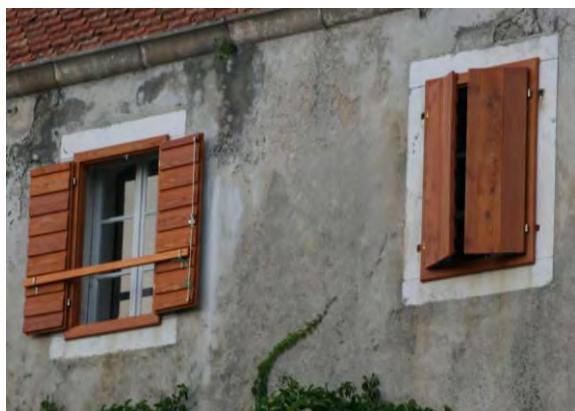
Za zaštitu od sunca korišteni su vanjski prozorski kapci od punog drva - škure, kod kojih, kao i kod vrata konobe, nalazimo karakteristično dvostruko ukladijanje (dva sloja dasaka, s jedne strane slagane okomito a s druge horizontalno). Takvi drveni kapci odlikuju se izvanrednim izolacijskim svojstvima i otpornošću.

Izvorna stolarija sačuvana je na dijelu grabaljskih građevina koje nisu recentno obnavljane, no pretežno se nalazi u vrlo lošem stanju. Stoga se preporuča izrada replika postojećih ostataka stolarije, te njihovo korištenje kod obnove tipološki sličnih građevina.

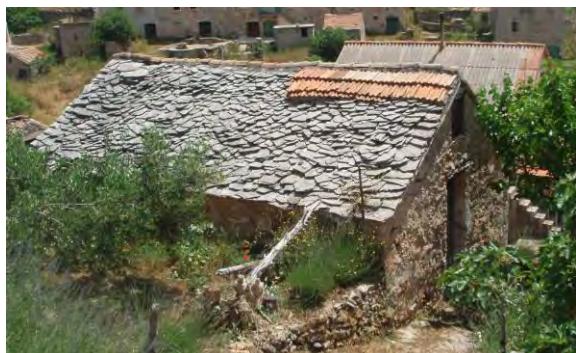
### **Prizemnice - potleušice**

Osnovnu graditeljsku formu na krasu predstavljala je prizemnica građena na stijeni – potleušica. U primarnoj, stočarskoj fazi naselja potleušice su bile stambene, da bi izgradnjom većih kuća za stanovanje uglavnom u 19. stoljeću „novcem od buhača“ dobile gospodarsku namjenu. Stajale su samostalno ili u grupama ukoliko su pripadale istoj široj obitelji.

Karakteriziraju ih relativno niski zidovi koji su izvorno bili zidani *u mortvo*, a kasnije su obnavljani *u živo*. Natkrivane su jednostrešnim ili dvostrešnim krovom s konstrukcijom od drvenog kolja, bez stropa u unutrašnjosti, te pokrivane kamenim pločama.

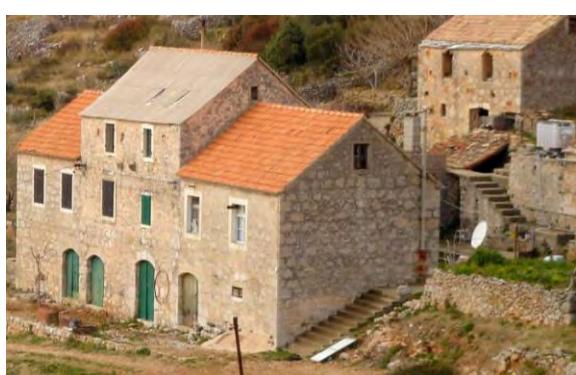
### **Stambene katnice s gospodarskim prizemljem**

Iako su predstavljale drugi korak na razvojnomy putu tradicijskih velogradbaljskih kuća, danas u Velo Grablju nalazimo malo stambenih katnica s gospodarskim prizemljem – gotovo sve su nadogradnjom postale dvokatnice ili trokatnice.

Ovakve su stambene katnice bile jednostavne građevine pravokutnog tlocrta, punih ploha raščlanjenih s jednim ili dva mala prozorska otvora, natkrivene dvostrešnim krovom *na dvi vode*, nagiba oko 45 stupnjeva kod starijih ili oko 35 stupnjeva kod novijih građevina. Prizemno se nalazila konoba s malim prozorom i velikim vratima nad kojima je segmentni luk, a na katu su simetrično postavljeni mali prozori te ulazna vrata u stambeni dio kuće. Kuhinja je smještana na tavan, s prozorom – *luminarom* ili malim

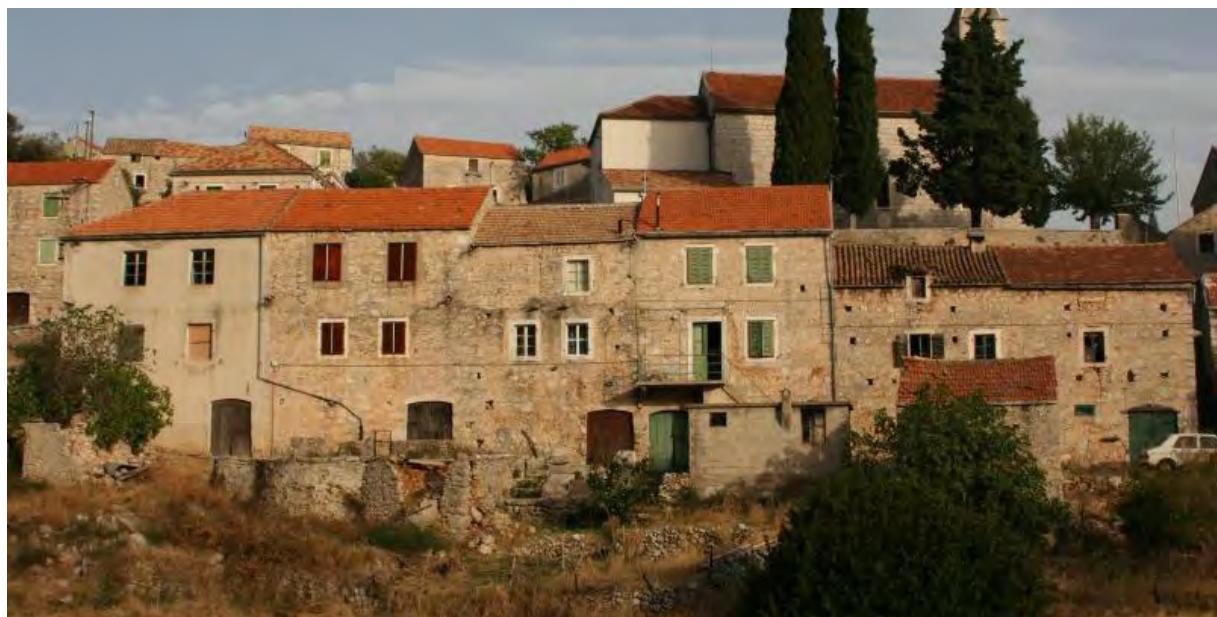
U Velom Grablju nisu rijetki niti nizovi višekatnica, od kojih je najimpozantniji onaj uz prilaznu cestu, ispod župne crkve (na slici). Karakteristično je da ovakvi nizovi nose tragove dograđivanja, ali i vlasničkih podjela po vertikali, zbog čega nije neuobičajeno da se dvije polovice iste višekatnice nalaze u sasvim različitom građevnom stanju.

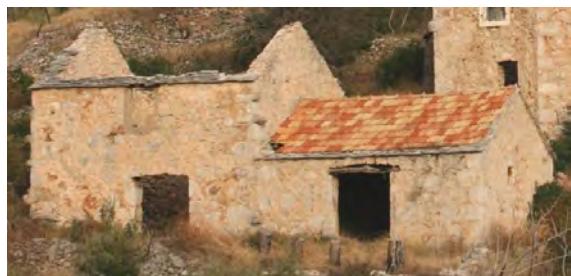
### ***Teze ili staje***

Kada su prvobitne potleušice izgubile stambenu funkciju mahom su pretvorene u staje ili teze. Od kasnije izgrađenih gospodarskih prizemnica razlikuju se skromnošću, lošjom kvalitetom i grubljom obradom kamenog materijala, manjim otvorima vrata i nepostojanjem prozora koji na kasnijim stajama nisu bili neophodni. Vrata su uokvirena masivnim, grubo klesanim blokovima a ponekad premošćena i grubim drvenim nadvojem, prozori su uokvireni nešto manjim komadima kamenja, nemaju zaštite od sunca, a jednostrešan ili dvostrešan krov pokriven je kamenim pločama. Ziđe je uglavnom solidno, zidano s dosta obilatim

korištenjem vapnenog veziva s dodatkom crvenice, te dosta često s uglovima ojačanim bolje klesanim kamenim blokovima. U Velom Grablju sve su staje građene *u živo*, što svjedoči o bogatstvu mesta, ali i značaju koji su mještani pridavali gospodarskim sadržajima.

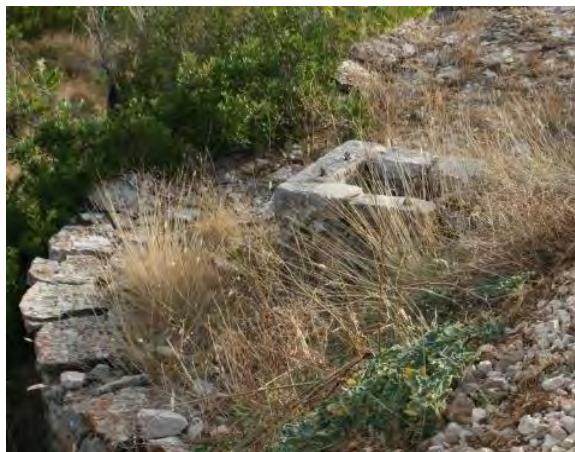
### **Gusterne**

*Gusterna* u koju se kišnica slijevala s krova u Velom Grablju je neizostavno građena uz kuću: zidana je od kamena, te iznutra žbukana smjesom gline i crvenice. Oko imućnijih kuća bilo ih je i više. Grlo *gusterne* bilo je na vrhu zidanog kubusa, ili kasnije na površini prigradađenoj uz višekatnicu koja je služila i kao ograđena terasa. Grlo se poklapalo željeznim ili drvenim poklopcom koji se zaključavao, zbog velike vrijednosti koju je voda predstavljala. Zajedničke su *gusterne* za čitavo mjesto izgrađene tek nakon 2. svjetskog rata na inicijativu Zadruge koja je aktivno sudjelovala u rješavanju životnih problema mesta. Iz toga

možemo zaključiti da su Grabljanici izgradnjom brojnih individualnih *gusterni* (od kojih je dio danas zarastao i teško uočljiv) uspijevali pokriti potrebe svojih kućanstava iz vlastitih *gusterni*. Voda s krovista – koja su služile kao kolektori - do njih je dovođena na različite načine, od kamenih konzola do recentnih limenih žlebova. Mali dio *gusterni* i danas je aktivan i održavan.

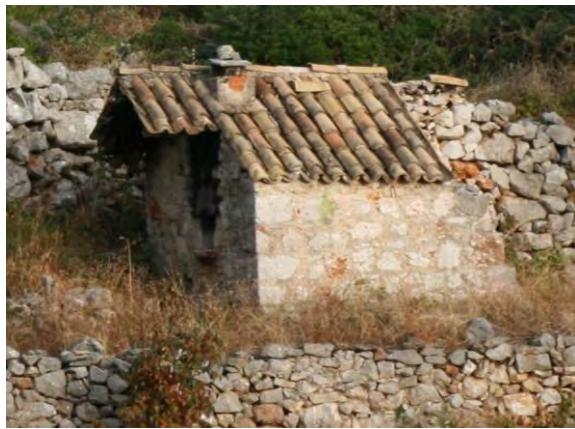
### **Krušne peći**

Iako je ranije u mjestu bio manji broj krušnih peći, koje je koristilo više obitelji uz naknadu vlasniku, kasnijim je razvojem mesta gotovo svaka kuća dobila vlastitu peć. Sama je peć bila dna i svoda zidanog od *matuna*, a ugrađivana je najčešće u kamenu građevinu pokrivenu kupom ili kamenim pločama. Ponekad je peć ugrađivana i u veće gospodarske građevine, pa nije moguće ustanoviti njihov točan broj. Ložištu se pristupalo kroz vrata za loženje, a peć je obavezno imala i druge iskustveno formirane dijelove poput odlagališta za tanjur, niše za šibice te niše za *kotlenku*. Sa strane peći moralo se ostaviti *duspir*, otvor za odzračivanje.

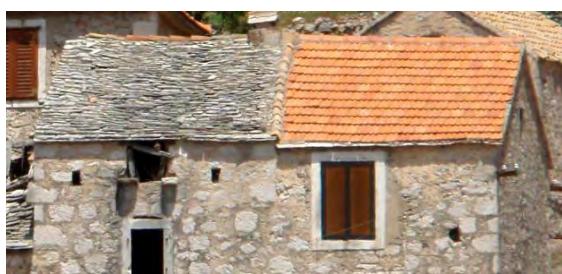
Lomljene kamene ploče, glatke ali nepravilne površine, korištene su od davnina za izradu krovnih pokrova. Sljemeni krovova, kao i uvale na sudaru krova i zida ili na spoju dva krova, pokrivale su se također kamenim pločama, te kasnije nizom kupa kanalica, a krovovi kuća u nizu povezivani su u veće vjetrootporne površine kada je to bilo moguće. Kod rekonstruiranih krovova sljeme je pokrivano redom žlijebnjaka – kupa. Na manjem broju građevina nalaze se na krovištu raznoliki dimnjaci *fumori*, koje nalazimo od jednostavnih do složenijih po obliku, građene od kamena a kasnije od matuna.

Oluci su u početku bili od kamenih ploča, te činili sastavni dio krovne plohe kojoj je promijenjen nagib pri donjem rubu krova. Najdorađeniji oblik kamenih oluka nalazimo u fino klesanom *konolu*, položenom ispod krova, pod nagibom, na kamene konzole, kakav je sačuvan na najstarijem dokumentiranom sklopu građevina u Velom Grabljiju, neposredno ispred župne crkve.

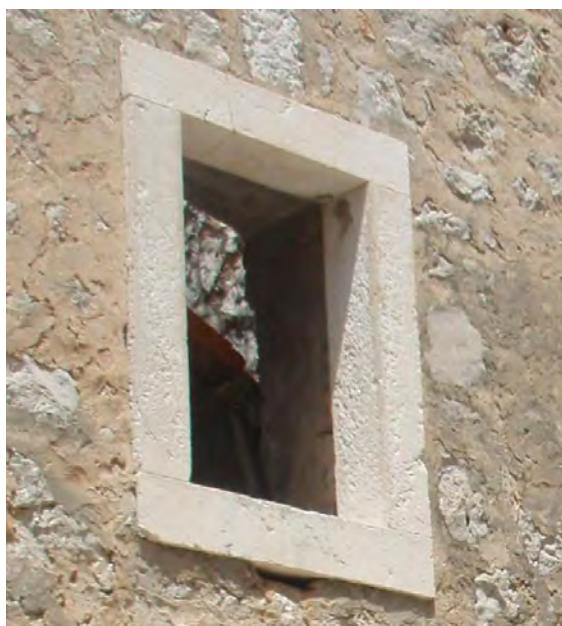
#### *Otvori*

Oko otvora stambenih građevina u najvećem se broju slučajeva nalaze okviri od klesanog bijelog kamena, presjeka od 14x14 cm do 18 cm, obrađeni na *martelinu* sa zaobljenim bridovima. Stariji pragovi obično su izjednačeni s površinom zida, a noviji su obično istaknuti oko 2 cm. Kod gospodarskih građevina okvir prozora je obično sastavljen od četiri veća komada kamena, grubo priklesana. Dovratnici su često rađeni od dva ili tri izdužena komada lijepo obrađenog kamena, a kod reprezentativnijih građevina od cijelovitog komada kamena obrađenog na martelinu. Drvena su se prozorska krila izravno prilagođavala u utore klesane u kamenom okviru prozora ili vrata.

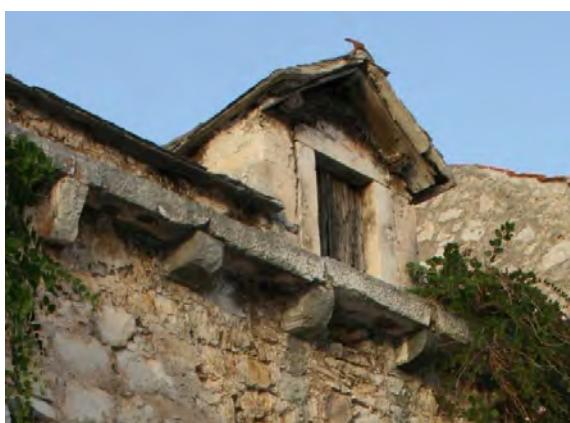
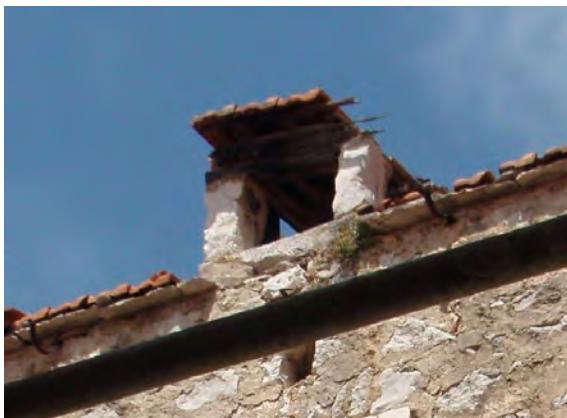
#### **Krovni prozor – luminarij**

Krovni prozori služili su za provjetravanje *kužine*, koja je bila smještena na tavanu. Nalazili su se uglavnom u središnjoj osi pročelja, a najčešće se radilo o samo jednom *luminariju*. Bio je izgrađen od drvene konstrukcije, s jednostrešnim ili dvostrešnim krovom pokrivenim kamenim pločama. Glavno pročelje *luminarija* obično je zauzimao klasičan dvokrilni drveni prozor podijeljen na šest polja, te zaštićen škurama.

Danas ih je u Grablju sačuvano tek nekoliko, jer su većinom uklanjeni kada je kameni pokrov zamjenjivan crijevom, a kuhinja uslijed korištenja štednjaka umjesto ognjišta spušтana na prvi kat.

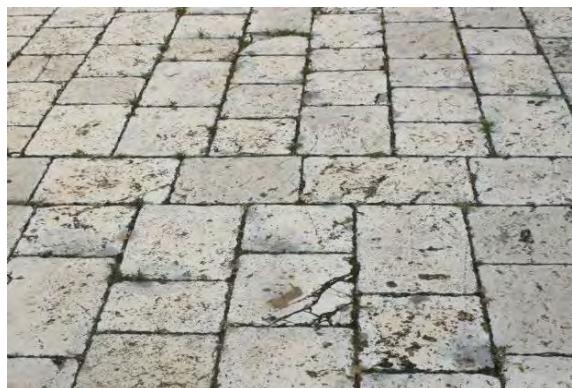
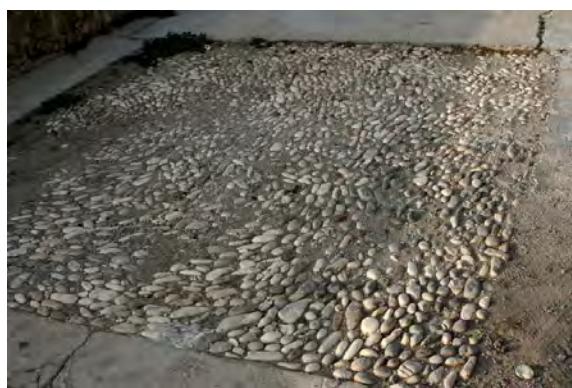
Postojeća popločenja ulica i javnih površina, te sačuvani elementi popločenja i opreme javnih površina dio su zaštićene cjeline te punopravno podlježu zaštiti. Posebno vrijedne zaštićene popločane površine navedene su u ovom elaboratu te označene u Poglavlju 8 u Grafičkim prilozima.

Pješačke površine koje su trenutno neuređene (zemljane ili asfaltirane) potrebno je urediti na tradicijski način – kogolanjem, popločanjem kamenim pločama ili polaganjem kamenih blokova na zemljanoj podlogi – prema predlošku nekog od postojećih tipova popločenja javnih površina u Velom Grabljiju. Pritom je potrebno koristiti lokalni kamen te dimenzije i način slaganja istovjetan onima na odabranom predlošku.

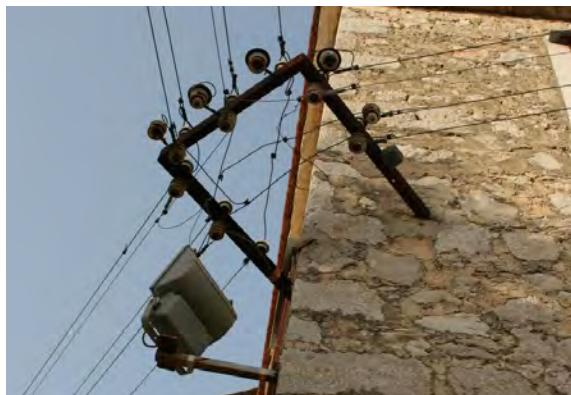
Električne instalacije postavljene su 1960. godine prilikom elektrifikacije naselja. Trenutno su razvedene nadzemnim kablovima montiranim na željezne nosače na pojedinim kućama. Kablovi i zahrdali nosači izgledom narušavaju sklad tradicijske graditeljske cjeline, te je ove instalacije potrebno osvremeniti i provesti podzemno.

Postojeći tipski priključni ormarići postavljaju se u čitavoj državi, ne uzimajući u obzir stilske tradicijske razlike pojedinih područja. Preporuča se izrada ormarića koji će koristiti tradicionalne stilske elemente i materijale te se bolje uklopiti u cjelinu mjesta.

Ormariće i brojila ne smije se postavljati na vanjska pročelja građevina. Postojeća trafostanica oblikovanjem ne odgovara cjelini, te ju je poželjno preoblikovati korištenjem tradicijskih materijala i graditeljskih elemenata ili sasvim ukloniti te eventualno premjestiti na manje uočljivo mjesto.

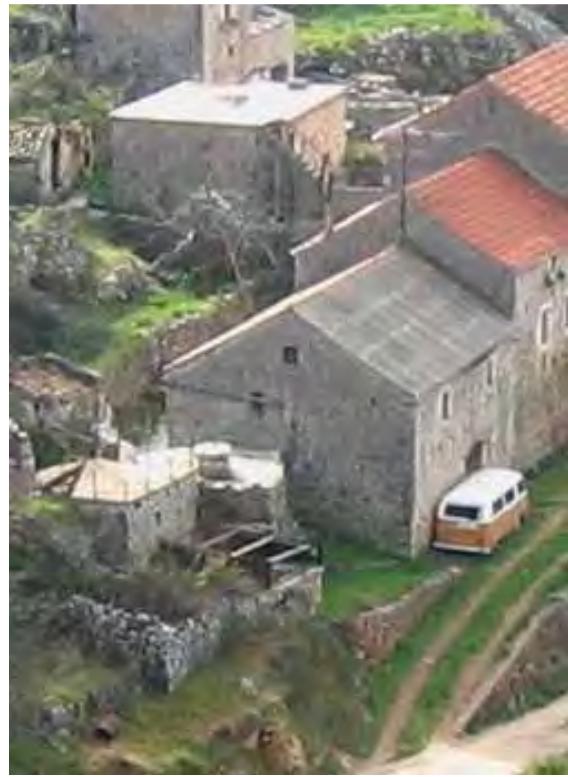
BROJ ZGRADE:	1
NAMJENA:	napuštena / izvan uporabe stambena <b>stambena s gospodarskim prizemljem</b> gospodarska javna javna gospodarska
PREPOSTAV. DATACIJA:	<b>XIX st. ili ranije</b> prijevod XIX / XX st. prva pol. XX st. druga pol. XX st.
GRAĐ.STANJE:	ruševina vrlo loše <b>loše</b> dobro vrlo dobro
IZVORNOST:	izvorno stanje <b>izvorno s manjim izmjenama</b> donekle izmijenjeno stanje sasvim izmijenjeno stanje
KATNOST:	P <b>P+Po</b> P+1 P+1+Po P+2 P+2+Po
KROVIŠTE:	pokrov kamenim pločama pokrov crijepon pokrov kupom kanalicom <b>pokrov salonitom</b> ravni krov
VRIJEDNOST:	visoka spomenička i ambijentalna v. visoka ambijentalna v. spomenička i ambijentalna v. <b>ambijentalna v.</b> bez spomeničke i ambijentalne v.

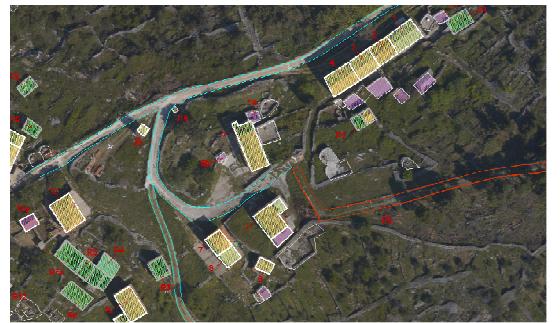
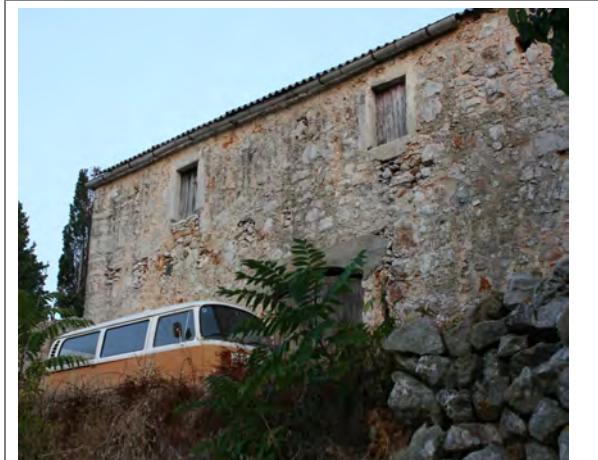
Tradicijska gospodarska kamena prizemnica sa stambenim potkrovljem, dio niza, sačuvana u cjeleovitosti, u dosta lošem stanju i povremenoj uporabi. Ziđe od lomljenog kamena u vap. mortu, oštećeno. Izvorni pokrov zamijenjen salonitom. Prozorski otvori malih dimenzija, bez kamenih doprozornika i škura. Uz zgradu terasa s cisternom, te mala gospodarska građevina 1a s ravnim betonskim krovom, u dvorištu kamena štalica. Moguća obnova uz vraćanje građevine u izvorno stanje s tradic. grad. elementima (pokrov, škure). Potrebni sanacije i čišćenje zidova. Poželjno gosp. građevinu 1a prilagoditi cijelini. Za sve radove obnove potrebno je ishoditi suglasnost nadležnog Konzervatorskog odjela u Splitu.

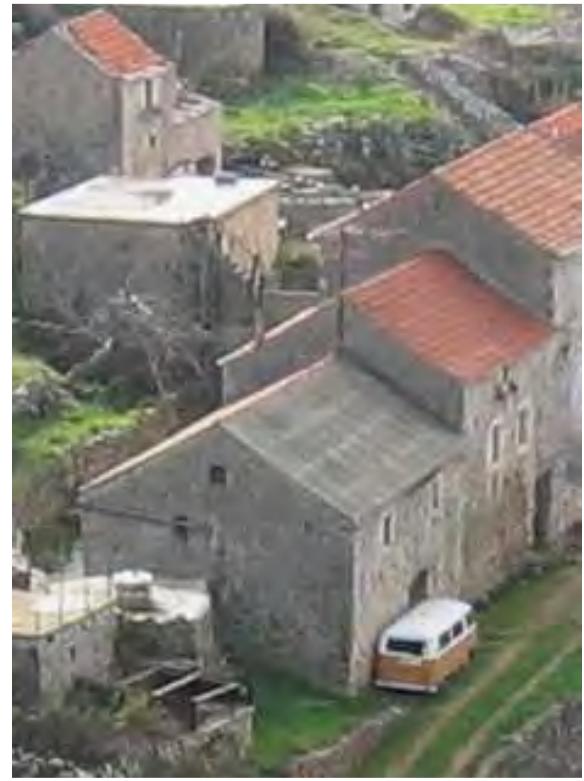
BROJ ZGRADE:	<b>2</b>
NAMJENA:	napuštena / izvan uporabe stambena <b>stambena s gospodarskim prizemljem</b> gospodarska javna javna gospodarska
PREPOSTAV. DATACIJA:	<b>XIX st. ili ranije</b> prijevod XIX / XX st. prva pol. XX st. druga pol. XX st.
GRAĐ.STANJE:	ruševina vrlo loše <b>loše</b> dobro vrlo dobro
IZVORNOST:	izvorno stanje <b>izvorno s manjim izmjenama</b> donekle izmijenjeno stanje sasvim izmijenjeno stanje
KATNOST:	P P+Po <b>P+1</b> P+1+Po P+2 P+2+Po
KROVIŠTE:	pokrov kamenim pločama <b>pokrov utorenim crijeponom</b> pokrov kupom kanalicom pokrov salonitom ravni krov
VRIJEDNOST:	visoka spomenička i ambijentalna v. visoka ambijentalna v. spomenička i ambijentalna v. <b>ambijentalna v.</b> bez spomeničke i ambijentalne v.

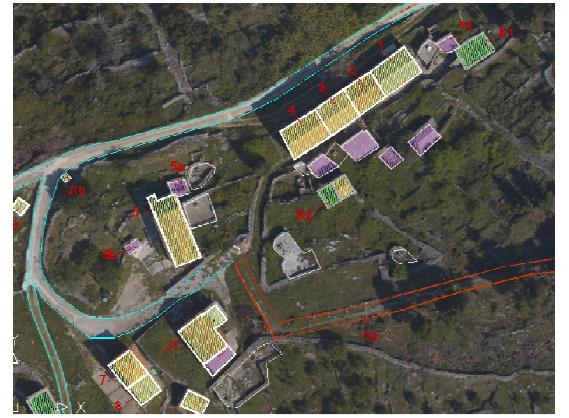
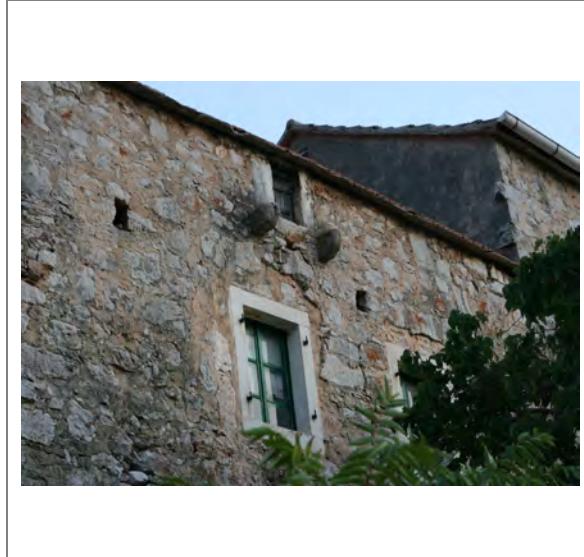
Tradicijska kamena katnica izmijenjenog krovišta - kameni pokrov zamijenjen je crijeponom, podignuta je kota sljemena. Dio niza. Ziđe od grubo priklesanog kamenja u vap. mortu. Prozorski otvori vjerojatno naknadno proširivani, prilikom podizanja kote sljemena i zamjene krovnog pokrova, grubo obrađeni, bez kamenih doprozornika i drvenih škura. Poželjno vraćanje izvornog pokrova ili zamjena pokrova utorenim crijeponom, te opremanje prozorskih otvora odgovarajućom tradicijski oblikovanom stolarijom. Potrebno čišćenje zidova s ev. sanacijom. Za sve građevinske radove potrebno je ishoditi suglasnost nadležnog Konzervatorskog odjela u Splitu.

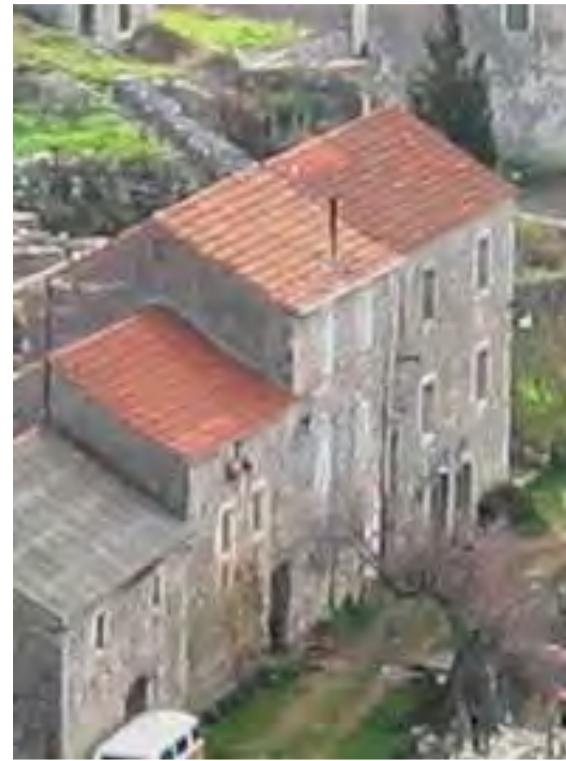
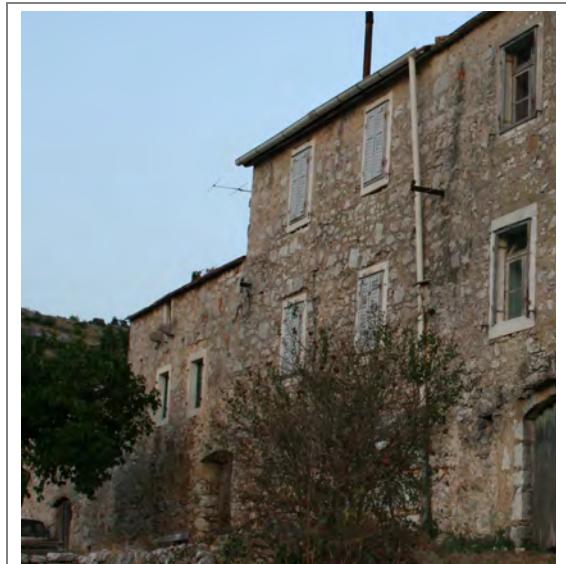
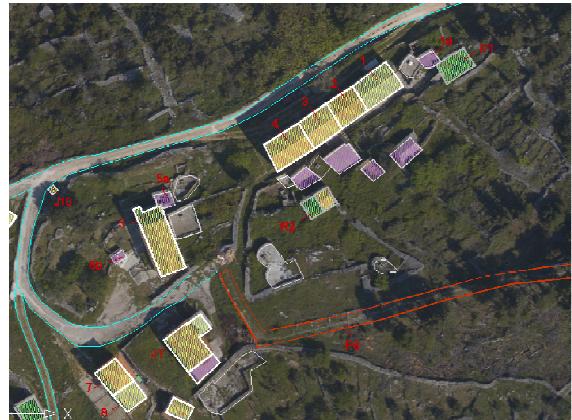
Kamena stambena dvokatnica, dio niza. Ziđe od priklesanog kamena u vap. mortu. Pokrov utorenim crijeponom. Poželjno preoblikovanje neprikladno oblikovanog oluka (limena cijev) koji je trenutno postavljen na pročeljnoj strani. Prozorski otvor opremljeni drvenom stolarijom u solidnom stanju, zaštita od sunca škurama. Kuća u povremenoj uporabi, solidno održavana, potrebni radovi održavanja.

Za sve građevinske radove potrebno je ishoditi suglasnost nadležnog Konzervatorskog odjela u Splitu.

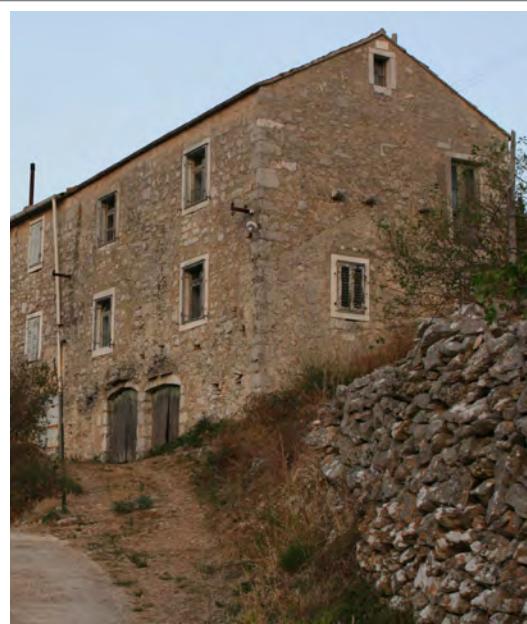
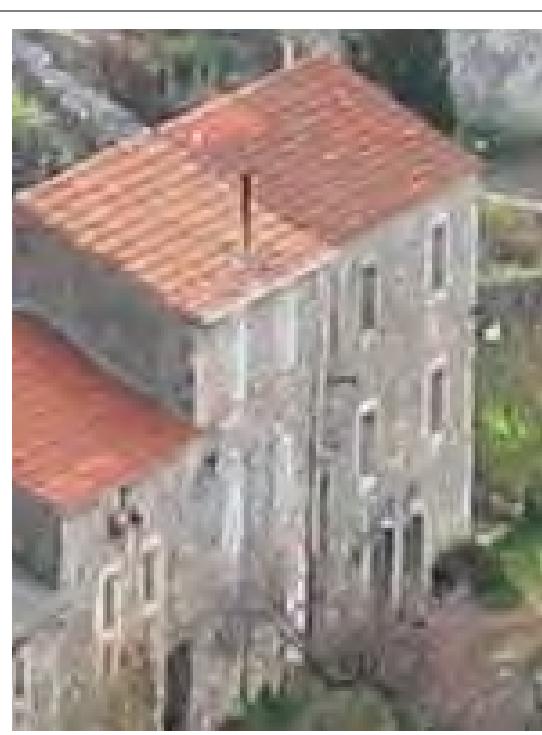
BROJ ZGRADE:	<b>4</b>
NAMJENA:	napuštena / izvan uporabe stambena <b>stambena s gospodarskim prizemljem</b> gospodarska javna javna gospodarska
PREPOSTAV. DATACIJA:	<b>XIX st. ili ranije</b> prijelaz XIX / XX st. prva pol. XX st. druga pol. XX st.
GRAĐ.STANJE:	ruševina vrlo loše <b>loše</b> dobro vrlo dobro
IZVORNOST:	izvorno stanje <b>izvorno s manjim izmjenama</b> donekle izmijenjeno stanje sasvim izmijenjeno stanje
KATNOST:	P P+Po P+1 P+1+Po <b>P+2</b> P+2+Po
KROVIŠTE:	pokrov kamenim pločama <b>pokrov utorenim crijeponom</b> pokrov kupom kanalicom pokrov salonitom ravni krov
VRIJEDNOST:	visoka spomenička i ambijentalna v. visoka ambijentalna v. spomenička i ambijentalna v. <b>ambijentalna v.</b> bez spomeničke i ambijentalne v.

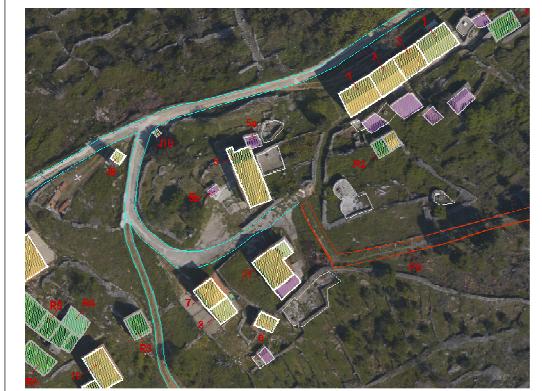
Stambena kamena dvokatnica, na kraju građevnog niza, u lošjem građ. stanju. Ziđe od priklesanog kamenja u vapn. mortu. Pokrov utorenim crijeponom. Prozorski otvorovi nisu opremljeni zaštitom od sunca, pa se preporuča dodavanje tradicijski oblikovanih drvenih škura. Potrebna sanacija zida. Bočno pročelje s 'visećim' vratima na prvom katu, uslijed pregradnji, preporuča se rekompozicija. Iza građevine nalazi se gospodarski prostor s *gusternom* i djelomično ruševnim dvojnim gospodarskim objektom (4a – R1) kojeg je potrebno sanirati odn. rekonstruirati izvorno stanje.

Za sve građevinske radove potrebno je ishoditi suglasnost nadležnog Konzervatorskog odjela u Splitu.

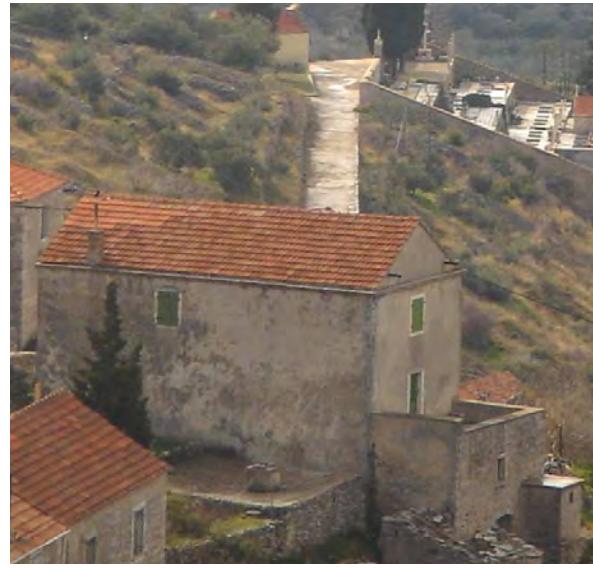
BROJ ZGRADE:	<b>5</b>
NAMJENA:	napuštena / izvan uporabe stambena <b>stambena s gospodarskim prizemljem</b> gospodarska javna javna gospodarska
PREPOSTAV. DATACIJA:	XIX st. ili ranije prijelaz XIX / XX st. <b>prva pol. XX st.</b> druga pol. XX st.
GRAĐ.STANJE:	ruševina vrlo loše loše <b>dobro</b> vrlo dobro
IZVORNOST:	izvorno stanje <b>izvorno s manjim izmjenama</b> donekle izmijenjeno stanje sasvim izmijenjeno stanje
KATNOST:	P P+Po P+1 P+1+Po <b>P+2</b> P+2+Po
KROVIŠTE:	pokrov kamenim pločama <b>pokrov utorenim crijeponom</b> pokrov kupom kanalicom pokrov salonitom ravni krov
VRIJEDNOST :	visoka spomenička i ambijentalna v. visoka ambijentalna v. <b>spomenička i ambijentalna v.</b> ambijentalna v. bez spomeničke i ambijentalne v.

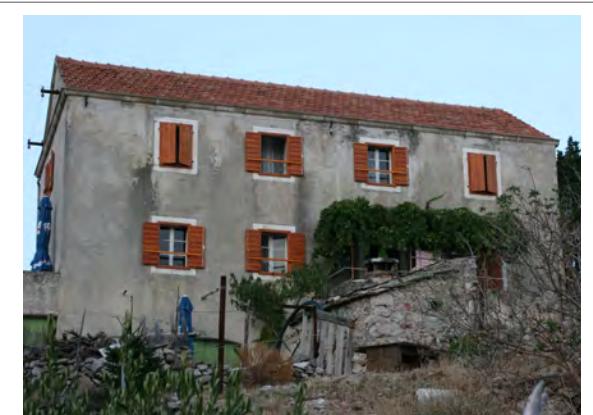
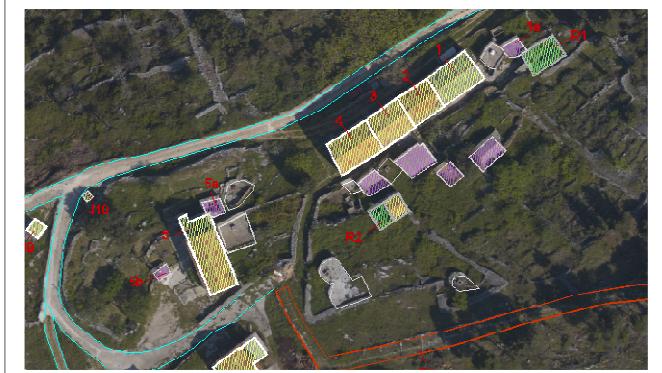
Reprezentativna stambena dvokatnica s gospodarskim prizemljem i nekoliko gosp. građevina, smještena na dominantnom položaju u mjestu. Zidovi od priklesanog kamena, žbukani vapnenom žbukom. Doprozornici od fino klesanog kamena. Nove drvene škure. Ulaz na kat s djelomično preuređenog silora. Sačuvana u ugl. izvornom stanju, uključujući elemente interijera i opremu konobe, te krušnu peć. Tijekom II Svjetskog rata služila je kao štab njemačkih oficira i bila djelomično oštećena. Potrebni su manji radovi obnove i održavanja. Moguća rekonstrukcija silora u izvorni oblik. Krušnu peć kao izvanredan primjer potrebno je sačuvati u izvornom obliku. Za sve građevinske radove potrebno je ishoditi suglasnost nadležnog Konzervatorskog odjela u Splitu.

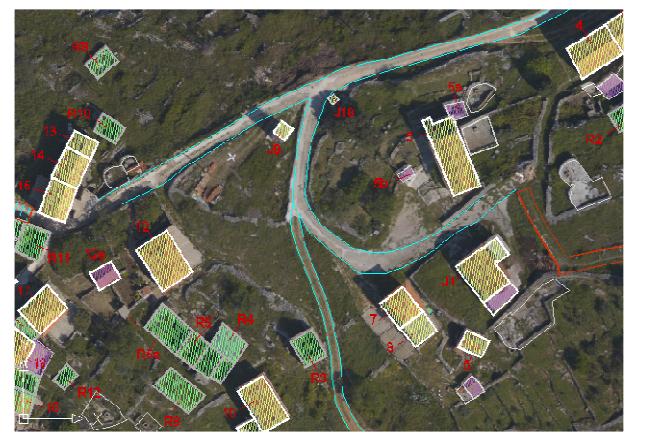
Gospodarska prizemnica s potkovljem. Zidovi od lomljenog kamena u vapn. mortu s mjestimičnim oštećenjima. Iznimno visoka vrata s lučnim nadvojem na gl. pročelju prema Jugu. Na istočnom kraju mjesta. Pokrov kupom, oštećen. Mali prozorski otvor bez opreme stolarijom. Sačuvana u građevinski dosta lošem, no izvornom stanju. Potrebna građevinska sanacija. Otvore opremiti tradicijski izrađenom stolarijom.

Za sve građevinske radove potrebno je ishoditi suglasnost nadležnog Konzervatorskog odjela u Spiltu.

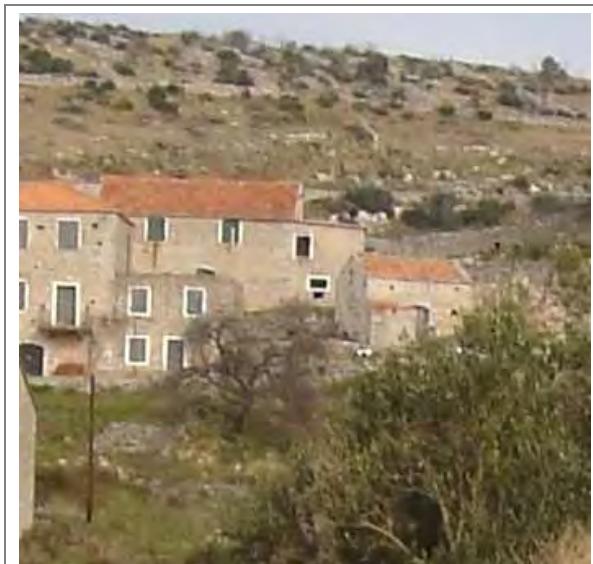
BROJ ZGRADE:	<b>6</b>
NAMJENA:	napuštena / izvan uporabe stambena stambena s gospodarskim prizemljem <b>gospodarska</b> javna javna gospodarska
PREPOSTAV. DATACIJA:	XIX st. ili ranije <b>prijelaz XIX / XX st.</b> prva pol. XX st. druga pol. XX st.
GRAĐ.STANJE:	ruševina vrlo loše <b>loše</b> dobro vrlo dobro
IZVORNOST:	izvorno stanje <b>izvorno s manjim izmjenama</b> donekle izmijenjeno stanje sasvim izmijenjeno stanje
KATNOST:	P <b>P+Po</b> P+1 P+1+Po P+2 P+2+Po
KROVIŠTE:	pokrov kamenim pločama pokrov utorenim crijepon <b>pokrov kupom kanalicom</b> pokrov salonitom ravni krov
VRIJEDNOST:	visoka spomenička i ambijentalna v. visoka ambijentalna v. spomenička i ambijentalna v. <b>ambijentalna v.</b> bez spomeničke i ambijentalne v.

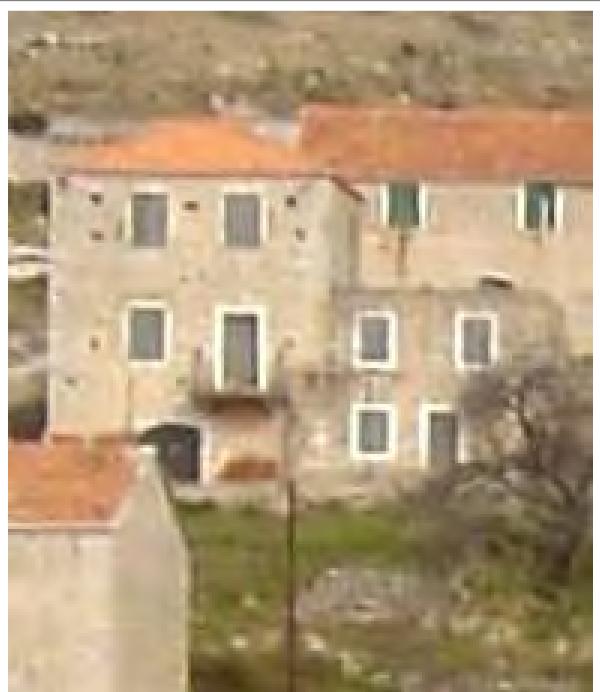
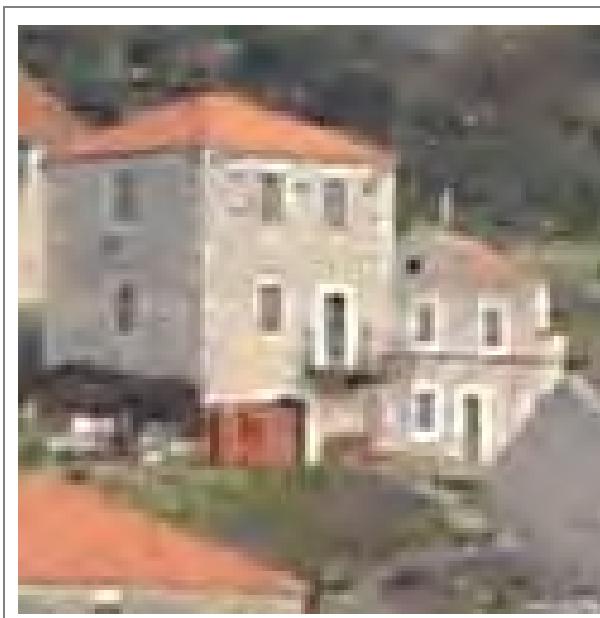
BROJ ZGRADE:	<b>7- 8</b>
NAMJENA:	napuštena / izvan uporabe stambena <b>stambena s gospodarskim prizemljem</b> gospodarska javna javna gospodarska
PREPOSTAV. DATACIJA:	XIX st. ili ranije <b>prijelaz XIX / XX st.</b> prva pol. XX st. druga pol. XX st.
GRAĐ.STANJE:	ruševina vrlo loše <b>loše</b> dobro vrlo dobro
IZVORNOST:	izvorno stanje <b>izvorno s manjim izmjenama</b> donekle izmijenjeno stanje sasvim izmijenjeno stanje
KATNOST:	P P+Po <b>P+1</b> P+1+Po <b>P+2</b> P+2+Po
KROVIŠTE:	pokrov kamenim pločama <b>pokrov utorenim crijeponom</b> pokrov kupom kanalicom pokrov salonitom <b>ravni krov</b>
VRIJEDNOST:	visoka spomenička i ambijentalna v. visoka ambijentalna v. spomenička i ambijentalna v. <b>ambijentalna v.</b> bez spomeničke i ambijentalne v.

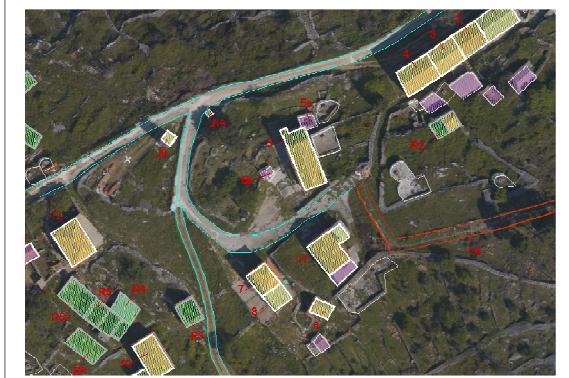
Reprezentativna stambena dvokatnica s gospodarskim prizemljem atipičnog kvadratnog tlocrta, s četverostrešnim krovom pokrivenim crijeponom, i jednokatnom prigradnjom s ravnim krovom koji služi kao terasa. U lošem građevinskom stanju. Doprzornici uglavnom od klesanog kamena, netipičan balkon vjerojatno je ostatak balature prvobitne jednokatnice. Poželjno provesti radove građ. sanacije i obnove poštujući postojeći izgled i gabarite. Otvore opremiti drvenom stolarijom izrađenom na tradic. način.

Za sve građevinske radove potrebno je ishoditi suglasnost nadležnog Konzervatorskog odjela u Splitu.

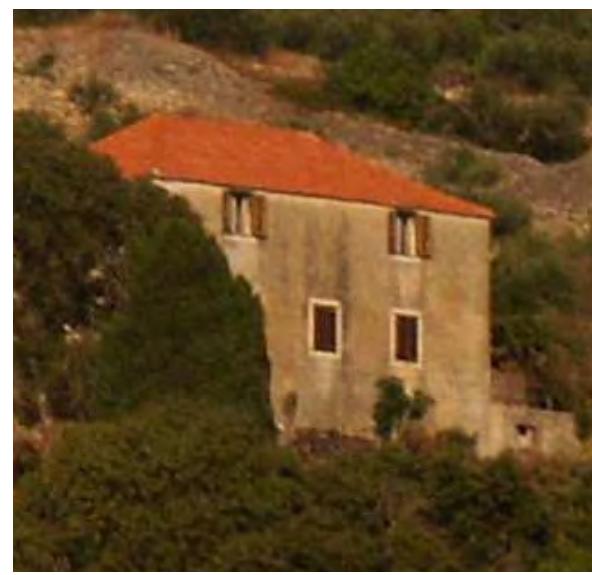
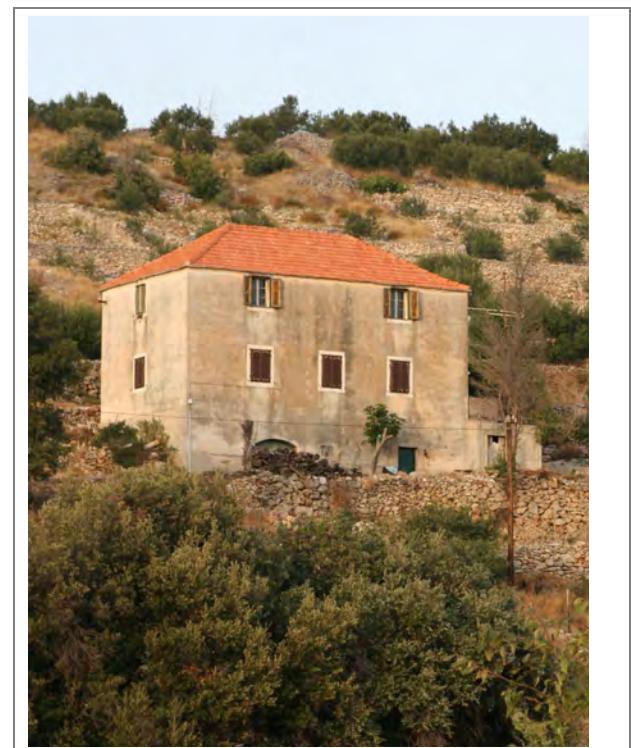
BROJ ZGRADE:	<b>9-9a</b>
NAMJENA:	napuštena / izvan uporabe stambena <b>stambena s gospodarskim prizemljem</b> gospodarska javna javna gospodarska
PRETPOSTAV. DATACIJA:	XIX st. ili ranije prijevod XIX / XX st. <b>prva pol. XX st.</b> druga pol. XX st.
GRAĐ.STANJE:	ruševina vrlo loše loše <b>dobro</b> vrlo dobro
IZVORNOST:	izvorno stanje <b>izvorno s manjim izmjenama</b> donekle izmijenjeno stanje sasvim izmijenjeno stanje
KATNOST:	P P+Po P+1 P+1+Po <b>P+2</b> P+2+Po
KROVIŠTE:	pokrov kamenim pločama <b>pokrov utorenim crijeponom</b> pokrov kupom kanalicom pokrov salonitom ravni krov
VRIJEDNOST:	visoka spomenička i ambijentalna v. visoka ambijentalna v. spomenička i ambijentalna v. <b>ambijentalna v.</b> bez spomeničke i ambijentalne v.

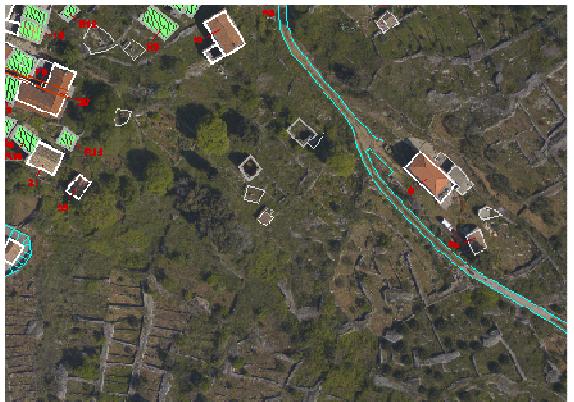
Velika dvokatnica smještena na padini na kraju mjesta. Kameni zidovi žbukani vapnenom žbukom. Krovište četverostrešno. Pokrov crijeponom. Prozorski okviri od klesanog kamena. Prigraděna mala gospodarska prizemnica. U prizemlju ulaz u konošu nadsvođen likom, te klasična ulazna vrata u stamb.dio. Nešto istočnije položena pripadna gospodarska prizemnica 9a, zidana od lomčenog kamena u vapnenom mortu, s dvostrešnim krovom pokrivenim crijeponom, u solidnom stanju i s manjim izmjenama stolarije. Potrebni manji radovi održavanja, gosp. prigraděni dio i građevinu 9a potrebno uskladiti s cjelinom dodavanjem tradic. elemenata. Za sve građevinske radove potrebno je ishoditi suglasnost nadležnog Konzervatorskog odjela u Splitu.

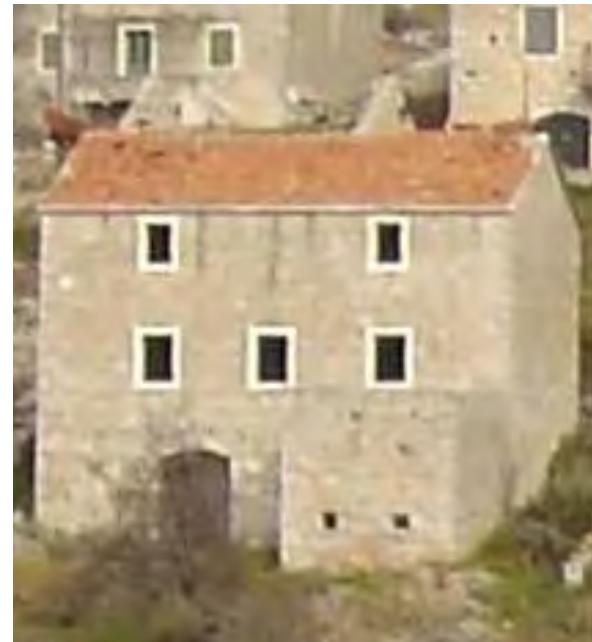
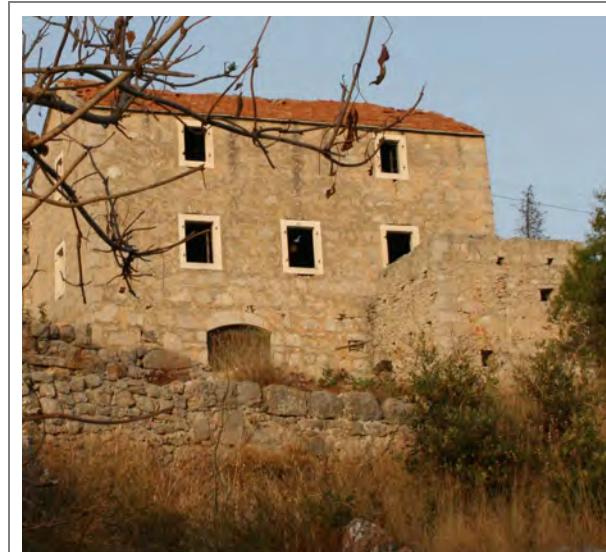
BROJ ZGRADE:	<b>10</b>
NAMJENA:	napuštena / izvan uporabe stambena <b>stambena s gospodarskim prizemljem</b> gospodarska javna javna gospodarska
PRETPOSTAV. DATACIJA:	XIX st. ili ranije <b>prijelaz XIX / XX st.</b> prva pol. XX st. druga pol. XX st.
GRAĐ.STANJE:	ruševina <b>vrlo loše</b> loše dobro vrlo dobro
IZVORNOST:	izvorno stanje <b>izvorno s manjim izmjenama</b> donekle izmijenjeno stanje sasvim izmijenjeno stanje
KATNOST:	P P+Po P+1 P+1+Po <b>P+2</b> P+2+Po
KROVIŠTE:	pokrov kamenim pločama <b>pokrov utorenim crijeponom</b> pokrov kupom kanalicom pokrov salonitom ravni krov
VRIJEDNOST:	visoka spomenička i ambijentalna v. visoka ambijentalna v. spomenička i ambijentalna v. <b>ambijentalna v.</b> bez spomeničke i ambijentalne v.

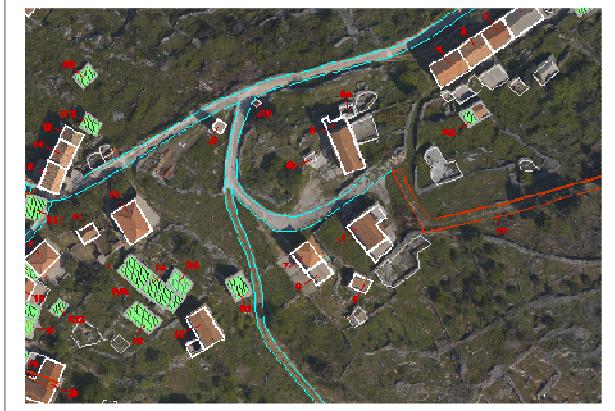
Impozantna stambena dvokatnica s gospodarskim prizemljem, trenutno napuštena i nezaštićenih prozorskih otvora. Dvostrešno krovište pokriveno crijeponom, u vrlo lošem stanju. Zidovi od priklesanog kamena u vapn. mortu. Otvori u okvirima od fino klesanog kamena. Prigrada prizemna gosp. građevina uz glavno pročelje objekta funkcioniра kao terasa prvog kata. Zahtijeva sanaciju zidova i krovišta te rekonstrukciju unutarnjih građevnih struktura. Potrebno obnoviti i uređiti pješački prilaz zgradi.

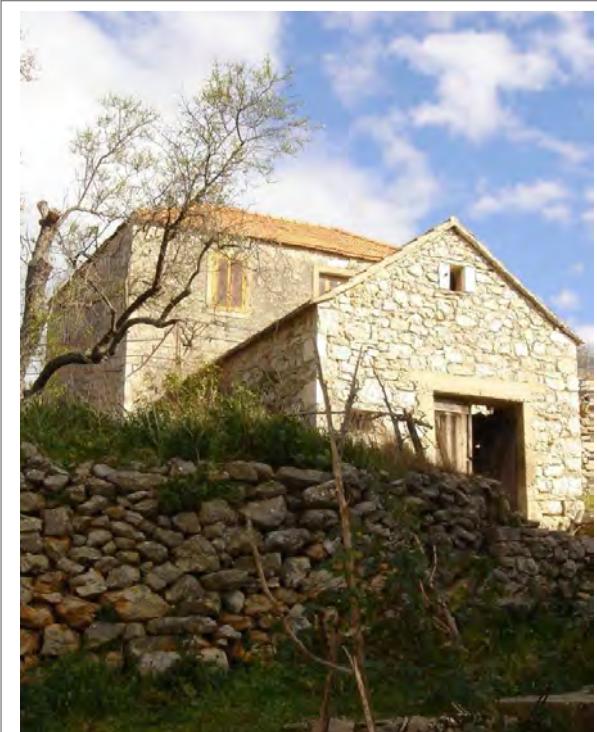
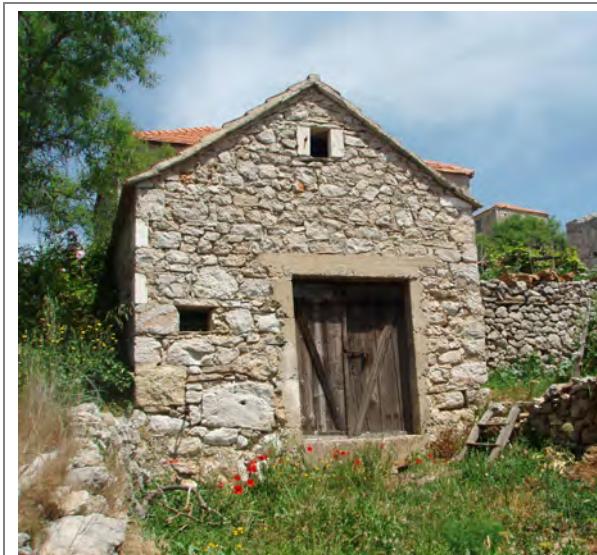
BROJ ZGRADE:	<b>11</b>
NAMJENA:	napuštena / izvan uporabe stambena stambena s gospodarskim prizemljem <b>gospodarska</b> javna javna gospodarska
PRETPOSTAV. DATACIJA:	XIX st. ili ranije <b>prijelaz XIX / XX st.</b> prva pol. XX st. druga pol. XX st.
GRAĐ.STANJE:	ruševina vrlo loše loše <b>dobro</b> vrlo dobro
IZVORNOST:	izvorno stanje <b>izvorno s manjim izmjenama</b> donekle izmijenjeno stanje sasvim izmijenjeno stanje
KATNOST:	<input checked="" type="checkbox"/> P   P+Po   P+1   P+1+Po   P+2   P+2+Po
KROVIŠTE:	pokrov kamenim pločama <b>pokrov utorenim crijeponom</b> pokrov kupom kanalicom pokrov salonitom ravni krov
VRIJEDNOST:	visoka spomenička i ambijentalna v. visoka ambijentalna v. spomenička i ambijentalna v. <b>ambijentalna v.</b> bez spomeničke i ambijentalne v.

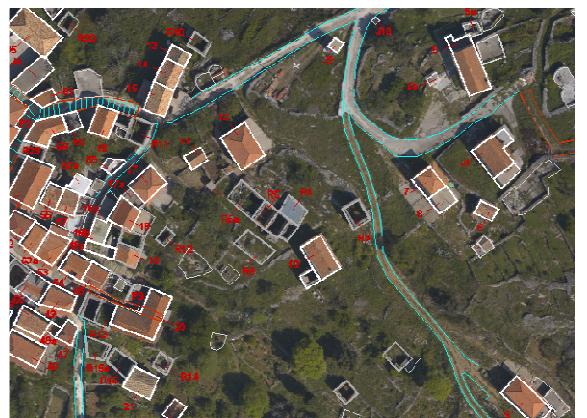
Prostrana gospodarska prizemnica smještena ispred zgrade 12. Zidana od priklesanog kamena u vapnenom mortu s uglovima ojačanim većim priklesanim blokovima. Zabatno pročelje zgrade okrenuto je prema cesti te sadrži široka ulazna vrata s betoniranim okvirom i dva manja prozorska otvora u okvirima od priklesanog kamena. Izvorna stolarija u vrlo lošem stanju. Građevinsko stanje dobro. Potrebni radovi održavanja, zadržati postojeće elemente trad. gradnje. Poželjno ukloniti betonski okvir te stolariju zamijeniti novom, izrađenom na tradicionalan način. Za sve građevinske radove potrebljivo je ishoditi suglasnost nadležnog Konzervatorskog odjela u Splitu.

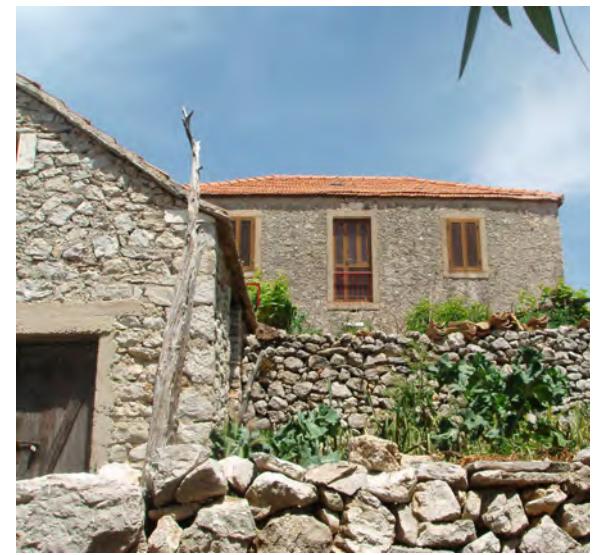
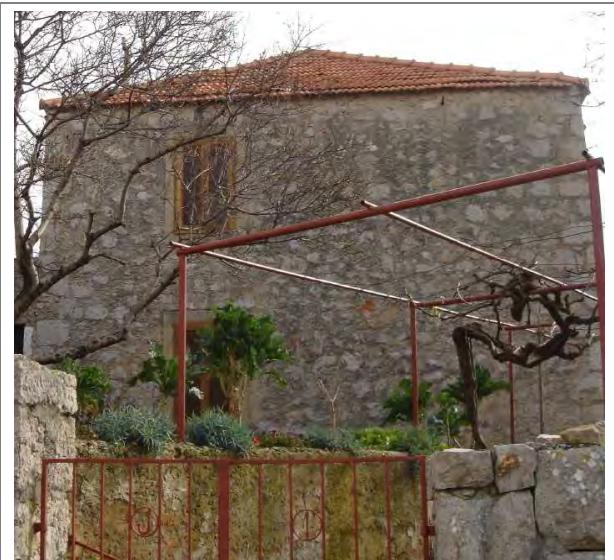
BROJ ZGRADE:	<b>12</b>
NAMJENA:	napuštena / izvan uporabe <b>stambena</b> stambena s gospodarskim prizemljem gospodarska javna javna gospodarska
PRETPOSTAV. DATACIJA:	XIX st. ili ranije prijevod XIX / XX st. <b>prva pol. XX st.</b> druga pol. XX st.
GRAĐ.STANJE:	ruševina vrlo loše loše <b>dobro</b> vrlo dobro
IZVORNOST:	izvorno stanje izvorno s manjim izmjenama <b>donekle izmijenjeno stanje</b> sasvim izmijenjeno stanje
KATNOST:	P P+Po <b>P+1</b> P+1+Po P+2 P+2+Po
KROVIŠTE:	pokrov kamenim pločama <b>pokrov utorenim crijeponom</b> pokrov kupom kanalicom pokrov salonitom ravni krov
VRIJEDNOST:	visoka spomenička i ambijentalna v. visoka ambijentalna v. spomenička i ambijentalna v. ambijentalna v. <b>bez spomeničke i ambijentalne v.</b>

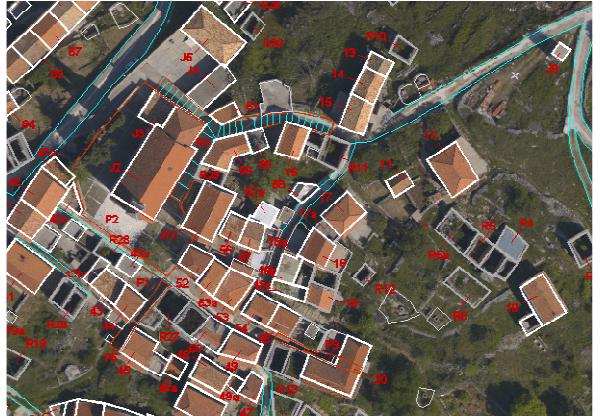
Prostrana stambena katnica s kamenom gospodarskom prizemnicom smještenom uz pročelje prema mjestu. Glavno pročelje zgrade prezbukano cementnim mortom, stolarija zamijenjena aluminijskom. Pokrov crijeponom, krov četverostrešan. Građevinsko stanje dobro. Potrebni radovi održavanja, zadržati postojeće elemente trad. gradnje. Poželjno cementnu žbuku ukloniti i očistiti kamen na glavnom pročelju, te stolariju zamijeniti drvenom, tradicijski oblikovanom. Za sve građevinske radove potrebno je ishoditi suglasnost nadležnog Konzervatorskog odjela u Splitu.
