# **KONZERVATORSKI ELABORAT NASELJA VELO GRABLJE**

**ZAGREB - HVAR, veljača 2012.**

**KONZERVATORSKI ELABORAT NASELJA VELO GRABLJE**  
*Za potrebe izrade UPU-a ETNO-EKO SELA VELO GRABLJE*

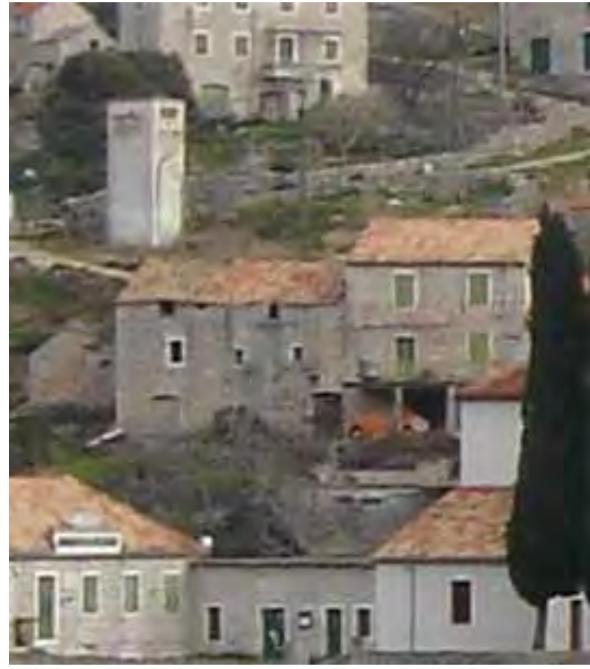
BROJ ZGRADE:	<b>13-14</b>
NAMJENA:	napuštena / izvan uporabe stambena <b>stambena s gospodarskim prizemljem</b> gospodarska javna javna gospodarska
PREPOSTAV. DATACIJA:	XIX st. ili ranije <b>prijelaz XIX / XX st.</b> prva pol. XX st. druga pol. XX st.
GRAĐ.STANJE:	ruševina <b>vrlo loše</b> loše dobro vrlo dobro
IZVORNOST:	izvorno stanje <b>izvorno s manjim izmjenama</b> donekle izmijenjeno stanje sasvim izmijenjeno stanje
KATNOST:	P P+Po P+1 <b>P+1+Po</b> P+2 P+2+Po
KROVIŠTE:	pokrov kamenim pločama <b>pokrov utorenim crijeponom</b> <b>pokrov kupom kanalicom</b> pokrov salonitom ravni krov
VRIJEDNOST:	visoka spomenička i ambijentalna v. visoka ambijentalna v. spomenička i ambijentalna v. <b>ambijentalna v.</b> bez spomeničke i ambijentalne v.

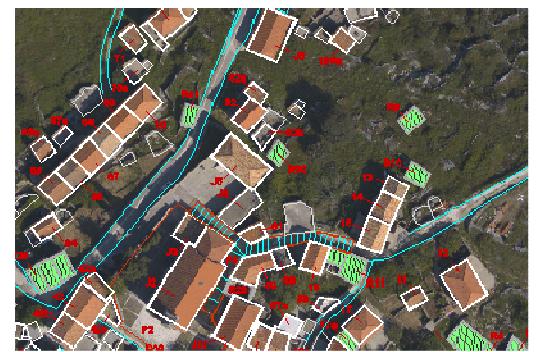
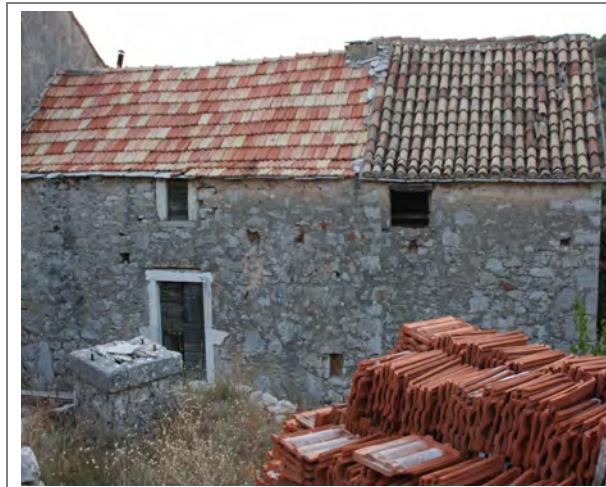
Dvojna građevina priljubljena uz veću zgradu (15), napuštena i u vrlo lošem građ. stanju. Dio 13 vjerojatno predstavlja naknadno proširenje starije zgrade 14. Stambeno-gospodarska namjena. Ziđe od lomljenog i grubo priklesanog kamena u vapn. mortu. Dio otvora u okvirima od klesanog kamena. Otvori zatvarani i dodavani tijekom vremena. Krovište dvostrešno, dijelom pokriveno kupom a dijelom crijeponom, sa strehom od kamenih ploča. Presječeni potkrovni prozori uz rub krova indiciraju ranije postojanje luminara. Izvorna stolarija u vrlo lošem stanju.

Za sve građevinske radove potrebno je ishoditi suglasnost nadležnog Konzervatorskog odjela u Splitu.

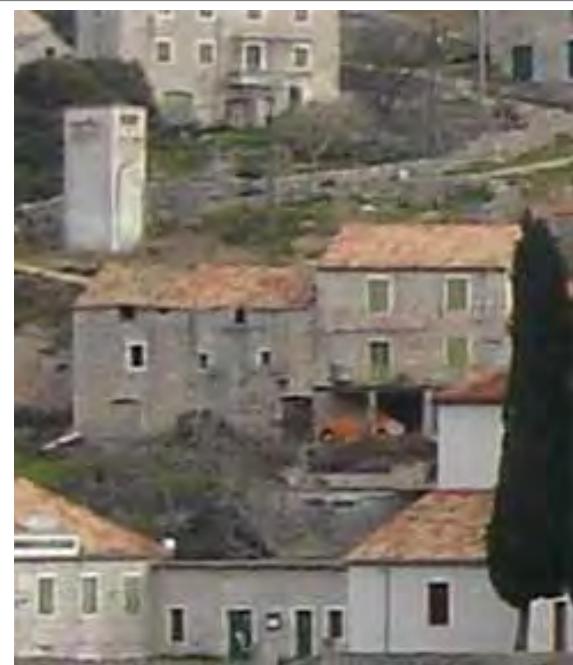
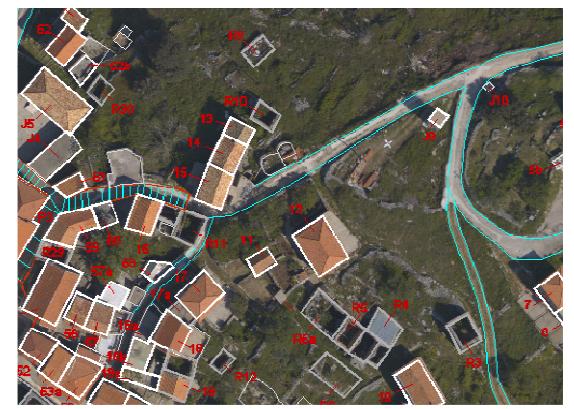
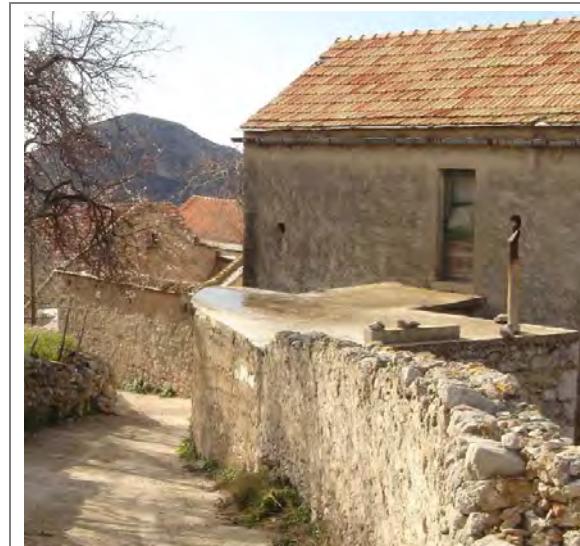
Veća stambena dvokatnica a kraju tročlanog niza. Kasnijim intervencijama dodan neugledan betonski 'balcon' na prvom katu, – moguće na mjestu nekadašnje balature – podupr betonskim stupovima. Krov dvostrešan pokriven crijeponom. Otvori dijelom u kamenim okvirima, stolarija u dosta lošem stanju. Preko puta stražnjeg pročelja dograđen prizemni gosp. objekt 15a, nepravilnog tlocrta, ravnog betonskog krova koji je bet. mostom povezan s vratima na prvom katu stražnjeg pročelja. Preporučljiva rekonstrukcija izvornog stanja pročelja te manji sanacijski radovi. Stolariju zamjeniti novom, rađenom po tradic. uzoru. Za sve građevinske radove potrebno je ishoditi suglasnost nadležnog Konzervatorskog odjela u Splitu.

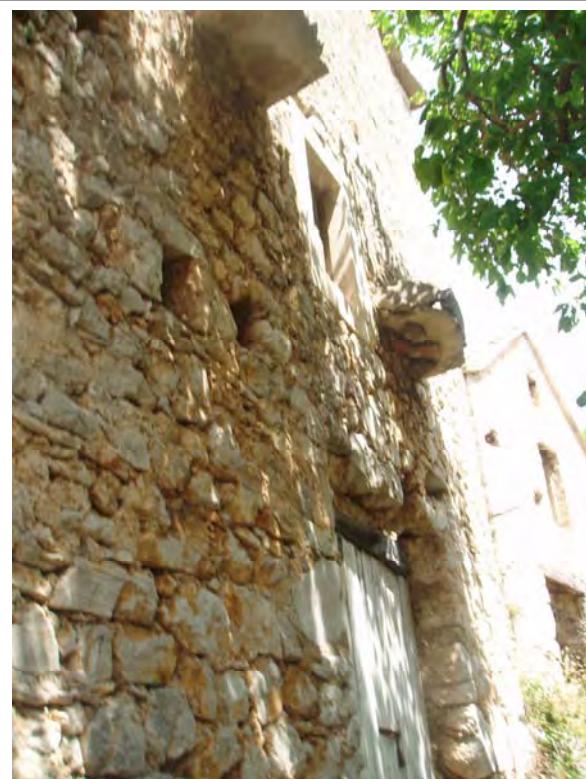
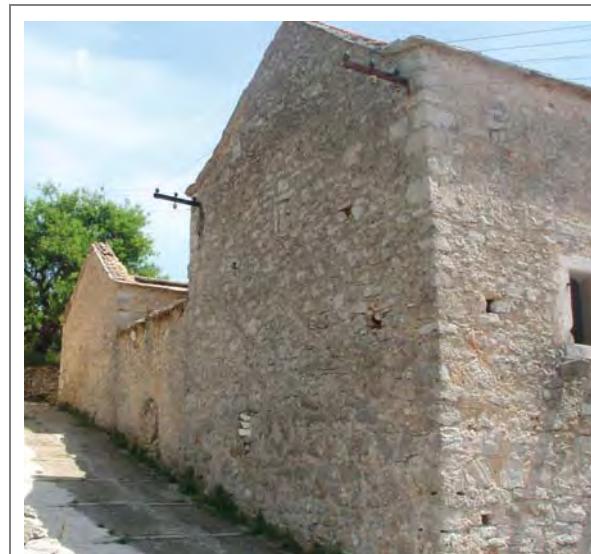
BROJ ZGRADE:	<b>16</b>
NAMJENA:	napuštena / izvan uporabe stambena <b>stambena s gospodarskim prizemljem</b> gospodarska javna javna gospodarska
PRETPOSTAV. DATACIJA:	<b>XIX st. ili ranije</b> prijevod XIX / XX st. prva pol. XX st. druga pol. XX st.
GRAĐ.STANJE:	ruševina <b>vrlo loše</b> loše dobro vrlo dobro
IZVORNOST:	<b>izvorno stanje</b> izvorno s manjim izmjenama donekle izmijenjeno stanje sasvim izmijenjeno stanje
KATNOST:	P P+Po P+1 <b>P+1+Po</b> P+2 P+2+Po
KROVIŠTE:	pokrov kamenim pločama <b>pokrov utorenim crijeponom</b> pokrov kupom kanalicom pokrov salonitom ravni krov
VRIJEDNOST:	visoka spomenička i ambijentalna v. visoka ambijentalna v. spomenička i ambijentalna v. <b>ambijentalna v.</b> bez spomeničke i ambijentalne v.

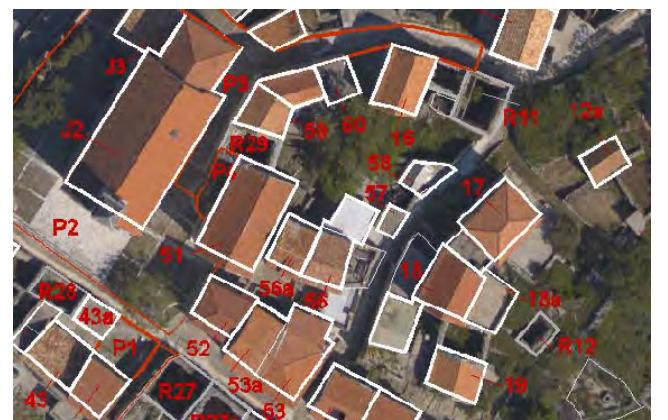
Kamena jednokatna uglovica s visokim potkovljem ugrađena u blok zgrada iza župne crkve. Ziđe od priklesanog kamena u vapnenom mortu s ojačanim uglovima. Pokrov utorenim crijeponom, s kamenom strehom. Glavno pročelje okrenuto prema sjeverozapadu. Otvori s okvirima od klesanog kamena. Oprema otvora uglavnom uništena. Dvorишno pročelje grublje izrade, s konzolama od kamenih ploča, zidano od krupnijih priklesanih komada kamenja. Ziđe zahtijeva manju sanaciju s ulične strane, čišćenje i sanaciju s dvorišne strane. Otvore opremiti stolarijom izrađenom na trad.način.

Za sve radove obnove potrebno je ishoditi suglasnost nadležnog Konzervatorskog odjela u Splitu.

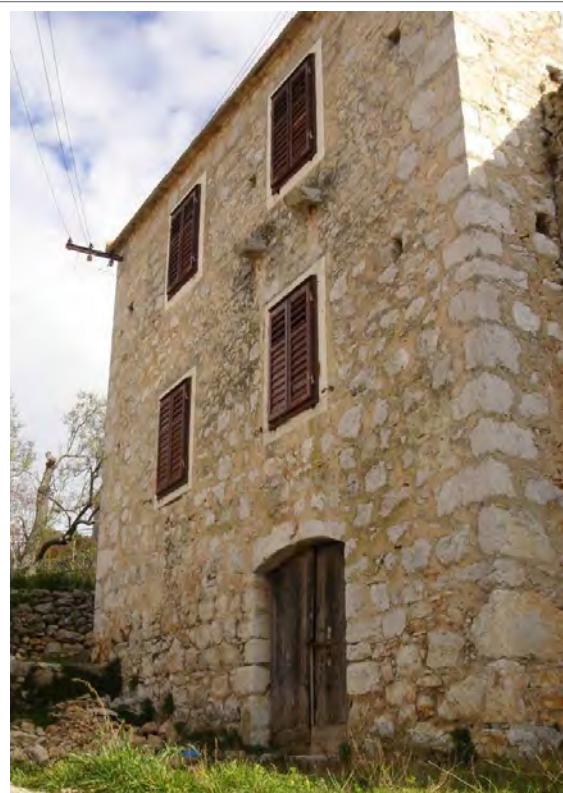
BROJ ZGRADE:	<b>17</b>
NAMJENA:	napuštena / izvan uporabe stambena <b>stambena s gospodarskim prizemljem</b> gospodarska javna javna gospodarska
PREPOSTAV. DATACIJA:	<b>XIX st. ili ranije</b> prijelaz XIX / XX st. prva pol. XX st. druga pol. XX st.
GRAĐ.STANJE:	ruševina vrlo loše loše <b>dobro</b> vrlo dobro
IZVORNOST:	izvorno stanje <b>izvorno s manjim izmjenama</b> donekle izmijenjeno stanje sasvim izmijenjeno stanje
KATNOST:	P P+Po P+1 P+1+Po <b>P+2</b> P+2+Po
KROVIŠTE:	pokrov kamenim pločama <b>pokrov utorenim crijeponom</b> pokrov kupom kanalicom pokrov salonitom ravni krov
VRIJEDNOST:	visoka spomenička i ambijentalna v. visoka ambijentalna v. spomenička i ambijentalna v. <b>ambijentalna v.</b> bez spomeničke i ambijentalne v.

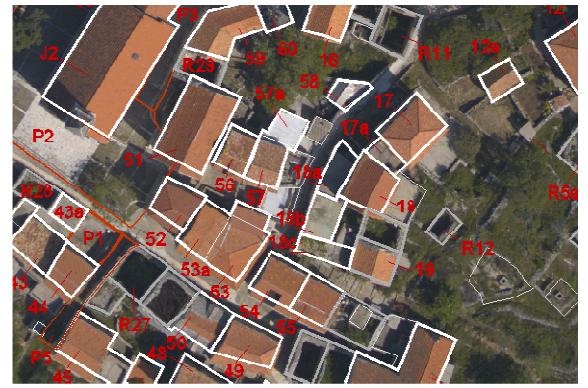
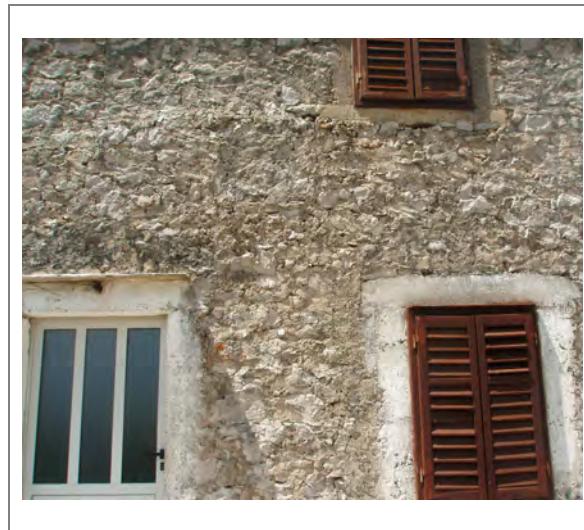
Kamena dvokatnica, stambena s gospodarskim prizemljem. Ziđe od priklesanog kamena u obilnom vapnenom mortu, s nešto oštećenja u prizemnom dijelu. Vrata konobe s dvodijelnim klesanim rasteretnim lukom i okvirom od klesanaca. Dvorišno pročelje od lomljenog kamena u obilatom cementnom mortu. Otvori u klesanim kamenim okvirima, recentnija zaštita od sunca griljama. Ispod prozora na 2. katu dvije kamene konzole.

Potrebna sanacija (vlage) zidova u prizemlju. Poželjno na dvorišnom pročelju sloj cementnog morta zamijeniti vapnenim, rekonstruirati izvornu stolariju. Za sve radove potrebno je ishoditi suglasnost Konzervatorskog odjela u Splitu.

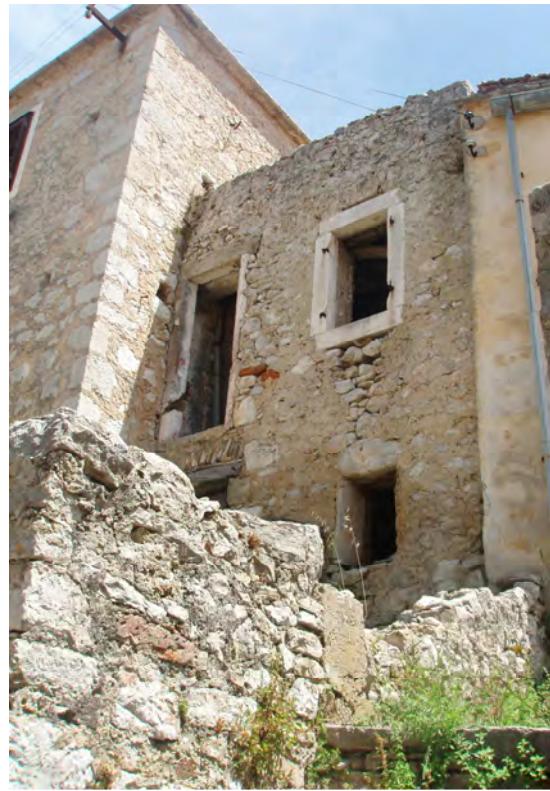
BROJ ZGRADE:	<b>17a</b>
NAMJENA:	napuštena / izvan uporabe stambena <b>stambena s gospodarskim prizemljem</b> gospodarska javna javna gospodarska
PREPOSTAV. DATACIJA:	XIX st. ili ranije <b>prijelaz XIX / XX st.</b> prva pol. XX st. druga pol. XX st.
GRAĐ.STANJE:	ruševina <b>vrlo loše</b> loše dobro vrlo dobro
IZVORNOST:	izvorno stanje izvorno s manjim izmjenama <b>donekle izmijenjeno stanje</b> sasvim izmijenjeno stanje
KATNOST:	P P+Po <b>P+1</b> P+1+Po P+2 P+2+Po
KROVIŠTE:	pokrov kamenim pločama pokrov utorenim crijeppom <b>pokrov kupom kanalicom</b> pokrov salonitom ravni krov
VRIJEDNOST:	visoka spomenička i ambijentalna v. visoka ambijentalna v. spomenička i ambijentalna v. <b>ambijentalna v.</b> bez spomeničke i ambijentalne v.

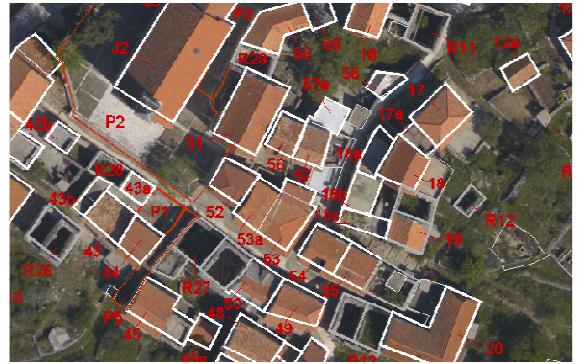
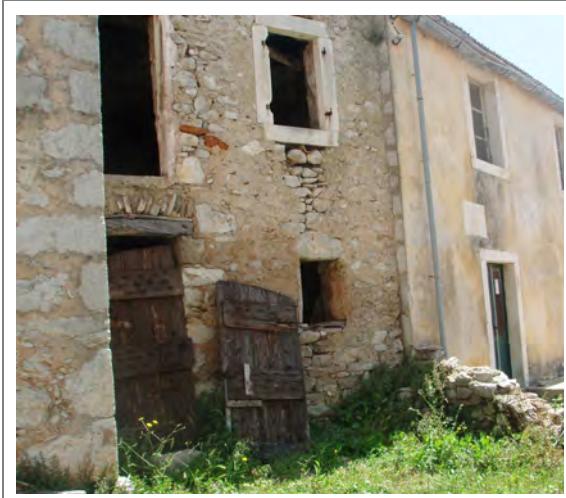
Manja stambeno gospodarska kamena katnica u sredini niza 17-18, trenutno napuštena i u vrlo lošem stanju. Ziđe od lomljenog i priklesanog kamena u vap. mortu, sa znatnim oštećenjima. Pokrov nije moguće ustanoviti. U prizemlju otvor bez kamenih okvira, na katu prozor s kamenim okvirom i vrata – vjerojatno ostatak ranijeg silora. Vrata konobe s rasteretnim lukom od sjekomično slaganih ploča i drvenom gredom. Po rasporedu pročelja moguće je zaključiti da se radi o ostatku starije građevine koja je dijelom zamijenjena zgradom br. 17. Potrenbna je temeljita građevna sanacija uz eventualnu rekonstrukciju izvornog dijela pročelja, s uporabom radic. graditeljskih elemenata. Za sve građevinske radove potrebno je ishoditi suglasnost nadležnog Konzervatorskog odjela u Splitu.

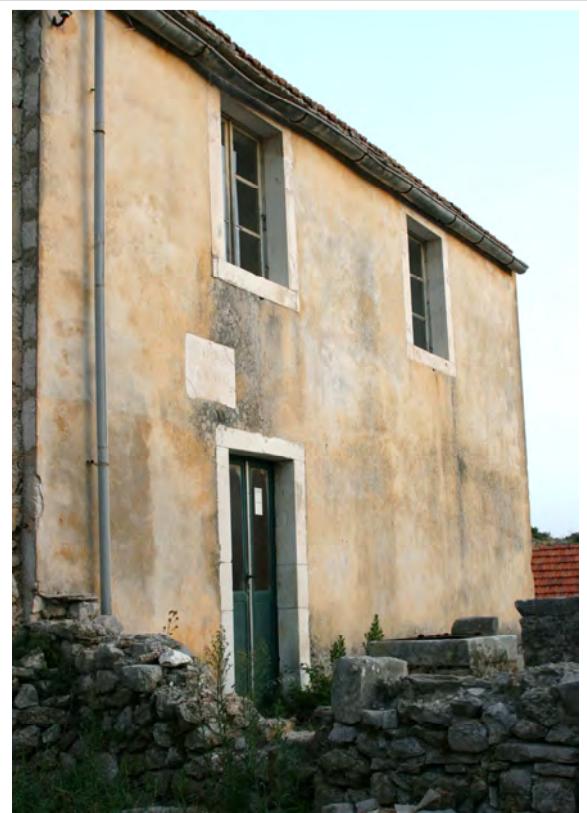
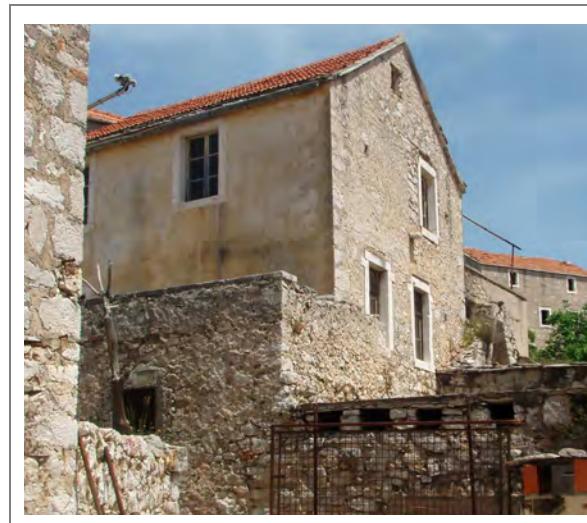
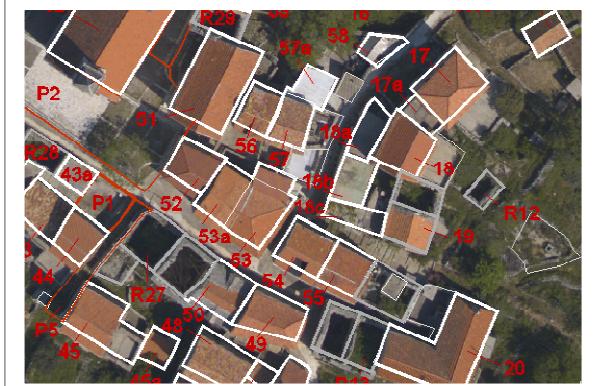
Kamena katnica žbukanog glavnog pročelja (prema ulici), u lošem građevnom stanju. Dvostrešni krov pokriven utorenim crijeppom. Prema ulici i prema dvorištu koje dijeli sa zgradom 19 prigradene prizemne gospodarske zgrade, zbog čega je teško sagledati pročelja. Bočno pročelje bez žbuke. Otvori u fino klesanim kamenim okvirima, izvorna stolarija bez škura. Na glavnom pročelju kamena ploča s uklesanim natpisom. Uz glavni ulaz kruna *gusterne*. Uz ulično pročelje prigradena *gusterna* 18a u visini prizemlja, s nekvalitetnim pročeljem od lomljenog kamena u obilatom mortu s manjim gospodarskim otvorima. Potrebni radovi sanacije i obnove. Žbuku obnavljati vapnenom žbukom iste nijanse i sastava. Oprema otvora drvenim škurama. Ulično pročelje *gusterne* zahtijeva obradu vapn. mortom, ev. rekompoziciju i primjenu trad. elemenata. Za sve radove nužno je ishoditi suglasnost Konzervatorskog odjela u Splitu.

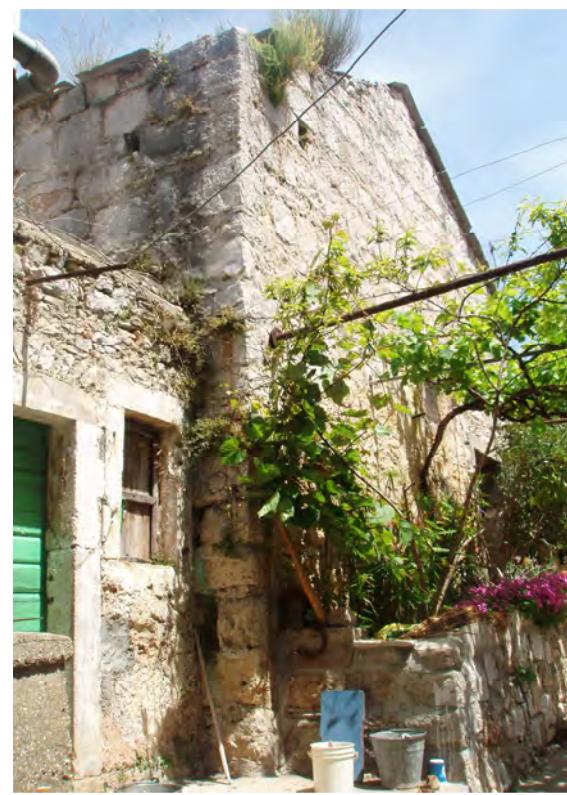
Starja visoka prizemnica / potleušica sa ziđem od masivnih priklesanih komada kamena u vapn. mortu. U vrlo lošem građ. stanju, urušenog krovišta s kamenim pokrovom. Glavno pročelje s ostatkom ulaznih kamenih stuba i mosta okrenuto prema dvorištu u kojem u makiji nalazimo još kamenih ruševina. Danas uklopljena u sklop oko zgrade 18. Nešto sačuvane izvorne drvenine u vrlo lošem stanju.

Preporučljive su sanacija ziđa te rekonstrukcija krovišta i glavnog pročelja. Poželjno je očistiti od raslinja te istražiti eventualne pomoćne gosp. građevine pripadne ovoj građevini te ih također rekonstruirati. Za sve radove i ev. izmjene postojećeg stanja potrebno je ishoditi suglasnost nadležnog Konzervatorskog odjela u Splitu.

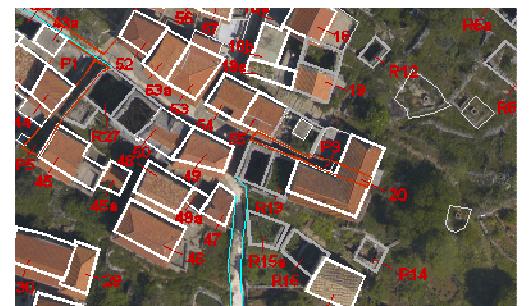
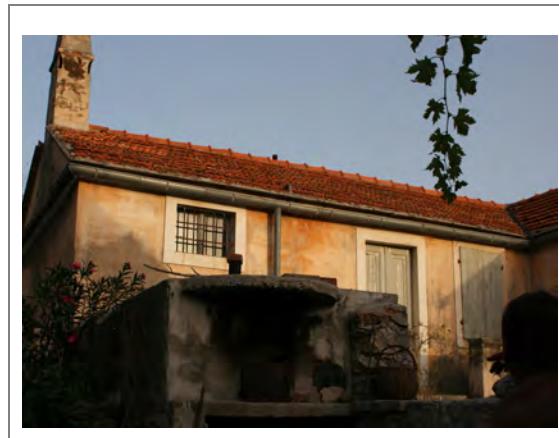
Stari župni dvor, građen od 1758. do 1909, smješten na istočnom rubu mjesta. Stambena građevina L-tlocrta. Sjeverno krilo jednokatno, južno krilo dvokatno. U prizemlju natkriveni prolaz s voltom dijeli dva krila. U sjevernom krilu sačuvano gospodarsko prizemlje te starinski nužnik sa zasebnim ulazom, na katu ognjište te terasa s *gusternom*. Južno krilo stambeno, s lijepim građanskim ulaznim vratima. Žide od kamena u potpunosti žukano vapnenom žukom u toplom zemljano-žutom tonu. Svi otvorovi uokvireni fino klesanim okvirima od kamena. Dijelom izvorna stolarija. Vrata s ukladama i stilskom bravarijom. Na krovu sačuvan zidan dimnjak. Pokrov utorenim crijeponom, krovista dvostrešna. U povremenoj uporabi. Građevina koja je u okviru mjesa značajna po stilu, tipologiji, smještaju i proporcijama. Žukati identično toniranom finom vapnenom žukom. Grilje na južnom pročelju poželjno je zamijeniti škrarama, izrađenim i toniranim identično postojecim na dvorišnoj strani. Sačuvati stilska vrata, te izvornu bravariju, restaurirati po potrebi. Za sve radove obnove potrebno je ishoditi suglasnost Konzervatorskog odjela u Splitu.

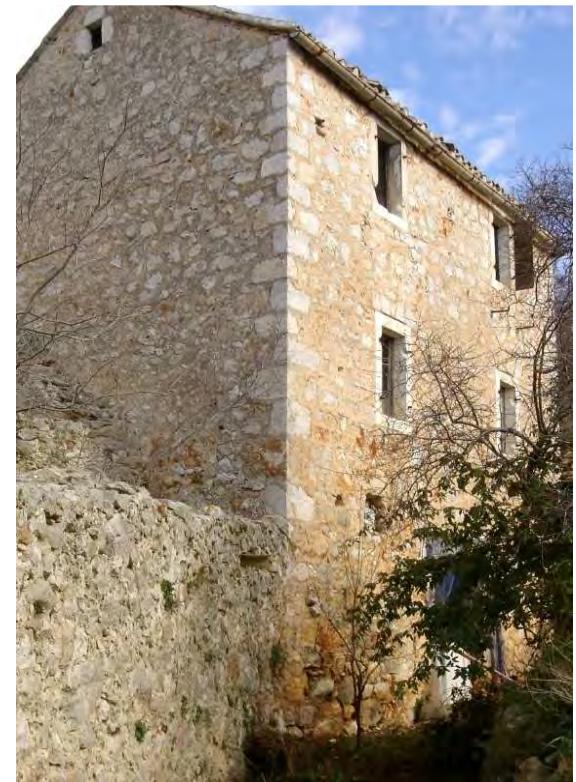
BROJ ZGRADE:	<b>21</b>
NAMJENA:	napuštena / izvan uporabe stambena <b>stambena s gospodarskim prizemljem</b> gospodarska javna javna gospodarska
PREPOSTAV. DATACIJA:	<b>XIX st. ili ranije</b> prijevod XIX / XX st. prva pol. XX st. druga pol. XX st.
GRAĐ.STANJE:	ruševina <b>vrlo loše</b> loše dobro vrlo dobro
IZVORNOST:	<b>izvorno stanje</b> izvorno s manjim izmjenama donekle izmijenjeno stanje sasvim izmijenjeno stanje
KATNOST:	P P+Po P+1 P+1+Po <b>P+2</b> P+2+Po
KROVIŠTE:	pokrov kamenim pločama pokrov crijepon <b>pokrov kupom kanalicom</b> pokrov salonitom ravni krov
VRIJEDNOST:	visoka spomenička i ambijentalna v. visoka ambijentalna v. spomenička i ambijentalna v. <b>ambijentalna v.</b> bez spomeničke i ambijentalne v.

Preporuča se temeljita rekonstrukcija, ili s obzirom na težinu oštećenja faksimilna gradnja.

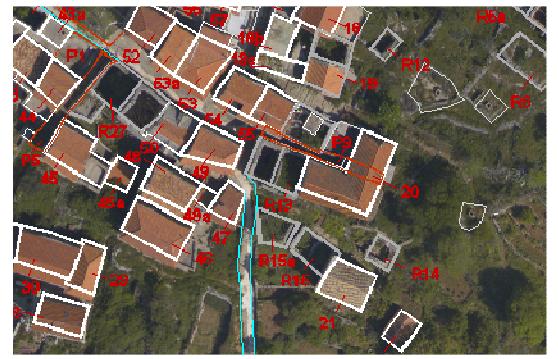
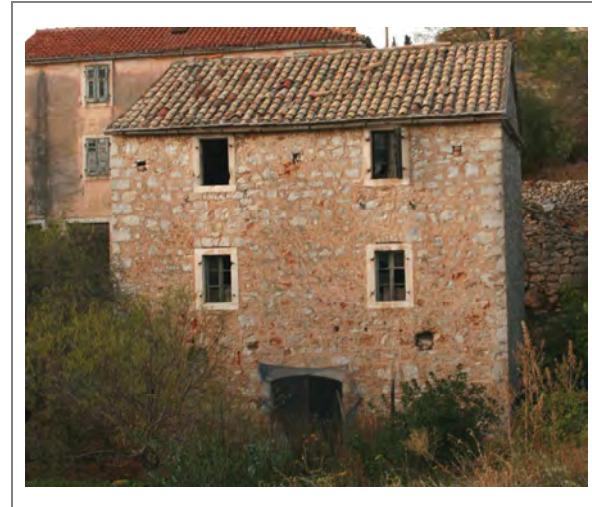
Napuštena samostojeća kamena stambena dvokatnica s gospodarskim prizemljem. Ziđe s većim oštećenjima, od priklesanog kamena u vapn. mortu. Glavno pročelje okrenuto prema Jugu. Kameni okviri oko prozora s rasteretnim lukovima na prvom katu. Ostaci jako oštećene drvene stolarije. Vrata konobe uokvirena priklesanim blokovima s rasteretnim lukom. Stražnje pročelje gotovo sasvim zatvoreno, s pomoćnim ulazom. Dvorište s ostatkom starog popločanja i *gusternom* te ulazom u gospodarske zgrade. Oštećeni pokrov kupom kanalicom na dvostrešnom krovištu. Bočna pročelja zatvorena.

Potrebni sanacijski radovi na ziđu te rekonstrukcija unutarnjih struktura, i popravak krovišta. Otvore opremiti tradic. oblikovanom stolarijom. Sačuvati *gusternu* i ostake popločanja dvorišta, dopuniti istovjetnim popločanjem prema potrebi. Za sve radove obnove potrebno je ishoditi suglasnost Konzervatorskog odjela u Splitu.

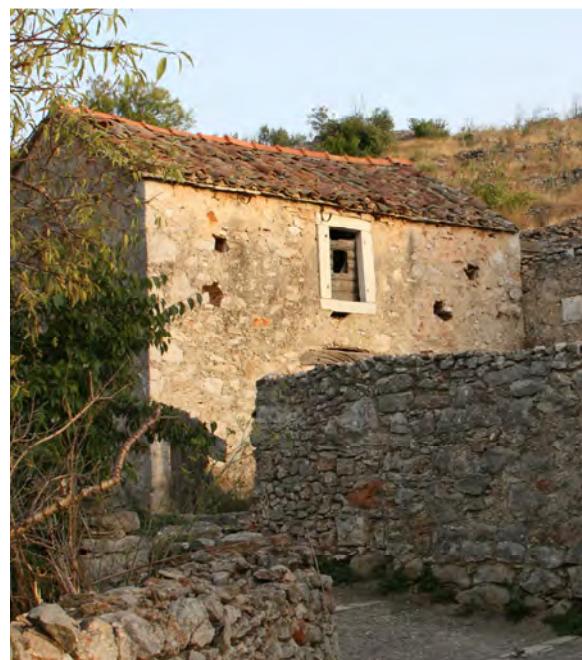
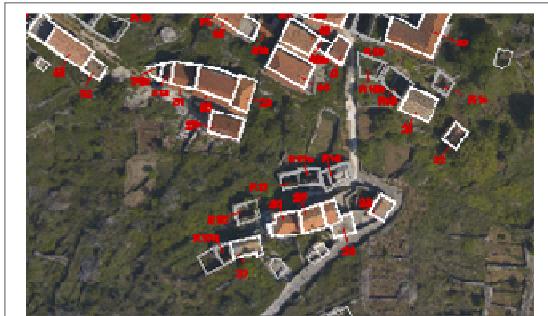
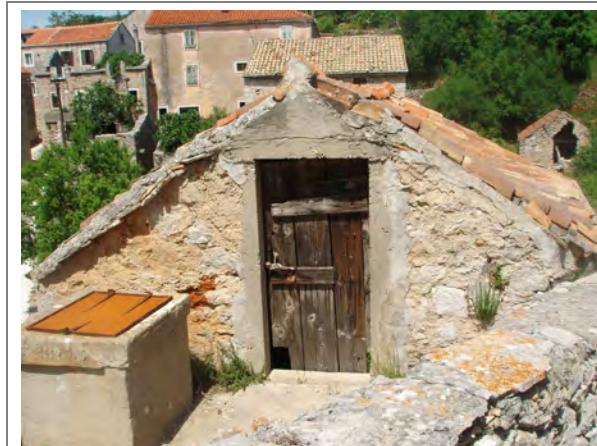
Kamena gospodarska katnica ugrađena u padinu na putu prema groblju. Dvorište omeđeno visokim kamenim zidom.

Ziđe od priklesanog kamena u obilatom vapnenom mortu, s oštećenjima na više mesta. Pokrov kupom kanalicom, krovište dvostrešno, u dosta lošem stanju. Streha od kamenih ploča. Ulaz s rasteretnom drvenom gredom, prozor u okviru od klesanog kamena, drvenarija nije sačuvana. S kata se potkrovnim vratima izlazi na terasu s betoniranom krunom gusterne. Zgrada trenutno izvan uporabe i u derutnom stanju.

Kod obnove potrebna temeljita sanacija ziđa, te rekonstrukcija krovišta. Sačuvati kamenu strehu. Preporučljivo koristiti isti pokrov. Sačuvati drvenu gredu nad vratima. Otvore opremiti tradic. oblikovanom drvenom stolarijom. Za radove obnove potrebno je ishoditi suglasnost Konzervatorskog odjela u Splitu.

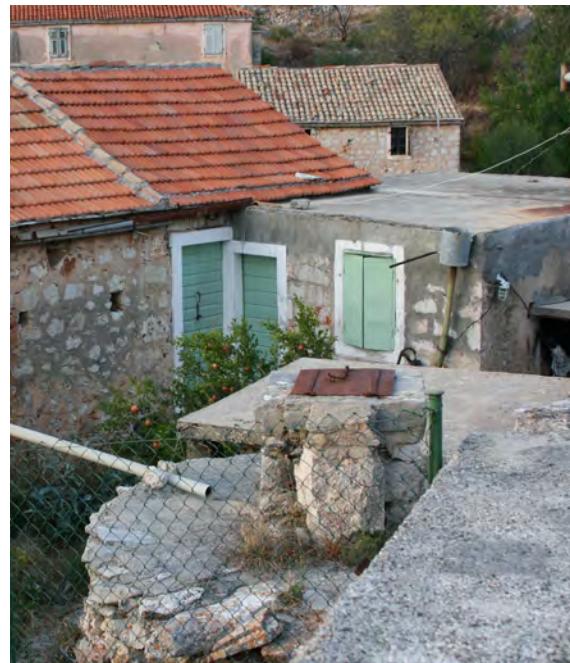
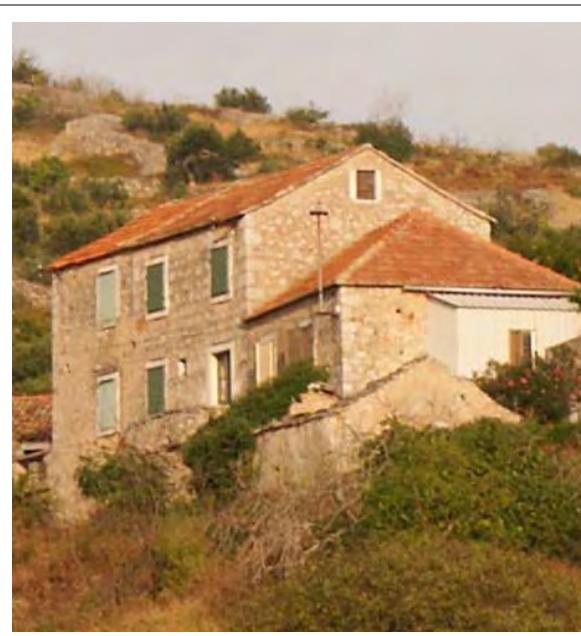
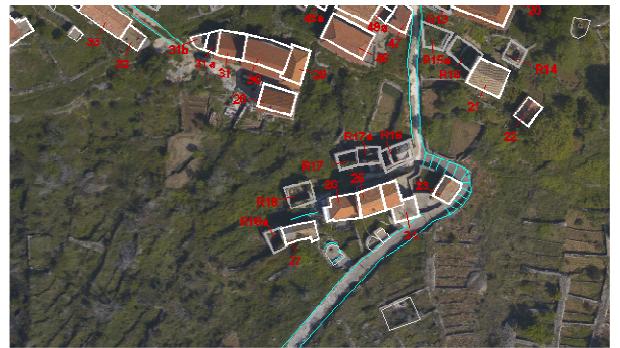
Stambena kamena dvokatnica na istočnom kraju niza. Ziđe od priklesanog kamena u obilatom mortu, s ojačanim uglovima. Na istoku dograđen prizemni dio s ulaznim vratima i betonskim stubištem, ravnog krova, žbukan vapnenom žbukom. Otvori na glavnom pročelju u jednoj vertikalnoj osi, visinski i dimenzijama uskladjeni sa zgradom 25, uokvireni fino klesanim kamenim okvirima, zaštićeni drvenim škurama. Pokrov utorenim crijeponom, dvostrešno krovište zajedničko sa zgradom 25, razgraničenje sljemenom od kupe. Radi pada terena objekt je s dvorišne strane prizeman, pa vrata s drugog kata vode na terasu s gubernom.

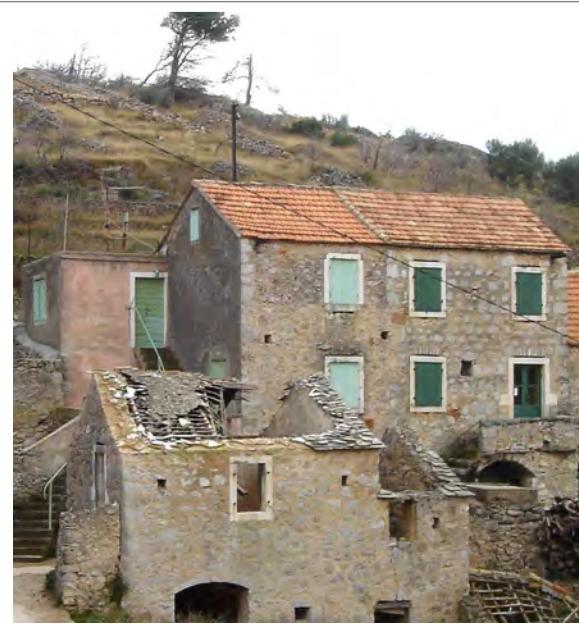
BROJ ZGRADE:	<b>25</b>
NAMJENA:	napuštena / izvan uporabe stambena <b>stambena s gospodarskim prizemljem</b> gospodarska javna javna gospodarska
PREPOSTAV. DATACIJA:	<b>XIX st. ili ranije</b> prijevod XIX / XX st. prva pol. XX st. druga pol. XX st.
GRAĐ.STANJE:	ruševina vrlo loše <b>loše</b> dobro vrlo dobro
IZVORNOST:	izvorno stanje <b>izvorno s manjim izmjenama</b> donekle izmijenjeno stanje sasvim izmijenjeno stanje
KATNOST:	P P+Po P+1 P+1+Po <b>P+2</b> P+2+Po
KROVIŠTE:	pokrov kamenim pločama <b>pokrov utorenim crijeponom</b> pokrov kupom kanalicom pokrov salonitom ravni krov
VRIJEDNOST:	visoka spomenička i ambijentalna v. visoka ambijentalna v. spomenička i ambijentalna v. <b>ambijentalna v.</b> bez spomeničke i ambijentalne v.

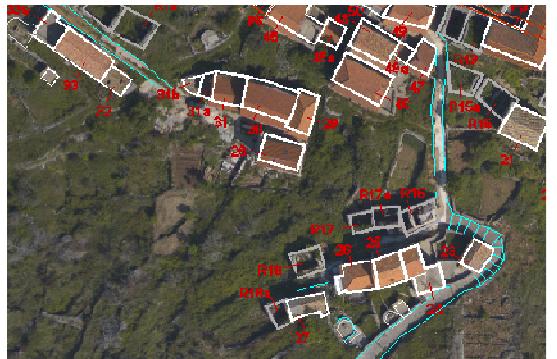
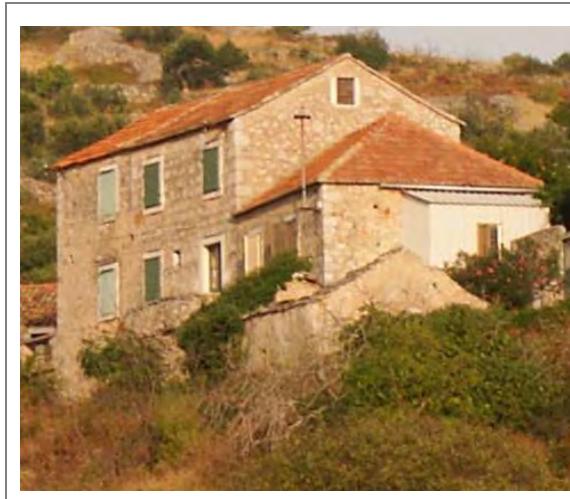
Stambena kamena dvokatnica. Ziđe od pravilnijih grubo klesanih blokova s ojačanim uglovima. Otvori na glavnom pročelju raspoređeni u dvije vertikalne osi, uokvireni fino klesanim kamenim okvirima, zaštićeni drvenim škurama. Na prvom katu sačuvana ulazna vrata u stambeni dio do kojih vodi kameni silor. Ograda silora donekle oštećena, stube ograđene improviziranim željeznim šipkama. Vrata konobe pod silorom smještена centralno, s rasteretnim lukom od sjekomice postavljenih ploča. Nad svim prozorskim okvirima također mali rasteretni lukovi. Pokrov crijeponom. Radi pada terena objekt s dvorišne strane prizeman, s vratima prema terasi. Izvorna stolarija. Potrebni radovi održavanja i sanacija ziđa u prizemlju i na siloru. U dogovoru s konzervatorskom službom potrebno je pronaći prikladnije rješenje za ogradu vanjskog stubišta. Za sve radove potrebno je ishoditi suglasnost Konzervatorskog odjela u Splitu.

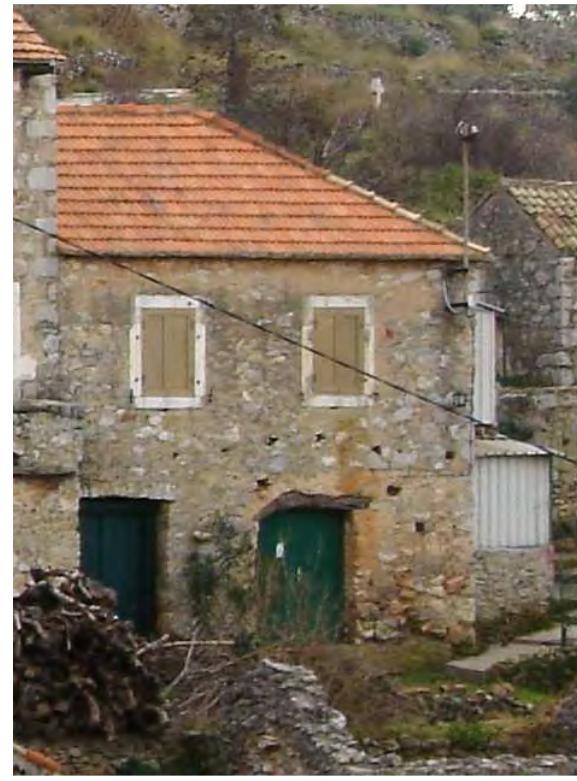
BROJ ZGRADE:	<b>26</b>
NAMJENA:	napuštena / izvan uporabe stambena <b>stambena s gospodarskim prizemljem</b> gospodarska javna javna gospodarska
PREPOSTAV. DATACIJA:	<b>XIX st. ili ranije</b> prijelaz XIX / XX st. prva pol. XX st. druga pol. XX st.
GRAĐ.STANJE:	ruševina vrlo loše <b>loše</b> dobro vrlo dobro
IZVORNOST:	izvorno stanje izvorno s manjim izmjenama <b>donekle izmijenjeno stanje</b> sasvim izmijenjeno stanje
KATNOST:	P P+Po <b>P+1</b> P+1+Po P+2 P+2+Po
KROVIŠTE:	pokrov kamenim pločama <b>pokrov utorenim crijeponom</b> pokrov kupom kanalicom pokrov salonitom ravni krov
VRIJEDNOST:	visoka spomenička i ambijentalna v. visoka ambijentalna v. spomenička i ambijentalna v. <b>ambijentalna v.</b> bez spomeničke i ambijentalne v.

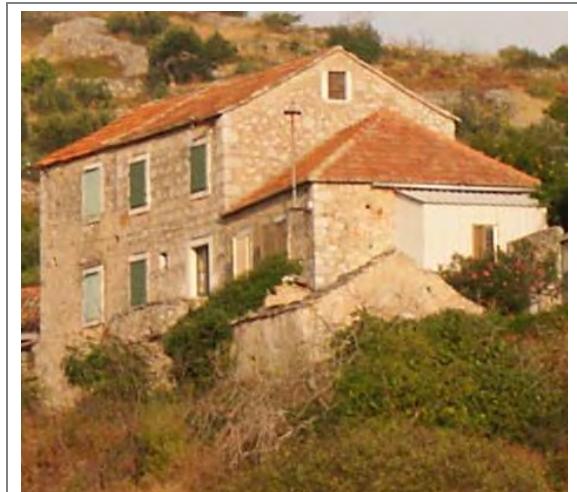
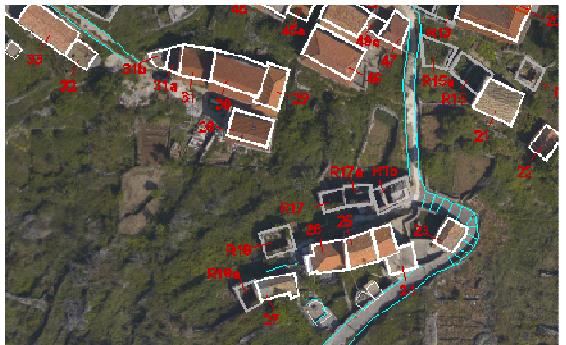
Kamena prizemnica na zapadnom kraju niza 24-26, uz put prema groblju. Ziđe slabije kvalitete, od priklesanog kamena u obilatom vapnenom mortu, s nizom manjih oštećenja. Šatorasti krov pokriven utorenim crijeponom „odrezan“ na spoju s 25. Na glavnom pročelju dva prozora u oštećenim okvirima od fino klesanog kamena, sa škurama od lima. U prizemlju dva gospodarska ulaza, zapadnji pod nepravilnom drvenom rasteretnom gredom, istočniji u okviru od manjih komada kamena. Otvori prizemlja i kata nisu u istim osima, te se po pročelju može zaključiti da je riječ o dijelu ranije građevine koja je prilikom gradnje zgrade 25 „odrezana“. Na zapadnom zatatu prigrađen je neprikladan dio s pročeljem od valovitih limenih ploča i krovom od salonita, otvora zaštićenog griljama, visine P+1.

Kod obnove preporuča se izvedbom i izgledom ujediniti objekt. Potrebno čišćenje ziđa te sanacija. Eventualno rekomponirati pročelje tako da se postigne skladan raspored otvora. Otvore opremiti klesanim kamenim okvirima poput sačuvanog, te stolarijom izведенom na trad. način. Krovište po potrebi popraviti. Preporuča se ukloniti prigradnju ili ju preuređiti prema odobrenom projektu, na takav način da se uklopi u tradicijski ambijent Velog Grablja. Za sve radove obnove potrebno je ishoditi suglasnost Konzervatorskog odjela u Splitu.

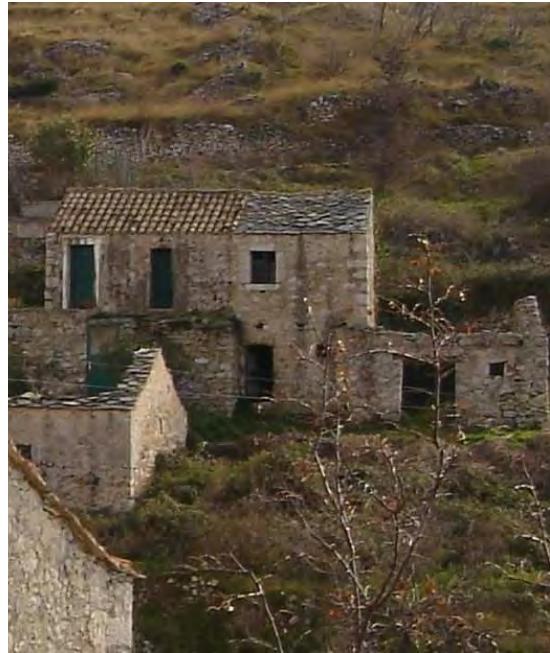
BROJ ZGRADE:	<b>27</b>
NAMJENA:	napuštena / izvan uporabe stambena <b>stambena s gospodarskim prizemljem</b> gospodarska javna javna gospodarska
PREPOSTAV. DATACIJA:	XIX st. ili ranije <b>prijelaz XIX / XX st.</b> prva pol. XX st. druga pol. XX st.
GRAĐ.STANJE:	ruševina <b>vrlo loše</b> loše dobro vrlo dobro
IZVORNOST:	izvorno stanje <b>izvorno s manjim izmjenama</b> donekle izmijenjeno stanje sasvim izmijenjeno stanje
KATNOST:	P P+Po <b>P+1</b> P+1+Po P+2 P+2+Po
KROVIŠTE:	<b>pokrov kamenim pločama</b> pokrov crijepon <b>pokrov kupom kanalicom</b> pokrov salonitom ravni krov
VRIJEDNOST:	visoka spomenička i ambijentalna v. visoka ambijentalna v. spomenička i ambijentalna v. <b>ambijentalna v.</b> bez spomeničke i ambijentalne v.

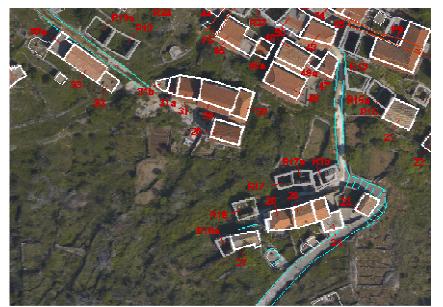
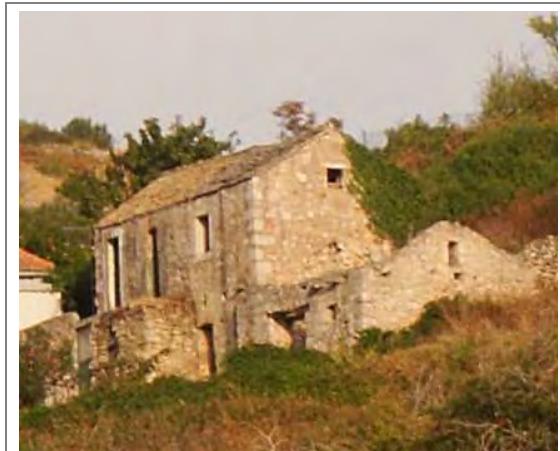
Nekada jedinstvena katnica podijeljena u dva vlasnička dijela. Smještena na padini uz put prema groblju. Na istočnom dijelu građevine ostatak silora, s ulazom u konobu. Krovište dvostrešno, u nešto lošijem stanju. Istočni dio pokriven kupom, na zapadnom pokrov od kamenih ploča. Ziđe od priklesanog kamena u mortu, oštećeno. Izvorna ulazna vrata dijelom zazidana, nova atipično postavljena uz ugao. Na zapadnom dijelu sačuvan izvorni izgled otvora s kamenim pragima. Na zapadnom zabatu prislonjena ruševina kamene gospodarske prizemnice R18a, s ulazom pod drvenim nadvojem. Sva tri dijela građevine je poželjno građevinski sanirati i rekonstruirati u izvorni oblik. Potrebna rekonstrukcija krovišta, poželjno sačuvati pokrov kamenim pločama. Rekonstruirati silor i izvorni izgled pročelja s kamenim okvirima i tradicijskom stolarskom opremom otvora. Za sve radove obnove potrebno je ishoditi suglasnost Konzervatorskog odjela u Splitu.

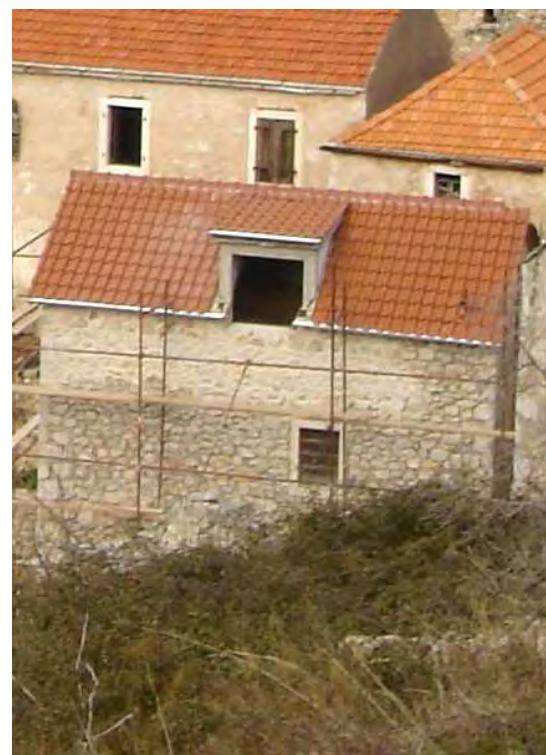
BROJ ZGRADE:	<b>28</b>
NAMJENA:	napuštena / izvan uporabe <b>stambena</b> stambena s gospodarskim prizemljem gospodarska javna javna gospodarska
PRETPOSTAV. DATACIJA:	<b>XIX st. ili ranije</b> prijevod XIX / XX st. prva pol. XX st. druga pol. XX st.
GRAĐ.STANJE:	ruševina vrlo loše loše dobro <b>vrlo dobro</b>
IZVORNOST:	izvorno stanje izvorno s manjim izmjenama <b>donekle izmijenjeno stanje</b> sasvim izmijenjeno stanje
KATNOST:	P P+Po P+1 <b>P+1+Po</b> P+2 P+2+Po
KROVIŠTE:	pokrov kamenim pločama <b>pokrov utorenim crijeponom</b> pokrov kupom kanalicom pokrov salonitom ravni krov
VRIJEDNOST:	visoka spomenička i ambijentalna v. visoka ambijentalna v. spomenička i ambijentalna v. <b>ambijentalna v.</b> bez spomeničke i ambijentalne v.

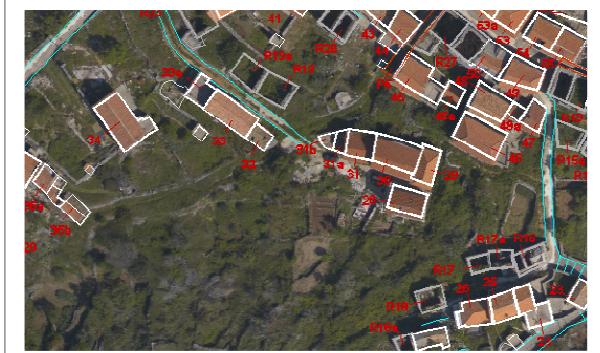
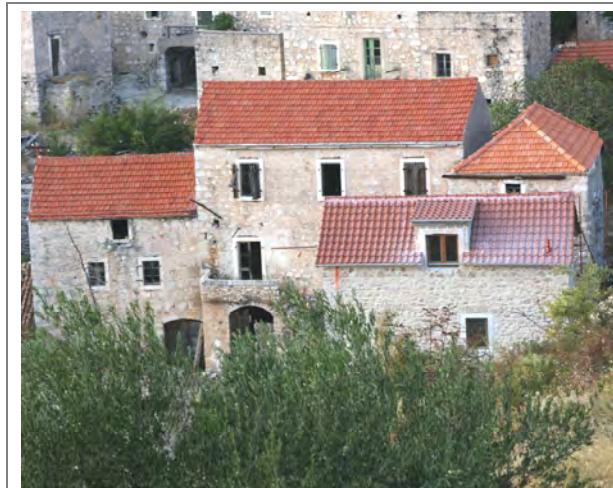
Stambena kamena katnica glavnim pročeljem okrenuta prema jugu, pokrivena crijeponom. Jedna od rijetkih recentno potpuno obnovljenih građevina. Radovi obnove nisu obavljani pod nadzorom konzervatorske službe pa građevina stilski odskače od cjeline te nije opremljena na tradicijski način. Prilikom uočljivog podizanja vijenca dodan je luminar od armiranog betona i s ravnim krovom, neprihvatljivo oblikovan u odnosu na cjelinu. Ziđe sanirano , fuge svijetlijie i žuće u odnosu na okolne zgrade. Ugrađeni suvremeni jednokrilni izolacijski prozori bez poprečnih letvica, bez škura.

Kako je riječ o jednoj od rijetkih građevina koje stilski odudaraju od tradicijski oblikovane cjeline, preporuča se usklajivanje, posebno u odnosu na oblikovanje luminara te tradicijsko opremanje prozorskih otvora, kao i eventualno rekomponiranje pročelja pod konzervatorskim nadzorom. Za sve radove potrebno je ishoditi suglasnost Konzervatorskog odjela u Splitu.

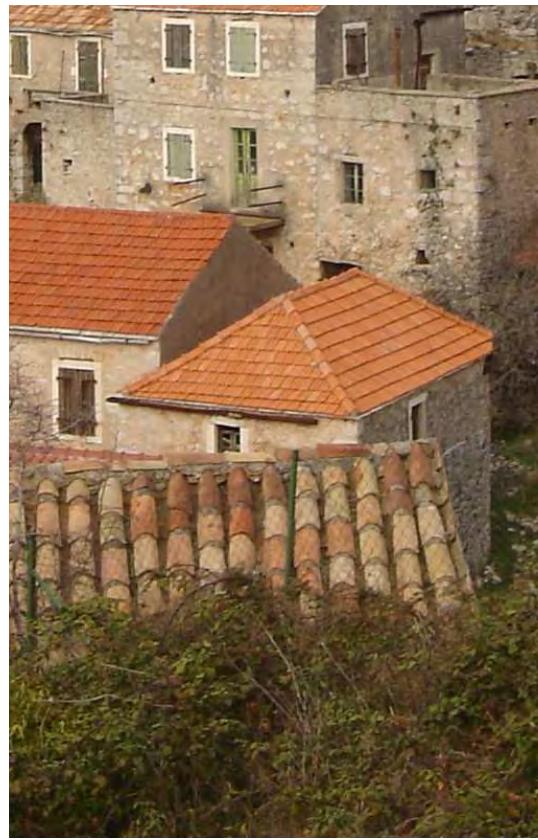
BROJ ZGRADE:	<b>29</b>
NAMJENA:	napuštena / izvan uporabe stambena <b>stambena s gospodarskim prizemljem</b> gospodarska javna javna gospodarska
PREPOSTAV. DATACIJA:	<b>XIX st. ili ranije</b> prijevod XIX / XX st. prva pol. XX st. druga pol. XX st.
GRAĐ.STANJE:	ruševina <b>vrlo loše</b> loše dobro vrlo dobro
IZVORNOST:	izvorno stanje <b>izvorno s manjim izmjenama</b> donekle izmijenjeno stanje sasvim izmijenjeno stanje
KATNOST:	P P+Po <b>P+1</b> P+1+Po P+2 P+2+Po
KROVIŠTE:	pokrov kamenim pločama <b>pokrov utorenim crijeppom</b> pokrov kupom kanalicom pokrov salonitom ravni krov
VRIJEDNOST:	visoka spomenička i ambijentalna v. visoka ambijentalna v. spomenička i ambijentalna v. <b>ambijentalna v.</b> bez spomeničke i ambijentalne v.

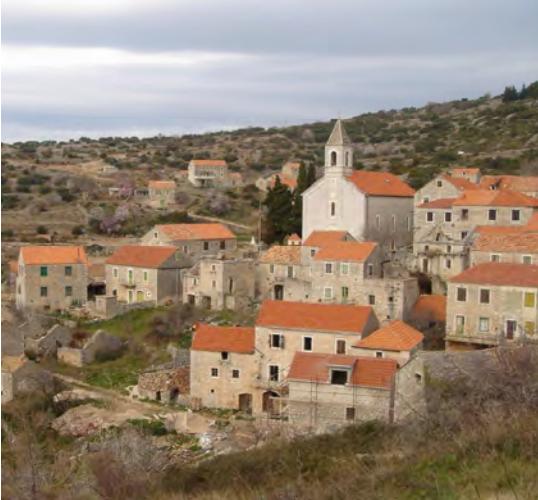
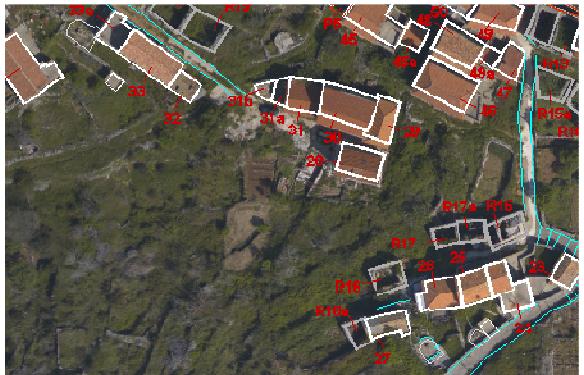
Stambena dvokatnica na istočnom kraju građevnog niza 29-31. Postavljena okomito na ostale kuće u nizu, s četverostrešnim krovištem. Izvan uporabe. Ziđe od priklesanog kamena u vapnenom mortu, mjestimično manja oštećenja. Na otvorima jednostavni kameni okviri od po 4 bloka klesanog kamena. Ostaci izvorne stolarije u stanju raspadanja. Na istočnom pročelju kamene konzole. Krov pokriven crijeppom.

Za sve radove obnove potrebno je ishoditi suglasnost Konzervatorskog odjela u Splitu.

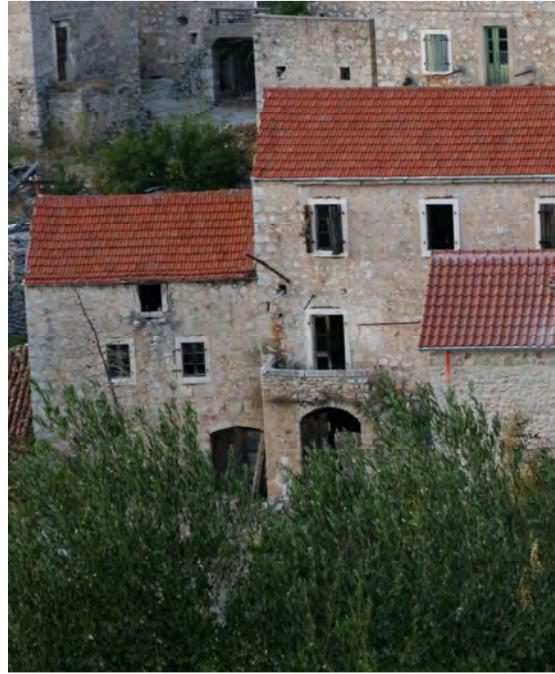
BROJ ZGRADE:	<b>30</b>
NAMJENA:	napuštena / izvan uporabe stambena <b>stambena s gospodarskim prizemljem</b> gospodarska javna javna gospodarska
PREPOSTAV. DATACIJA:	<b>XIX st. ili ranije</b> prijevod XIX / XX st. prva pol. XX st. druga pol. XX st.
GRAĐ.STANJE:	ruševina <b>vrlo loše</b> loše dobro vrlo dobro
IZVORNOST:	izvorno stanje <b>izvorno s manjim izmjenama</b> donekle izmijenjeno stanje sasvim izmijenjeno stanje
KATNOST:	P P+Po P+1 P+1+Po <b>P+2</b> P+2+Po
KROVIŠTE:	pokrov kamenim pločama <b>pokrov utorenim crijeponom</b> pokrov kupom kanalicom pokrov salonitom ravni krov
RIJEDNOST:	visoka spomenička i ambijentalna v. visoka ambijentalna v. spomenička i ambijentalna v. <b>ambijentalna v.</b> bez spomeničke i ambijentalne v.

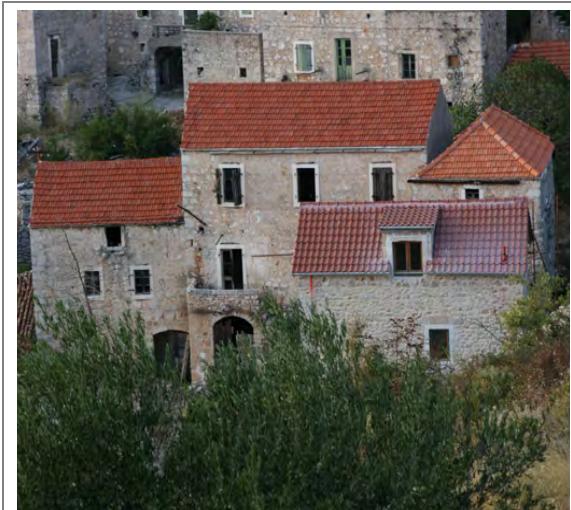
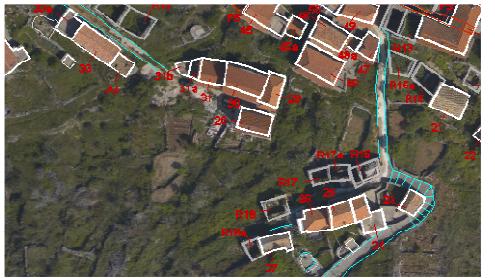
Impozantna stambena dvokatnica s gospodarskim prizemljem, u središtu građevnog niza 29-31. Solidno zidi od priklesanog kamena u obilatom vapnenom mortu s mjestimičnim manjim oštećenjima. Krovní pokrov zamijenjen crijeponom, lošije izvedbe. Otvori u fino klesanim kamenim okvirima. Ulaz na prvi kat preko silora; kamena ograda silora u dosta lošem stanju, nadozidavana. Nad vratima konobe pod silorom rasteretni luk od sjekomično postavljenih manjih komada kamena; nad svim otvorima manji rasteretni lukovi zidani na isti način. Mjestimično sačuvana izvorna stolarija u lošem stanju.

Potrebno sanirati oštećenja zidova te prezidati ogradu na siloru tako da se uklopi u okolnu teksturu zida. Krovní pokrov poželjno kvalitetnije obnoviti odn. rekonstruirati krovište. Potrebno je očistiti kamene okvire otvora te ih opremiti tradicionalno izvedenom drvenom stolarijom.

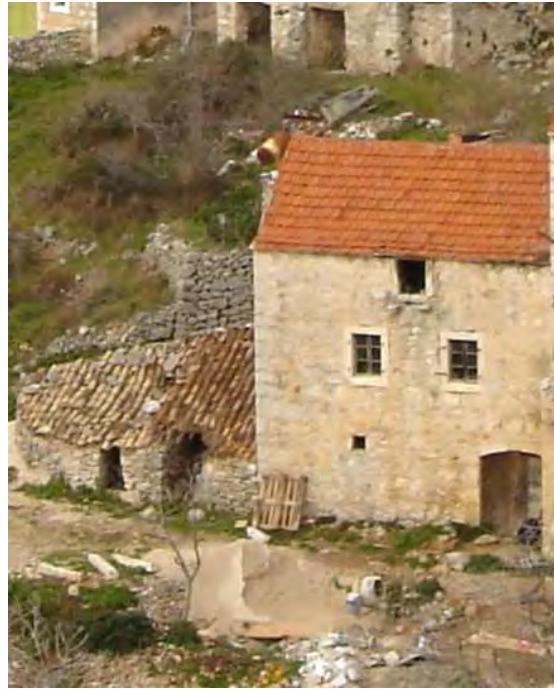
<b>BROJ ZGRADE:</b>	<b>31 – 31a - 31b</b>
<b>NAMJENA:</b>	napuštena / izvan uporabe stambena <b>stambena s gospodarskim prizemljem</b> gospodarska javna javna gospodarska
<b>PRETPOSTAV. DATACIJA:</b>	<b>XIX st. ili ranije</b> prijevod XIX / XX st. prva pol. XX st. druga pol. XX st.
<b>GRAD.STANJE:</b>	ruševina <b>vrlo loše</b> loše dobro vrlo dobro
<b>IZVORNOST:</b>	izvorno stanje <b>izvorno s manjim izmjenama</b> donekle izmijenjeno stanje sasvim izmijenjeno stanje
<b>KATNOST:</b>	P P+Po P+1 <b>P+1+Po</b> P+2 P+2+Po
<b>KROVIŠTE:</b>	pokrov kamenim pločama <b>pokrov crijepon</b> <b>pokrov kupom kanalicom</b> pokrov salonitom ravni krov
<b>VRIJEDNOST:</b>	visoka spomenička i ambijentalna v. visoka ambijentalna v. spomenička i ambijentalna v. <b>ambijentalna v.</b> bez spomeničke i ambijentalne v.

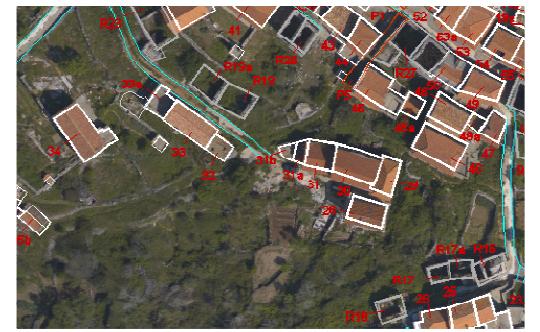
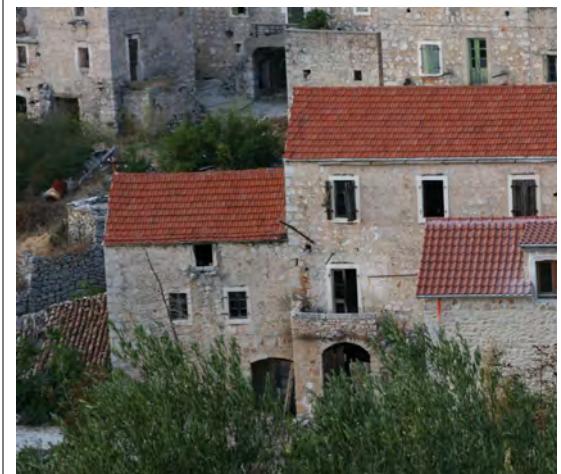
Stambena katnica s potkrovljem i gospodarskim prizemljem, na zapadnom kraju građevnog niza 29-31. Zid je od priklesanog kamena u vapnenom mortu, s mjestimičnim oštećenjima. Dvostrešno krovište, pokrov utorenim crijepon. U prizemlju vrata konobe s primitivnim lukom od nekoliko blokova kamena. Otvori na katu u kamenim okvirima. Nekadašnji luminar 'prerezan' je prilikom postavljanja novog krova. Ostaci izvorne stolarije na prozorima. Uz zgradu prigradaeni prizemni gospodarski objekti 31a i 31b. Krovišta poluurušena ali sačuvan pokrov kupom. Tlocrti nepravilni, trokutni, prilagođeni terenu.

Potrebna sanacija zida i rekonstrukcija krovišta pomoćnih objekata. Preporučljiva rekonstrukcija izvornog luminara s drvenom konstrukcijom i kamenim okvirom. Otvore opremiti na tradic. način, drvenom stolarijom. Za sve radove obnove potrebno je ishoditi suglasnost Konzervatorskog odjela u Splitu.
