# **KONZERVATORSKI ELABORAT NASELJA VELO GRABLJE**

**ZAGREB - HVAR, veljača 2012.**

**KONZERVATORSKI ELABORAT NASELJA VELO GRABLJE**  
*Za potrebe izrade UPU-a ETNO-EKO SELA VELO GRABLJE*

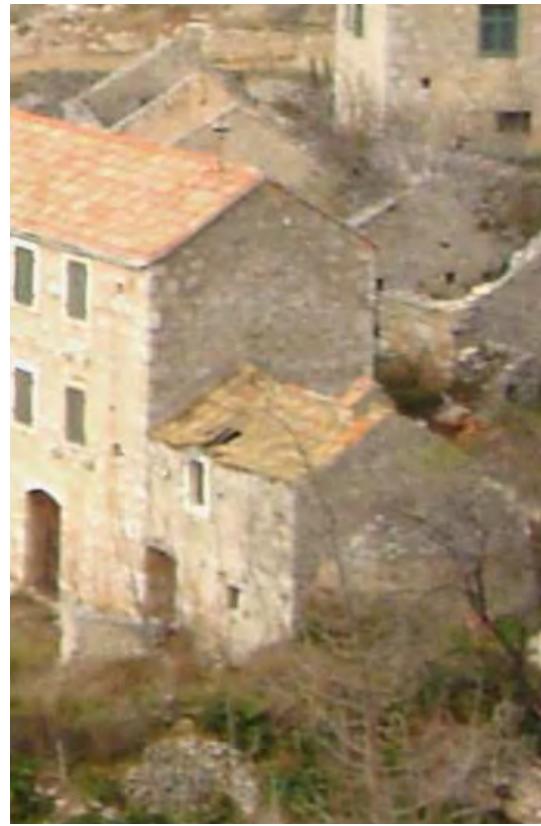
BROJ ZGRADE:	<b>32</b>
NAMJENA:	<b>napuštena / izvan uporabe</b> stambena <b>stambena s gospodarskim prizemljem</b> gospodarska javna javna gospodarska
PRETPOSTAV. DATACIJA:	<b>XIX st. ili ranije</b> prijevod XIX / XX st. prva pol. XX st. druga pol. XX st.
GRAĐ.STANJE:	ruševina <b>vrlo loše</b> loše dobro vrlo dobro
IZVORNOST:	izvorno stanje izvorno s manjim izmjenama <b>donekle izmijenjeno stanje</b> sasvim izmijenjeno stanje
KATNOST:	P <b>P+Po</b> P+1 P+1+Po P+2 P+2+Po
KROVIŠTE:	pokrov kamenim pločama pokrov crijepon <b>pokrov kupom kanalicom</b> pokrov salonitom ravni krov
VRIJEDNOST:	visoka spomenička i ambijentalna v. visoka ambijentalna v. spomenička i ambijentalna v. <b>ambijentalna v.</b> bez spomeničke i ambijentalne v.

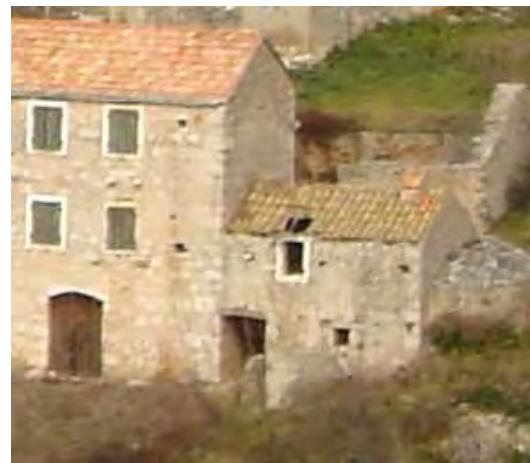
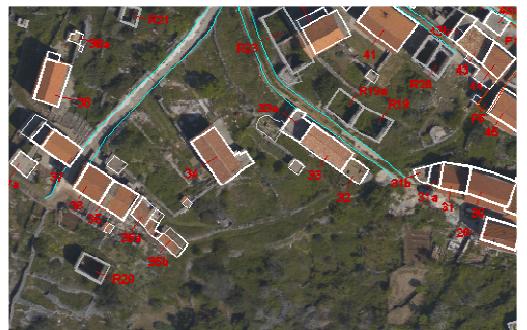
Kamena prizemnica s potkrovljem na kraju niza niza 32-33a. Ziđe od lomljenog kamena u obilatom vapnenom mortu s mjestimičnim oštećenjima. Jako oštećeno dvostrešno krovište pokriveno kupom, s izvornim dimnjakom. Vrata konobe s nadvojem od drva, potkrovni prozor u kamenom okviru – možda raniji luminar. Vjerovatno starija građevina koja je "odrezana" prilikom gradnje zgrade 33.

Za sve radove obnove i ev. izmjene postojećeg stanja potrebno je ishoditi suglasnost Konzervatorskog odjela u Splitu.

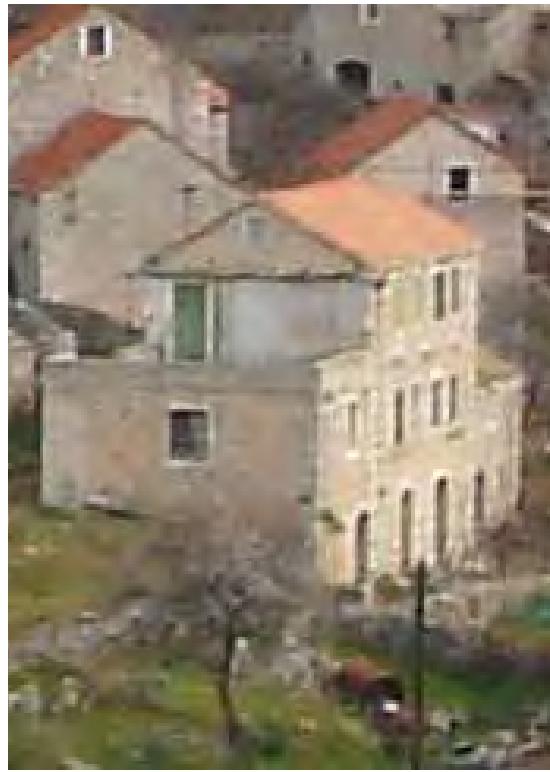
BROJ ZGRADE:	<b>33-33a</b>
NAMJENA:	napuštena / izvan uporabe stambena <b>stambena s gospodarskim prizemljem</b> gospodarska javna javna gospodarska
PREPOSTAV. DATACIJA:	XIX st. ili ranije <b>prijelaz XIX / XX st.</b> prva pol. XX st. druga pol. XX st.
GRAĐ.STANJE:	ruševina vrlo loše <b>loše</b> dobro vrlo dobro
IZVORNOST:	izvorno stanje <b>izvorno s manjim izmjenama</b> donekle izmijenjeno stanje sasvim izmijenjeno stanje
KATNOST:	P P+Po P+1 P+1+Po <b>P+2</b> P+2+Po
KROVIŠTE:	pokrov kamenim pločama <b>pokrov utorenim crijeponom</b> pokrov kupom kanalicom pokrov salonitom ravni krov
VRIJEDNOST:	visoka spomenička i ambijentalna v. visoka ambijentalna v. spomenička i ambijentalna v. <b>ambijentalna v.</b> bez spomeničke i ambijentalne v.

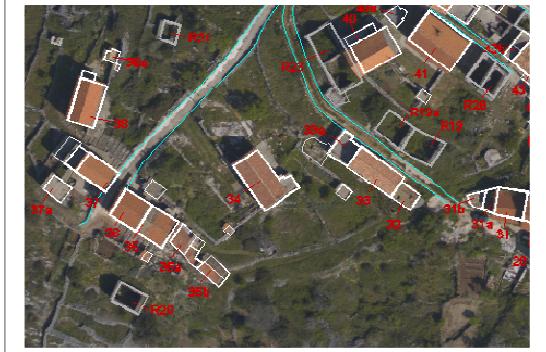
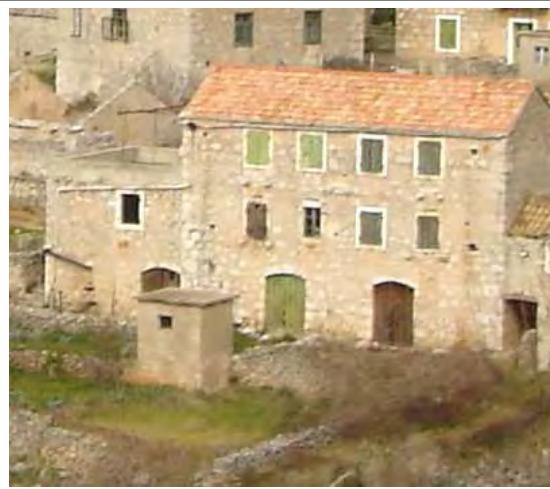
Stambena dvokatnica s otvorima u četiri vertikalne osi. Solidno ziđe od priklesanog kamena u obilatom vezivu, s ojačanim na uglovima, s manjim oštećenjima. Otvor u klesanim kamenim okvirima, dijelom oštećenim. Ispod otvora kamene konzole. Dvostrešni krov, pokrov utorenim crijeponom, dodan limeni žlijeb i oluk koji nagrđuje pročelje. Sa zapadne strane pripojen vjerovatno raniji gospodarski objekt 33a, s vratima konobe i prozorom u kamenom okviru, lošije kvalitete ziđa. Krov zamijenjen ravnom terasom, s punom betonskom ogradiom. Potrebni manji popravci ziđa. Ukloniti betonsku ogradu i zamijeniti ju kompaktnim kamenim nadozidom, sačuvati strukturalno jedinstvo zida.

Za sve radove obnove i ev. izmjene postojećeg stanja potrebno je ishoditi suglasnost Konzervatorskog odjela u Splitu.

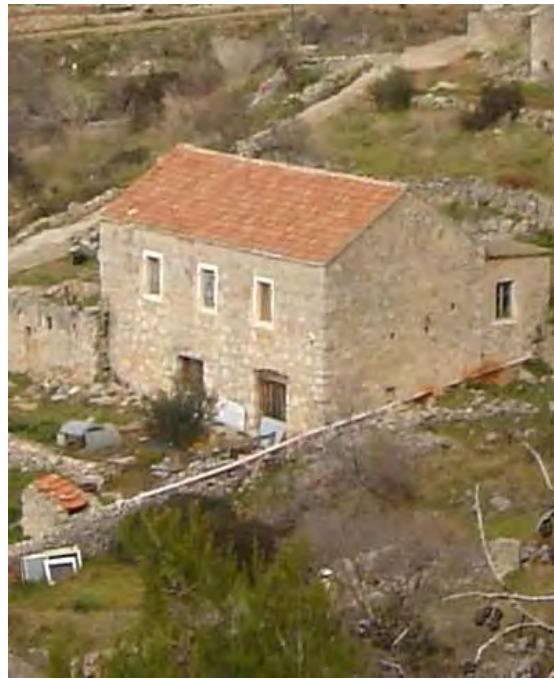
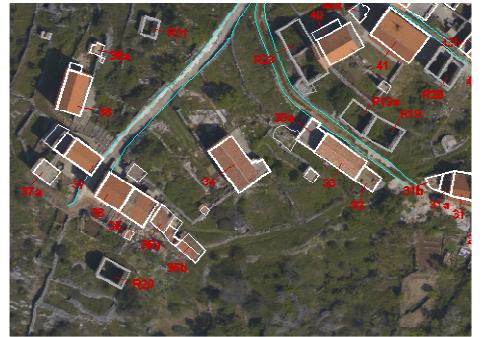
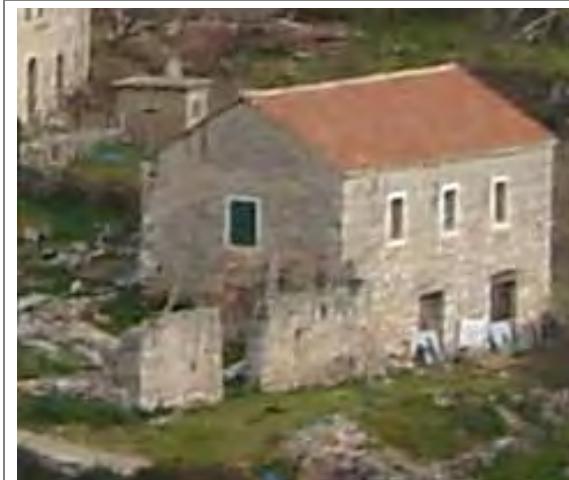
Skladna stambena katnica s gospodarskim prizemljjem. Glavno južno pročelje s tri prozora u kamenim okvirima. Pokrov crijeponom, krovište dvostrešno. Vjenac izvoran od kamenih ploča. Ziđe od grubo priklesanog kamena u vap. mortu. Tik uz zgradu prislonjena ruševina građevine znatnih dimenzija, sačuvana u visini od oko 180 cm, kvalitetnog ziđa od velikih priklesanih blokova, s uglovima od klesanaca. Prema sjeveru prigraden manji prizemni dio ravnog krova, kvadratnog tlocrta, također u kamenu, s prozorom. Na istočnom zabatu iščitava se trag prethodne potleušice.

Za sve radove obnove i ev. izmjene postojećeg stanja potrebno je ishoditi suglasnost Konzervatorskog odjela u Splitu.

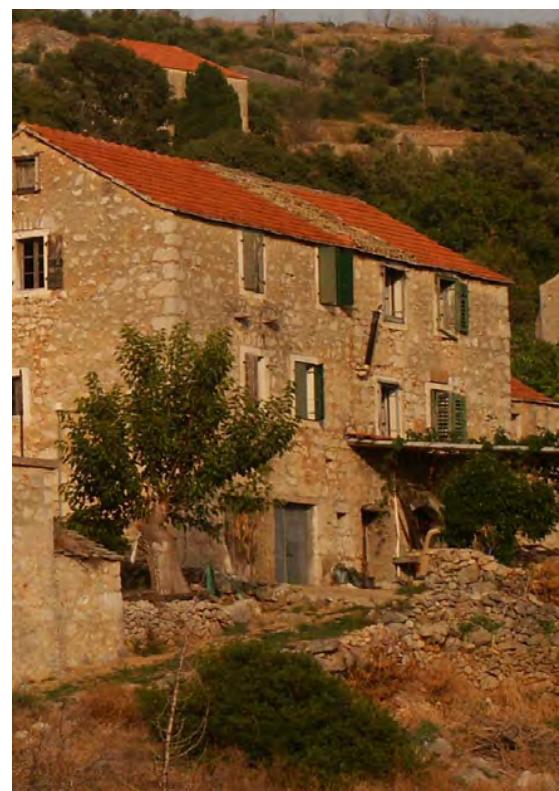
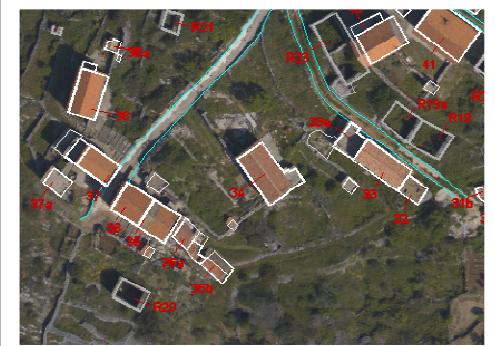
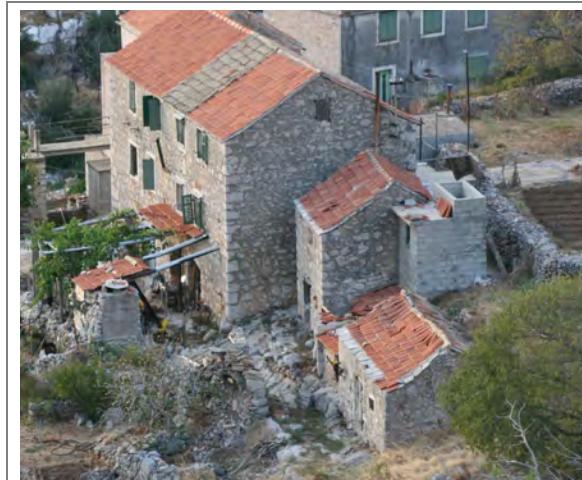
Kamena dvokatnica u nizu. Ziđe od priklesanog kamenja u vapnenom mortu, s ojačanim uglovima. Vlasnički podijeljena u dva dijela. Dvostrešno kroviste pokriveno crijeponom i kupom. Otvori uokvireni pragima od fino klesanog kamena, s ostacima izvorne stolarije u lošem stanju. Nad ulazom u konobu postavljena nadstrešnica od grubo obrađenog drva s mjestimičnim pokrovom crijeponom. Vrata konobe pod kamenim voltom od tri dijela. Sa sjeverne strane padina je premošćena AB mostom pa se s kata izlazi na put.

S istočne strane nalaze se jednokatna gospodarska zgrada 35a pokrivena crijeponom, te potleušica u lošem stanju 35b, od priklesanog kamenja u vap. mortu, koje zahtijevaju sanaciju i opremanje otvora na trad. način. Uz 35 a dozidan je manji objekt kvadratičnog tlocrta od bloketa. Na sjevernom dijelu krovista 35a vidljiv dio pokrova kamenim pločama. Preporuča se uklanjanje građevine od bloketa i betonskog mosta te njihova zamjena kvalitetnijim rješenjima, izvedenim prema odobrenom projektu. Za sve radove nužna je suglasnost Konzervatorskog odjela u Splitu.

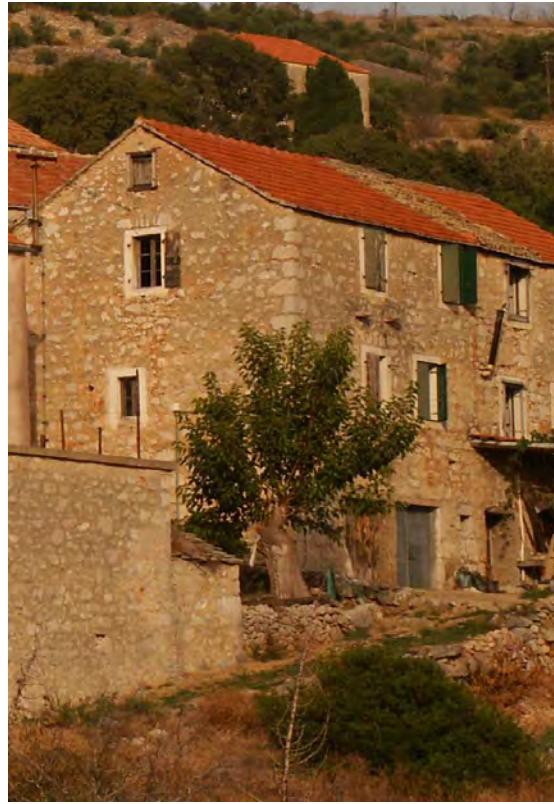
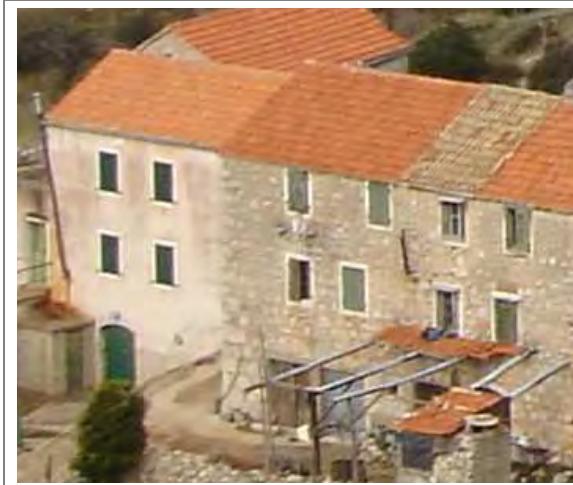
Kamena dvokatnica glavnim pročeljem okrenutim prema Jugu, na kraju niza. Ziđe od priklesanog kamena u vap.mortu, s ojačanim uglovima. Rasپoređ otvora mijenjan pa su pojedini prozori asimetrični u odnosu na cijelinu. Stolarija dijelom izvorna, u vrlo lošem stanju. Sačuvane kamene konzole. Vrata konobe mijenjana. Krovište dvostrešno, recentno pokriveno crijeponom. Sa sjeverne, stražnje strane kat je betonskim mostom povezan s ravnim krovom manje pomoćne zgrade.

Za sve radove nužno je ishoditi suglasnost Konzervatorskog odjela u Splitu.

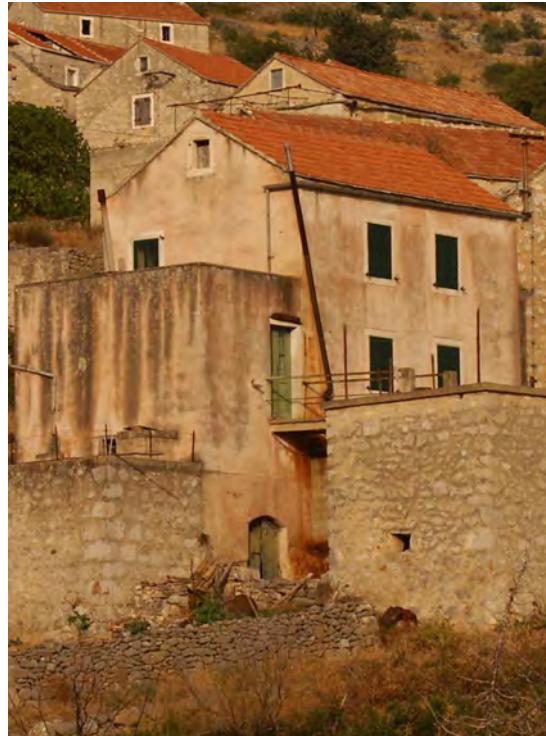
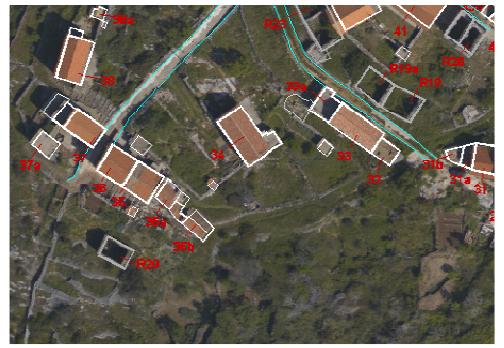
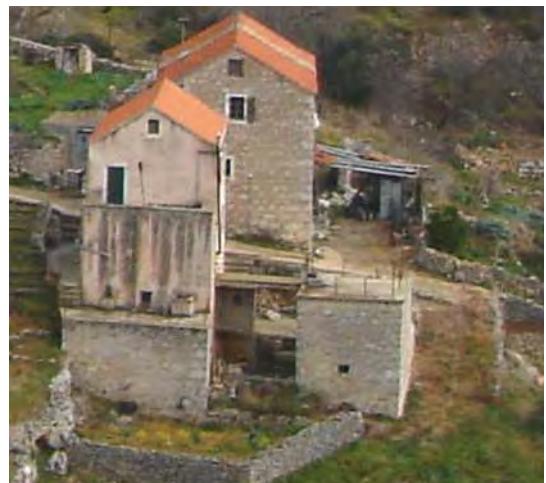
Kamena dvokatnica okrenuta prema jugu, žbukana vap. žbukom, s okvirima otvora od fino klesanog kamena. Pokrov dvostrešnog krovišta crijeponom. Prema zapadu je prigraden jednokatni dio s terasom, iz kojeg se izlazi na most koji vodi na ravni krov pomoćne građevine 37a. Dalje prema zapadu dograđen još i prizemni dio od kamena, nežbukan. Po kvaliteti kamenog zida može se zaključiti da se radi o ostatku ranije građevine koja je 'otpiljena' kada je izgrađena zapadna prigradnjna s terasom. Nespretno izvedeni limeni žlijebovi i oluci, te pogotovo visinska raščlanjenost građevine na pet vizualno neuskladijenih dijelova narušavaju cjelokupni dojam. Isto vrijedi za improvizirane 'ograde' od žice i čeličnih cijevi - primjerice na krovnoj terasi 37a i zapadnoj strani. 37a je starija kamena jednokatnica lijepo priklesanog zida, s kamenim doprozornicima i konobom, pretvorena u pomoćnu zgradu. Krovište joj je u potpunosti uklonjeno (tragovi kamenih ploča) te dijelom zamijenjeno ravnom AB pločom, koja je AB mostom spojena s prigradenim dijelom zgrade 37.

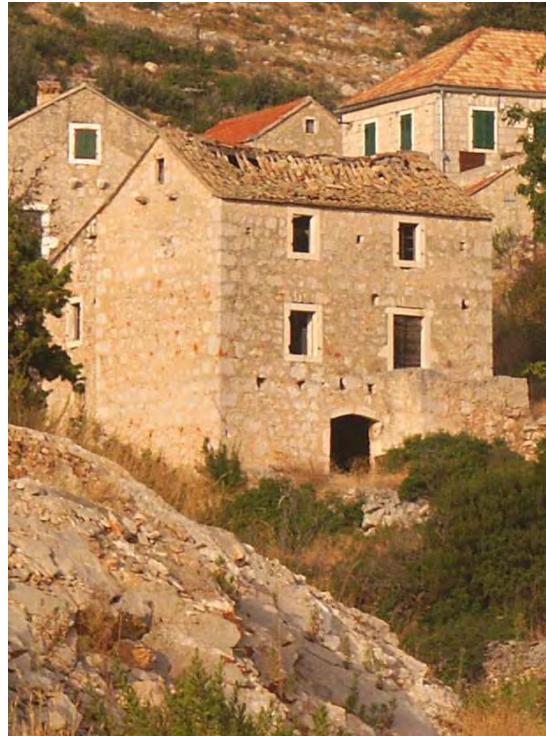
BROJ ZGRADE:	<b>39</b>
NAMJENA:	napuštena / izvan uporabe stambena <b>stambena s gospodarskim prizemljem</b> gospodarska javna javna gospodarska
PRETPOSTAV. DATACIJA:	XIX st. ili ranije <b>prijelaz XIX / XX st.</b> prva pol. XX st. druga pol. XX st.
GRAĐ.STANJE:	ruševina <b>vrlo loše</b> loše dobro vrlo dobro
IZVORNOST:	<b>izvorno stanje</b> izvorno s manjim izmjenama donekle izmijenjeno stanje sasvim izmijenjeno stanje
KATNOST:	P P+Po P+1 P+1+Po <b>P+2</b> P+2+Po
KROVIŠTE:	pokrov kamenim pločama pokrov crijepon <b>pokrov kupom kanalicom</b> pokrov salonitom ravni krov
VRIJEDNOST:	visoka spomenička i ambijentalna v. visoka ambijentalna v. spomenička i ambijentalna v. <b>ambijentalna v.</b> bez spomeničke i ambijentalne v.

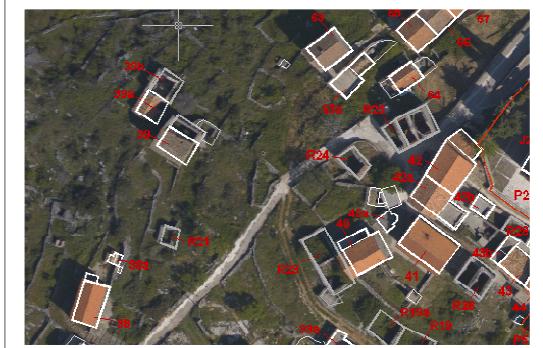
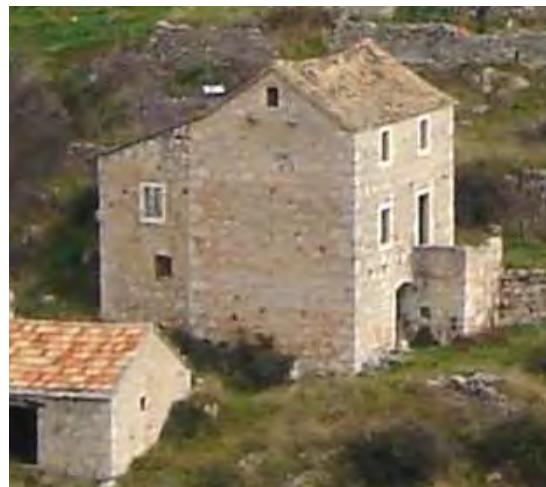
Samostojeca dvokatnica s gospodarskim prizemljem. Ziđe od priklesanog kamena u mortu, nešto oštećenje sa zapadne strane. Dvostrešno kroviste, u stanju urušavanja, stariji pokrov kupom. Glavno pročelje orientirano prema Jugu, s po dva otvora na svakoj etaži te ulazom u konobu u prizemlju. Fino klesani pragi od bijelog kamena. Uz gl. pročelje prizidana gosp. prizemnica čiji krov služi kao terasa. Sa sjeverne strane prizidan dio slabije kvalitete, koji je zbog poštivanja nagiba krova jednokatan, s prozorom prema zapadu, a trenutno je ruševan, bez krova i izvan funkcije. Na sjeverozapadnom uglu lijepo obzidan dio s gustirnom.

Za sve radove obnove i ev. izmjene postojećeg stanja potrebno je ishoditi suglasnost Konzervatorskog odjela u Splitu.

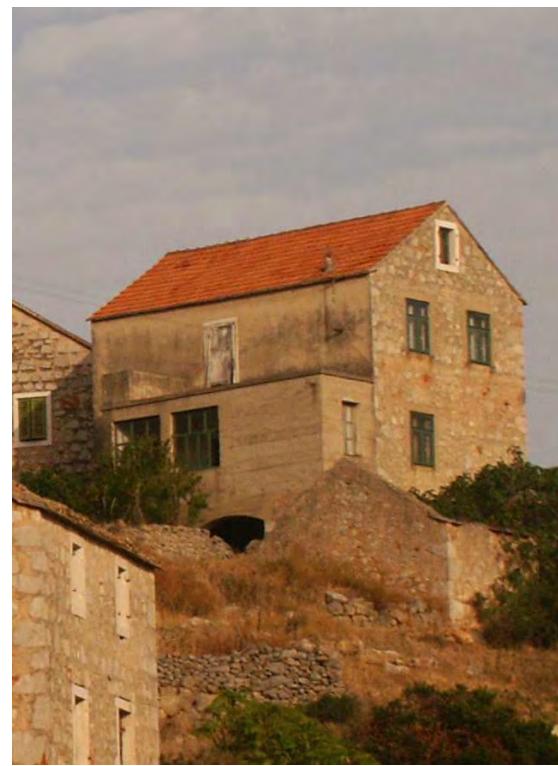
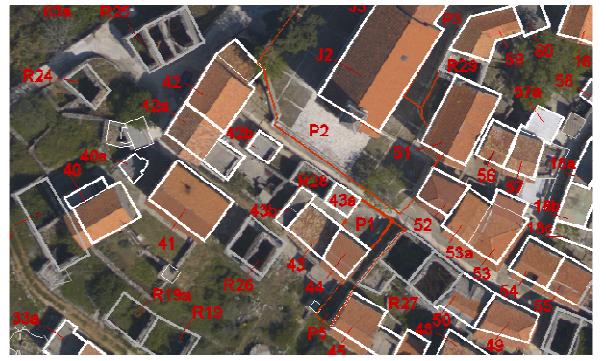
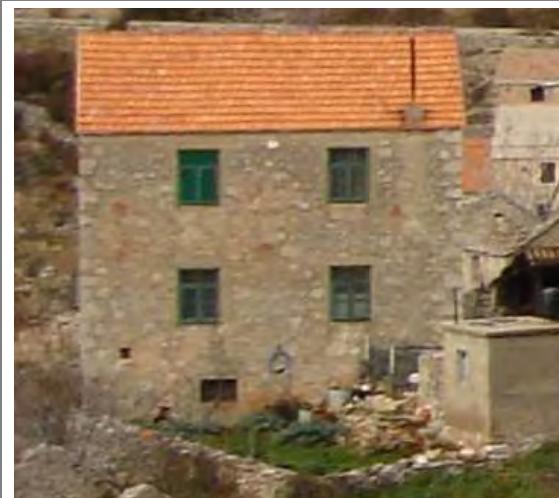
Samostojeca kamena dvokatnica na dominantnom položaju, s naknadno dodanom betonskom prigradjnjom prema sjeverozapadu. Žide od priklesanog kamena u vapn.mortu, ugl. zamijenjenim cementnim. Krovište dvostrešno, pokrov crijeponom, odnosno ravni krov na prigradenom dijelu. Izvorni prozorski otvoru naknadno proširivani, s betonskim pragima i za Grablje atipično oblikovanom drvenom stolarijom. Izvorni kameni okvir sačuvan tek na tavanskom zabatnom prozoru (jugozapadno). Na prigradjnji asimetrično postavljeni veliki otvor. Jedan od rijetkih objekata u Grablju čija je izvornost u velikoj mjeri narušena.

Sve intervencije u postojeće stanje i eventualnu rekonstrukciju / rekompoziciju nužno je provoditi prema projektu odobrenom od strane Konzervatorskog odjela u Splitu te uz konzervatorski nadzor.

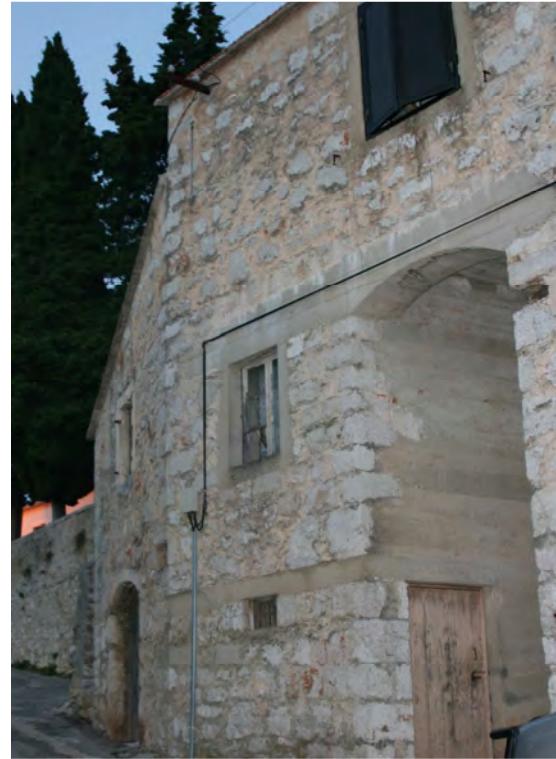
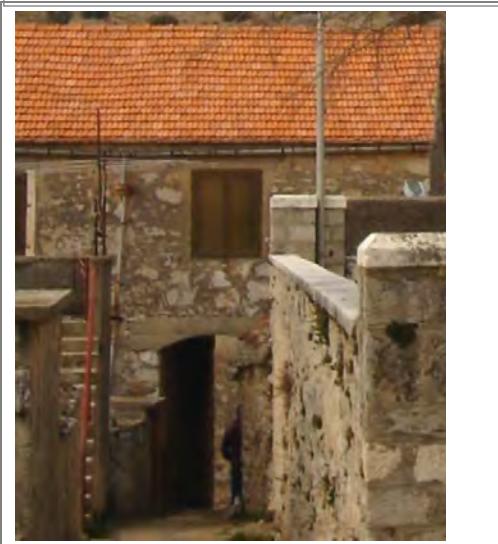
Dio sklopa građevina podno crkve, uz cestu, podvrgnut brojnim intervencijama. Izvorno stanje nejasno. Stambeno gospodarska dvokatnica. Zidana od priklesanog kamena u vapnenom mortu. Krovište dvostrešno, pokrov utorenim crijeponom. Otvori sa stolarijom zamijenjenom novom, metalnom. Kroz zgradu probijen prolaz visine P+1 izveden u armiranom betonu. Na pročelju se iščitavaju AB ploče na obje etaže, a ulični prozor ima i betonski okvir. Južni dio nešto manje devastiran. Pred glavnim pročeljem u pločniku vidi se ugrađen kameni tjesak. Pod dvorišta u potpunosti je betoniran. U dvorištu betonski kubus gusterne s ravnim krovom koji služi kao terasa. Preporuča se izraditi projekt rekompozicije pročelja ili rekonstrukcije izvornog stanja, pod konzervatorskim nadzorom: ukloniti s pročelja betonske elemente, vratiti jedinstvo teksturi zida, te na prikladniji način oblikovati prolaz. Otvore opremiti drvenom stolarijom izvedenom na trad. način. Za sve radove obnova i ev. izmjene postojećeg stanja potrebno je ishoditi suglasnost Konzervatorskog odjela u Splitu.

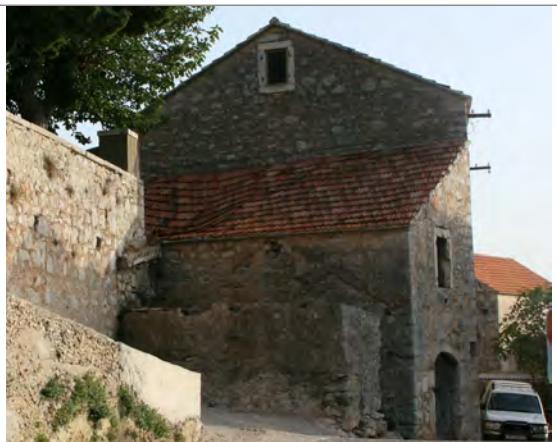
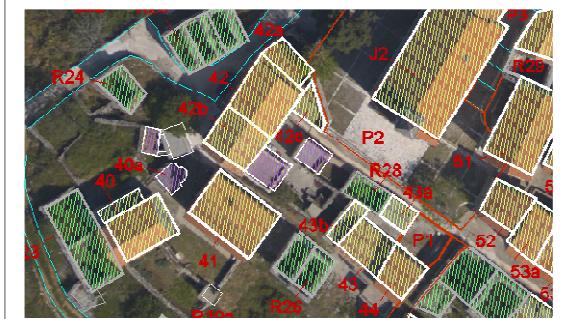
Građevina na kraju sklopa građevina uz glavnu cestu. Uska stambena katnica s gospodarskim prizemljem zidana od priklesanog kamena u vapnenom mortu. Krovište jednostrešno, noviji pokrov utorenim crijeponom. U prizemlju vrata konobe u okviru od većih klesanih blokova, s istovjetnim rasteretnim lukom. Na katu jedan prozor u djelomično uništenom izvornom okviru, bez stolarije. U dvorištu se nastavlja gospodarska prizemnica 42c s kojom zajeno 42a čini najstariji dio sklopa.

Preporuča se građevinska sanacija i konzervacija. Otvore opremiti drvenom stolarijom izvedenom na tradicionalan način. Za sve radove obnove i ev. izmjene postojećeg stanja potrebno je ishoditi suglasnost Konzervatorskog odjela u Splitu.

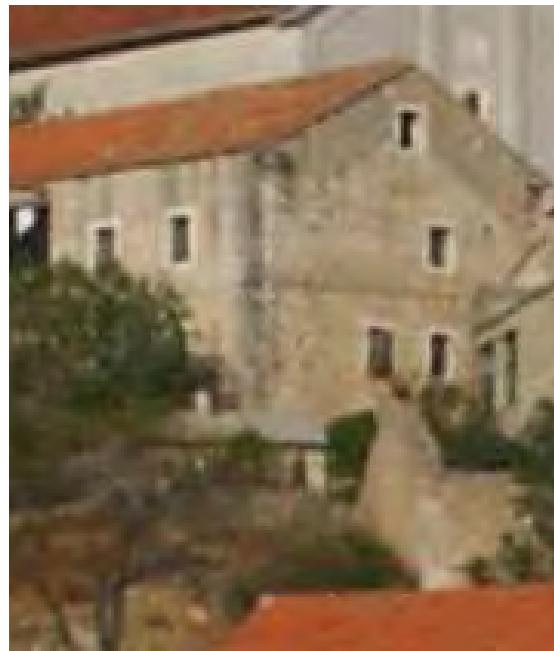
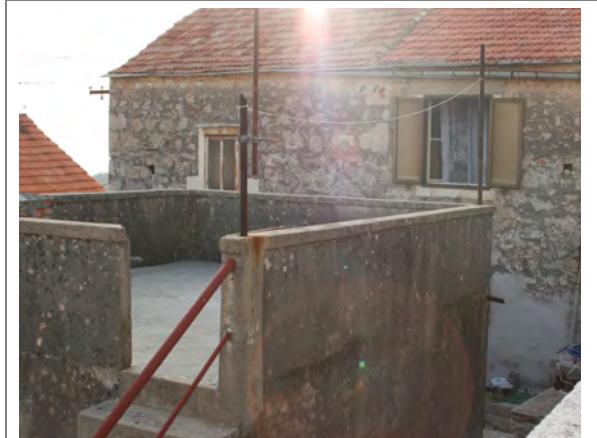
Stambeno-gospodarska dvokatnica na kraju sklopa građevina uz cestu, donekle izmijenjena. Zidana od priklesanog kamena u vapnenom mortu. Krovište dvostrešno, stariji pokrov utorenim crijeponom u dosta lošem stanju. Otvori dijelom bez izvornih kamenih okvira i sa stolarijom, zamijenjenom metalnom, također u lošem stanju. Pred glavnim pročeljem prema cesti u pločniku je ugrađen kameni tjesak ranije pripadan konobi. S dvorišne strane dozidan je kubus gusterne s ravnim krovom koji služi kao terasa.

Za sve radove obnove i ev. izmjene postojećeg stanja potrebno je ishoditi suglasnost Konzervatorskog odjela u Splitu.

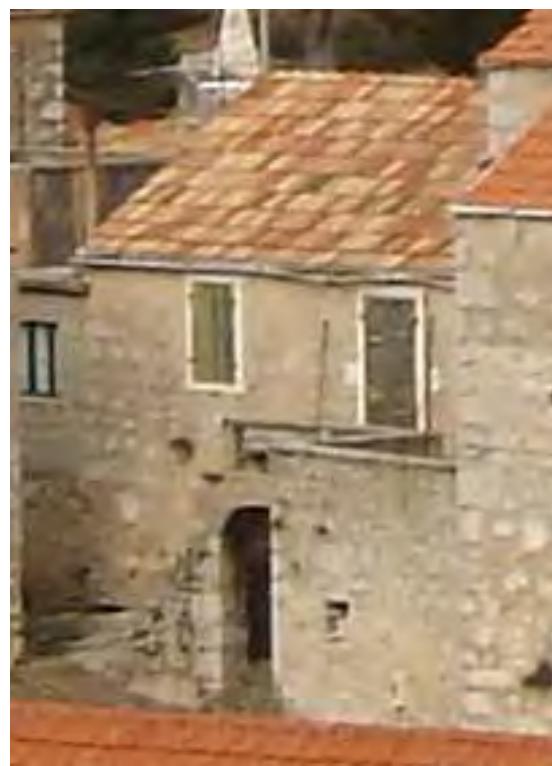
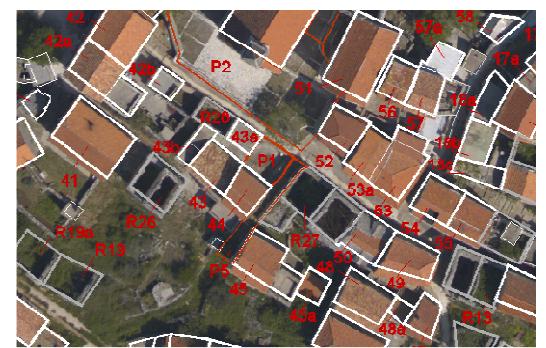
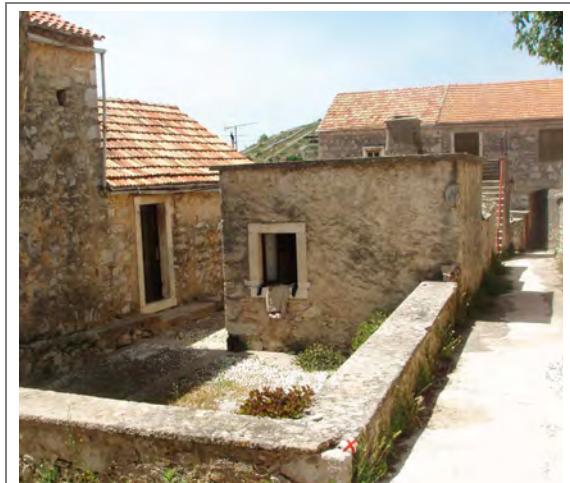
Stambena katnica s gospodarskim prizemljem, ispod ulaza u crkvu. Ziđe od priklesanog kamena u obilatom vapn. mortu, s mjestimičnim oštećenjima. Dvostrešno krovište, pokrov crijepon. Glavno pročelje prema jugu. Izvorni silor uništen u gornjem dijelu i zamijenjen betonskim nadvojem, s ogradom od betonskih stupova i željeznih šipki. Otvori u klesanim okvirima s izvornom stolarijom u lošem stanju. Dvorište pred konobrom prekriveno betonom. Sa strane prema crkvi dozidan je prizemni pomoćni objekt 43a, koji kao krov ima ravnu AB ploču s betonskim dimnjakom, te prozor u fino klesanom okviru i te gleda na dvorište sa iznimno lijepim popločanjem oblucima, P1, predloženim za zaštitu. Ovaj je objekt naknadno dograđen na zabatno pročelje ruševne potleušice R28. Sa zapadne strane zgade 43 dogradnja od betonskih blokova, ravnog AB krova i s prozorom s neprikladnom stolarijom - 43b.

Potrebitno sanirati oštećenja na zidovima. Poželjno rekonstruirati kameni silor te prigrađeni dio 43b i građevinu 43a kompletno rekonstruirati uz konzervatorski nadzor. Također je poželjno betonirani dio dvorišta popločati kamenom po uzoru na lokalno sačuvana slična popločanja. Za sve radove obnove i ev. izmjene postojećeg stanja potrebno je ishoditi suglasnost Konzervatorskog odjela u Splitu.

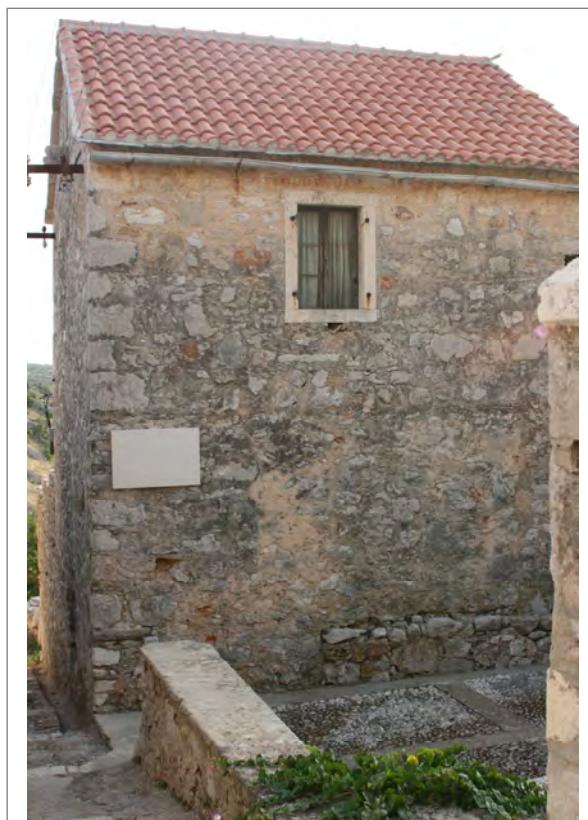
BROJ ZGRADE:	<b>45</b>
NAMJENA:	napuštena / izvan uporabe stambena <b>stambena s gospodarskim prizemljem</b> gospodarska javna javna gospodarska
PREPOSTAV. DATACIJA:	<b>XIX st. ili ranije</b> prijelaz XIX / XX st. prva pol. XX st. druga pol. XX st.
GRAĐ.STANJE:	ruševina vrlo loše <b>loše</b> dobro vrlo dobro
IZVORNOST:	izvorno stanje izvorno s manjim izmjenama <b>donekle izmijenjeno stanje</b> sasvim izmijenjeno stanje
KATNOST:	P P+Po P+1 P+1+Po <b>P+2</b> P+2+Po
KROVIŠTE:	pokrov kamenim pločama <b>pokrov utorenim crijeponom</b> pokrov kupom kanalicom pokrov salonitom ravni krov
VRIJEDNOST:	visoka spomenička i ambijentalna v. visoka ambijentalna v. spomenička i ambijentalna v. <b>ambijentalna v.</b> bez spomeničke i ambijentalne v.

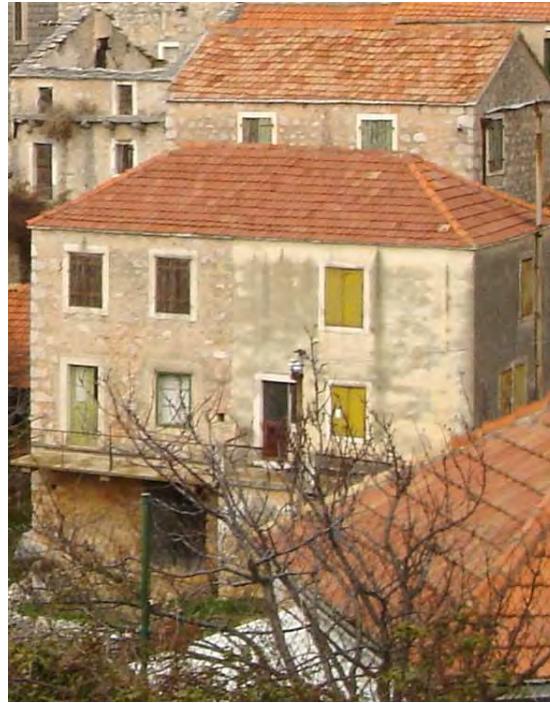
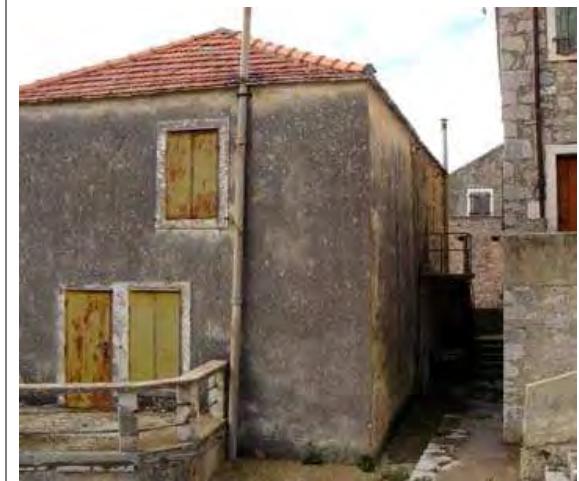
Samostojeca dvokatnica, sastavljena iz dva dijela. Zapadni dio relativno sačuvane izvornosti. Ziđe od priklesanog kamena u vapnenom mortu s uglovima od većih blokova, zakrpavano betonom i mjestimično oštećeno, istočna polovica zgrade žbukana vap. žbukom u lošem stanju. Na prvom katu cijelom dužinom noviji balkon od AB ploče sa željeznom ogradom, vjerojatno na mjestu nekadašnjeg silora. Četverostrešno kroviste, pokrov crijepon. Dosta oštećeni okviri na otvorima, dijelom izmijenjeni, otvori neprilakno opremljeni metalnim vratima i škurama. Otvori istočnog dijela smješteni asimetrično. Na istočnom zabatu probijena dvoja vrata, te punom visinom proveden imeni dimnjak. Kod obnove zgradu je potrebno sagledati i urediti kao cjelinu, bez obzira na vlasničke odnose. Poželjno izjednačiti teksturu pročelja o izvršiti čišćenje i sanaciju ziđa. Eventualno rekompozicija ili rekonstrukcija pročelja uz konzervatorski nadzor. Dimnjak zamijeniti prikladnije izvedenim.

Za sve rade obnove i ev. izmjene postojećeg stanja potrebno je ishoditi suglasnost Konzervatorskog odjela u Splitu.

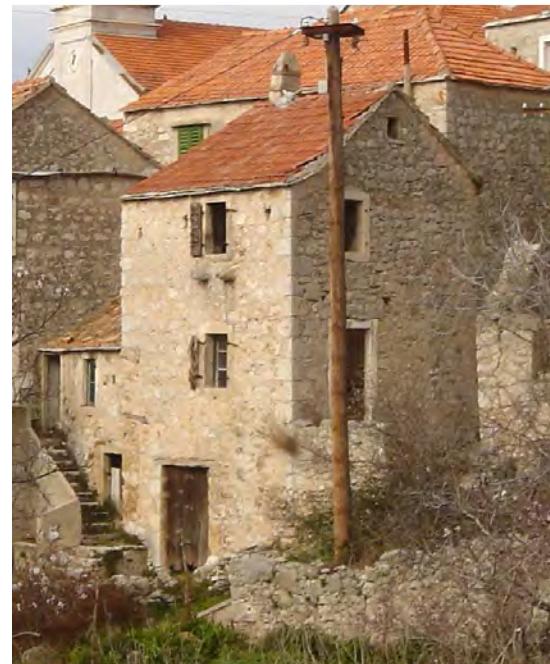
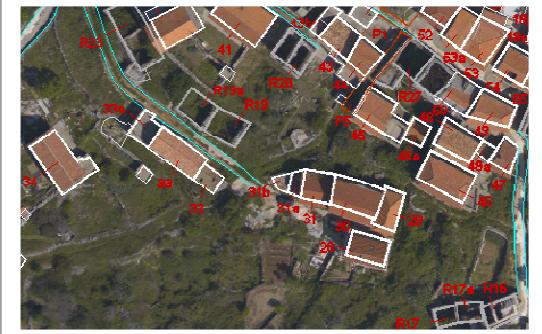
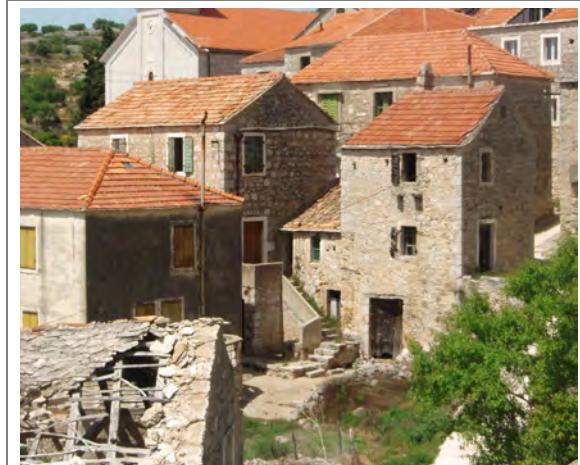
Uska dvokatnica smještena na istočnom kraju sklopa organiziranog oko zajedničkog dvorišta. Trenutno izvan uporabe. Ziđe od priklesanog kamena u vapnenom mortu, ojačano većim blokovima na uglovima, dosta manjih oštećenja. Glavno pročelje okrenuto prema Jugu. Stolarija na otvorima uglavnom uništena. U prizemlju vrata konobe pod drvenim nadvojem, na katu po jedan prozor. Prema zapadu spojeno s jednokatnim, užim dijelom 47a, s vlastitim ulaznim vratima i još jednim prozorom. Krovište usko, nepravilno izvedeno s kosim redovima utorenog crijepa.

Poželjno otvore opremiti stolarijom izvedenom na trad. način. Ziđe popraviti po potrebi te očistiti. Za sve rade obnove i ev. izmjene postojećeg stanja potrebno je ishoditi suglasnost Konzervatorskog odjela u Splitu.

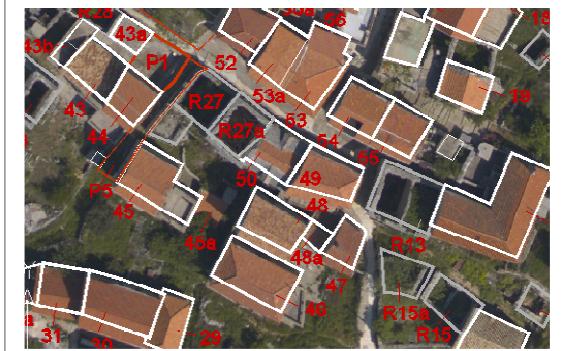
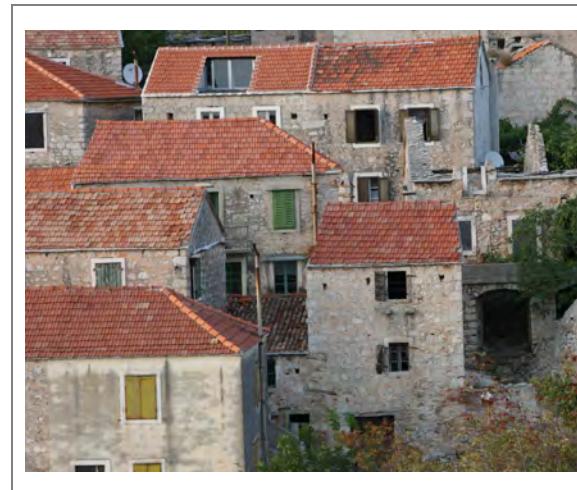
Stambena dvokatnica s gospodarskim prizemljem, dio starijeg sklopa, bitno izmijenjena. Glavno, jugozapadno pročelje okrenuto je prema zajedničkom dvorištu i zgradi 48, dok stražnje gleda na ulicu. Izvorno stanje je nejasno zbog brojnih intervencija. Ziđe od priklesanog kamena u vapn. mortu slabe kvalitete, neujednačene teksture, tragovi brojnih popravaka. Otvori premještani, u betonskim i žbukanim okvirima. Oprema otvora neujednačena. Na drugom je katu neprikidan betonski balkon sa željeznom ogradom. Zgrada je betonskim mostom povezana sa zgradom 48, u lošem stanju. Krovište pokriveno loše postavljenim utorenim crijeponom.

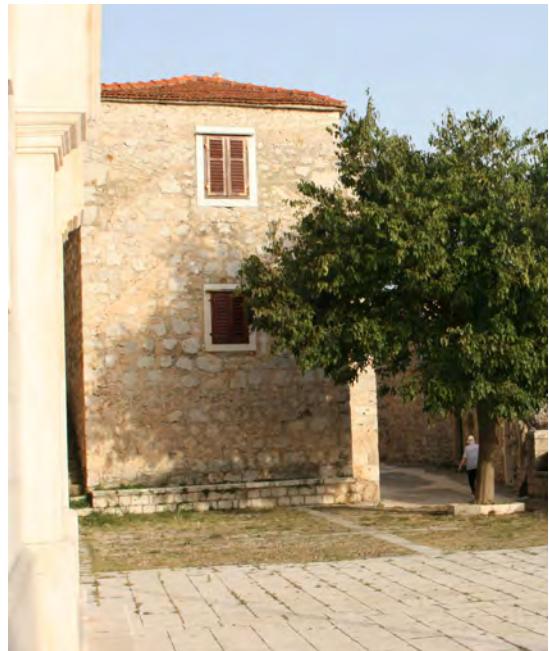
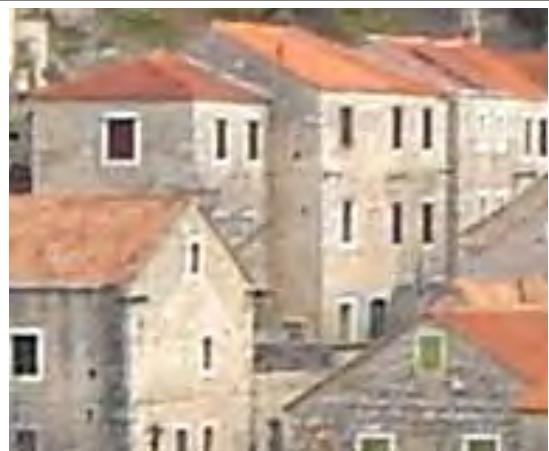
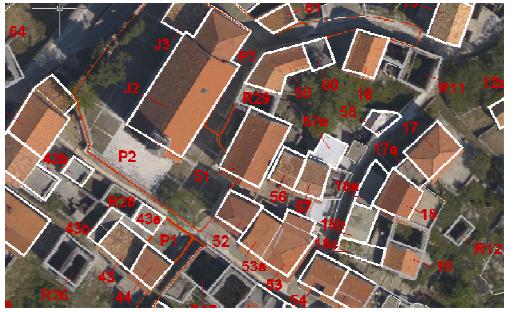
Kamena dvokatnica zapadnim zabatom okrenuta prema platou pred ulazom u crkvu. Ziđe od priklesanog kamena u vapnenom mortu. Trostrešni krov pokriven utorenim crijeppom. Sačuvan je kameni vijenac. Prozori relativno recentno opremljeni griljama s metalnim okovima. Sačuvani izvorni okviri od fino klesanog kamena. Uz zbat prema crkvi prigradaena kamena klupa (zidić) za sjedenje gotovo čitavom dužinom pročelja. Sa stražnje, sjeverne strane stubište vodi na kat, do ulaza u stambeni dio. Na zabatu se može iščitati još dvije visine koje su dograđivane.

Za sve rade obnove potrebno je ishoditi odobrenje Konzervatorske službe u Splitu.

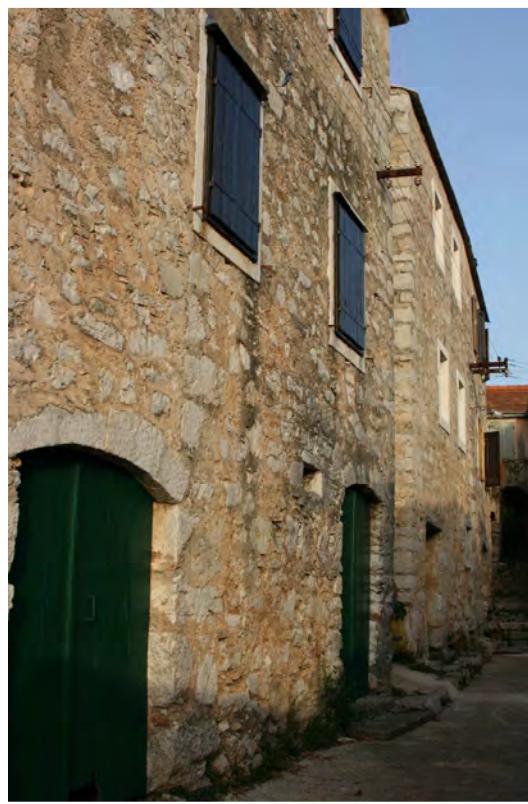
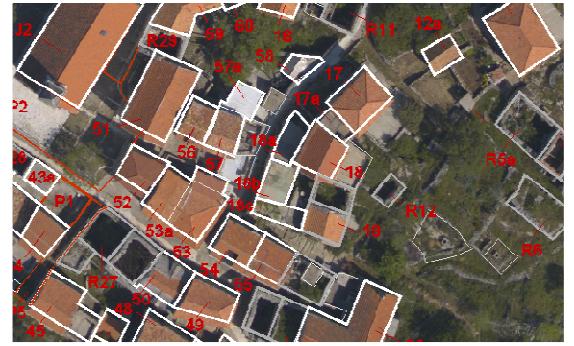
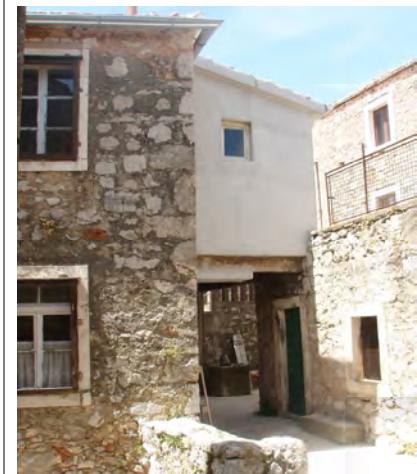
Dvokatnica u blizini crkve, glavnim, južnim pročeljem orijentirana na ulicu. Vlasnički podijeljena u dva dijela, istočni dio obnovljen i održavan dok je onaj zapadni u vrlo lošem stanju. Krovište dvostrešno, pokriveno utorenim crijeponom, zapadni dio u lošem stanju. Na istočnom dijelu otvor u izvornim kamenim okvirima i s dobro sačuvanim škurama, na zapadnom dijelu devastiranih okvira i stolarije, betoniran pojas oko prozora. Ulični ulazi kroz dvoja istovjetna vrata konobe -nad istočnim okvir slabije kvalitete, na zapadnim luk i okvir od većih grubo klesanih blokova. Dvorište je zajedničko sklop objekata (51, 52, 53, 56) Na stražnjem pročelju prigrađen žukani betonski istak s jednostrešnim krovištem te izlazom na terasu. Obnovu vršiti istovjetno za oba dijela. Žide očistiti te betonirane dijelove ukloniti odn. rekonstruirati u kamenu. Poželjno rekonstruirati izvorni izgled dvorišta. Na sve otvore vratiti kamene klesane okvire istovjetne sačuvanima te opremiti tradic. izrađenom stolarijom. Krovište rekonstruirati po potrebi, pokrov crijeponom. Za sve radove obnove i ev. izmjene postojećeg stanja potrebno je ishoditi suglasnost Konzervatorskog odjela u Splitu.

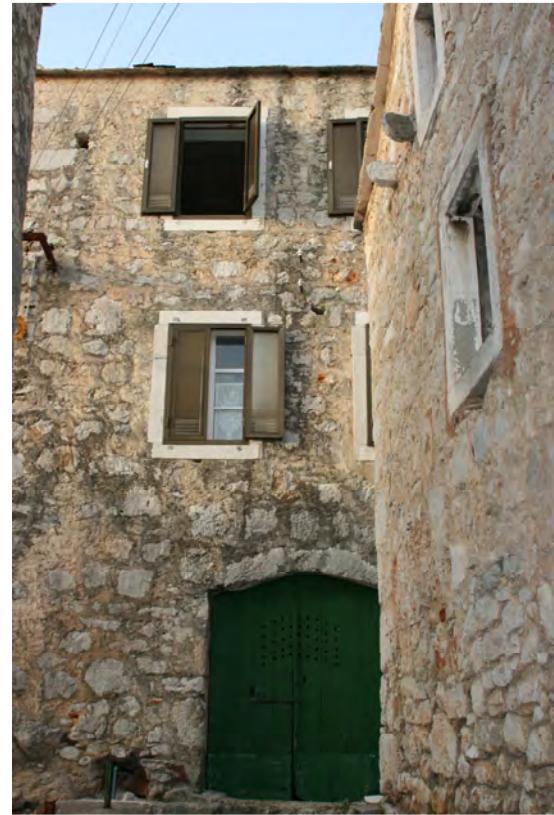
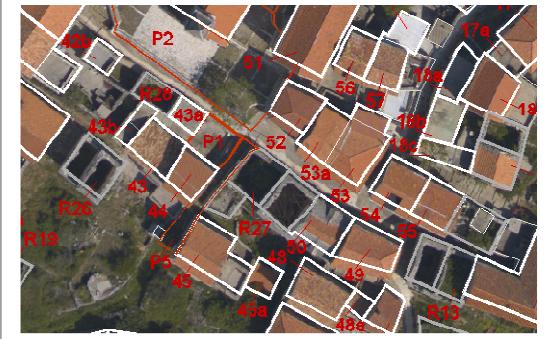
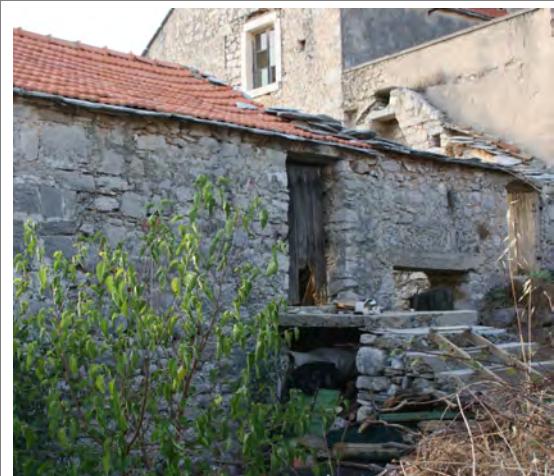
Kamena dvokatnica glavnim pročeljem okrenutim prema ulici i Jugu. Solidno ziđe od većih komada priklesanog kamenja u vapnenom mortu. Po dva otvora na katu, s kamenim okvirima, drvenom stolarijom, i neprikladnim škurama od lima. Vrata konobe izvorna, drvena, u improviziranom okviru od grubo priklesanih komada kamenja i s istim takvim rasteretnim lukom. Na pročelju montiran željezni nosač el. vodova. Krovište pokriveno crijeponom je u dosta lošem stanju. U dvorištu je uz glavnu zgradu zabatom prislonjena prostранa potleušica od priklesanog kamenja u vapn. mortu, s ulazom preko kamenog mosta, dijelom urušenog krovišta s ostacima kamenog pokrova, a dijelom krovišta pokrivenog utorenim crijeponom.

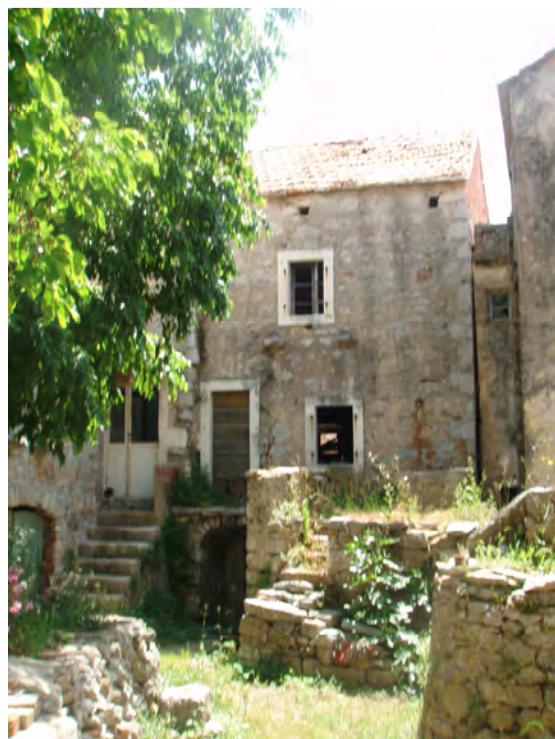
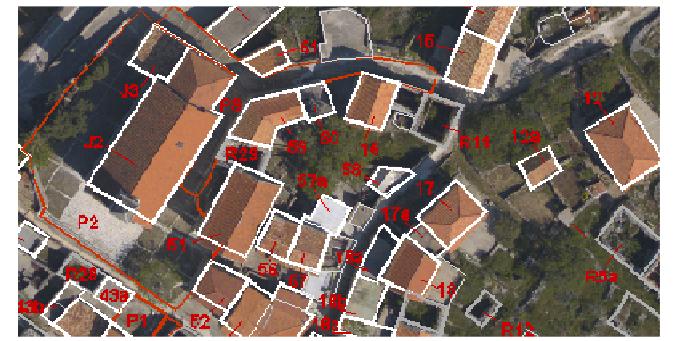
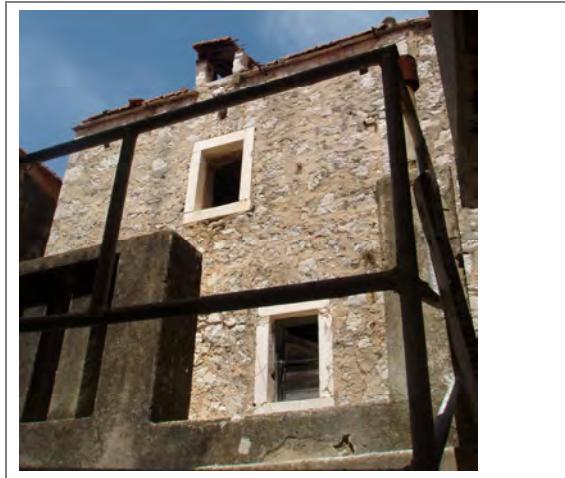
Dvokatnica u sklopu 56-60, prisljnjena na 57. Trenutno izvan funkcije, inače stambena s gospodarskim prizemljem u koje se ulazio iz dvorišta. Uz glavno pročelje dograđena bet. prizemnica s ravnim krovom kao terasom, betonskim mostom spajana sa zgradom 53.

Okviri većinom u klesanom kamenu, s ostacima stolarije, sve u lošem stanju. Ziđe od priklesanog kamena u vap. mortu s mjestimičnim oštećenjima. Dvostrešno ruševno kroviste pokriveno utorenim crijevom, na glavnom pročelju sačuvan izvorni *luminorij*. Dvorišno pročelje asimetrično, sačuvan ostatak silora s lukom nad vratima konobe, dograđene betonske stube koje vode u ulaz 57.

Zbog narušene izvornosti, kod obnove je poželjno rekonstruirati izvorni izgled čitavog dvorišta, kao i pročelja koja ga okružuju. 56 i 57 bilo bi dobro rekonstruirati kao vizualnu cjelinu te obnoviti s istovjetnim elementima, te ukloniti sve betonske prigradnje i elemente. Preporuča se izrada projekta obnove za cjelinu dvorišta, koji će uključiti sva pročelja, za koji je potrebno ishoditi suglasnost Konz. dijela u Splitu.

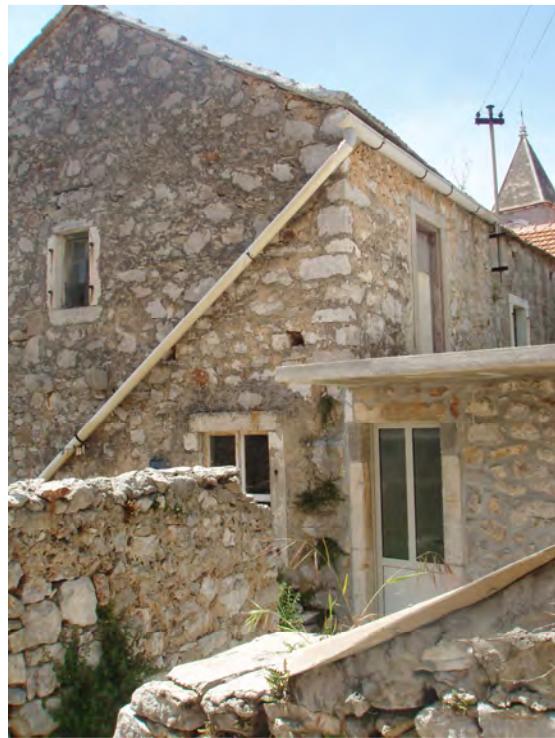
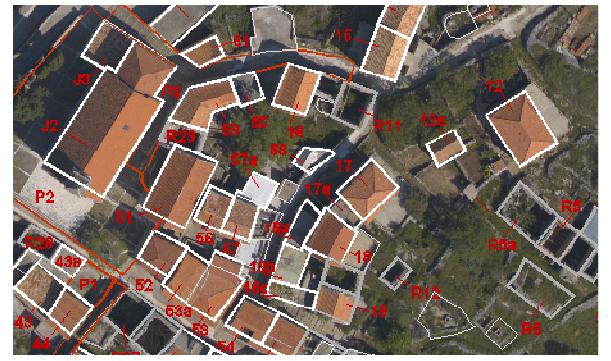
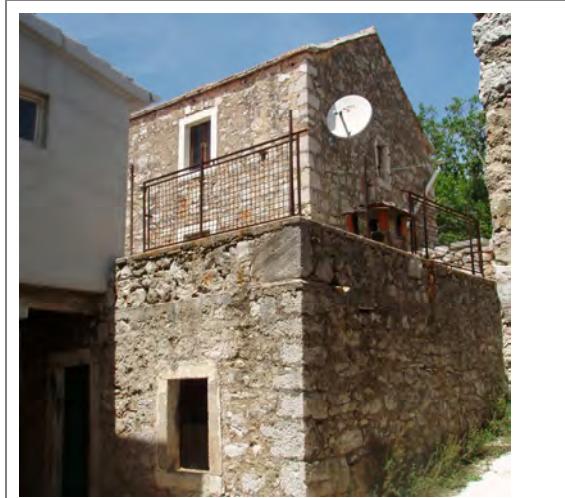
Dvokatnica u sklopu zgrada 51-60, s prigađenim prizemnim dijelom 57a uz dvorišno pročelje. Ziđe od priklesanog kamena u vapnenom mortu neravnomjerne kvalitete i strukture. Uz glavno pročelje kamena prizemnica čiji je krov zamijenjen ravnim koji služi kao terasa, dodane betonske stepenice iz prizemlja. Dio okvira u kamenu, dio žbukan i u lošem stanju. Krovište dvostršno i pokriveno crijeponom, na 57a ravna AB ploča. Dvorišno pročelje devastirano dogradnjom 57, na katu izlaz na terasu. Stolarija na 57a PVC.

Poželjna rekonstrukcija izvornog stanja svih pročelja, te opremanje svih otvora klesanim kamenim okvirima i trad. izrađenom stolarijom od drva. Poželjno je ukloniti sve betonske prigradnje i elemente te plastičnu i metalnu stolariju. Preporuča se izrada projekta obnove za cjelinu 56-57-57a, ili za čitav sklop, koji će uključiti sva pročelja, pod konzervatorskim nadzorom. Za sve radove nužno je ishoditi suglasnost Konz. odjela u Splitu.
