# **KONZERVATORSKI ELABORAT NASELJA VELO GRABLJE**

**ZAGREB - HVAR, veljača 2012.**

**KONZERVATORSKI ELABORAT NASELJA VELO GRABLJE**  
*Za potrebe izrade UPU-a ETNO-EKO SELA VELO GRABLJE*

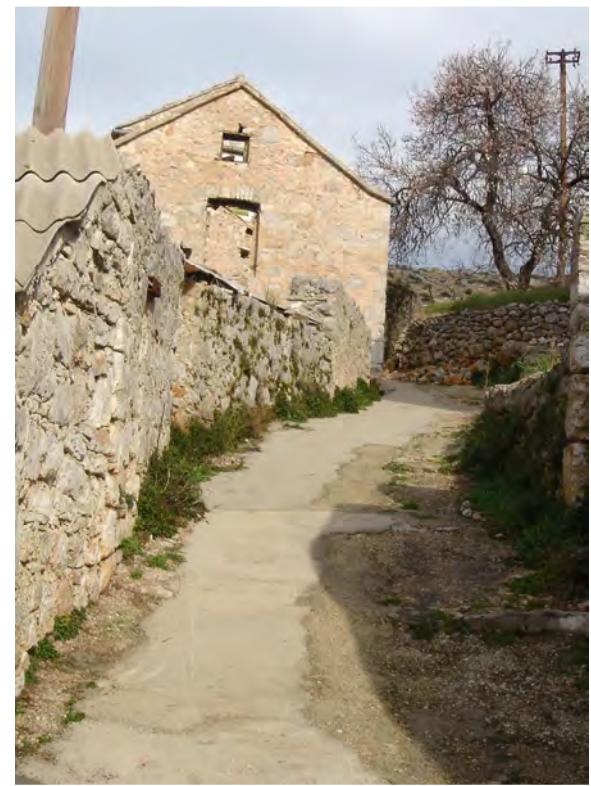
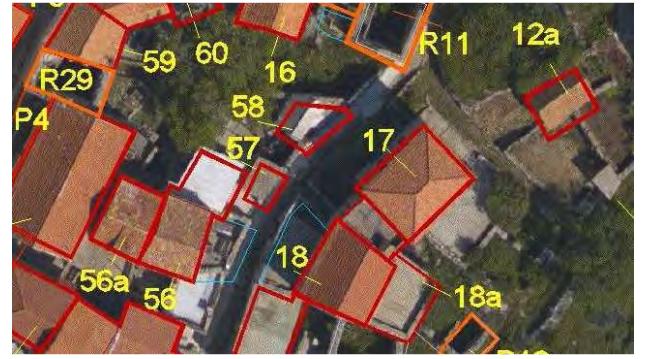
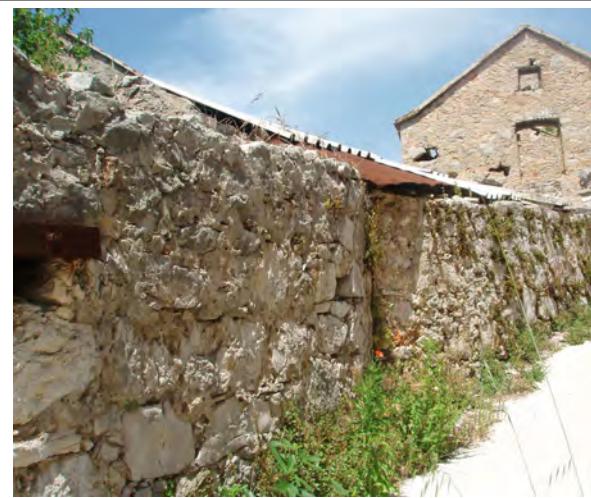
Gospodarska prizemnica uz cestu prema sklopu Tomićić. Izvorno stanje nejasno. Zidana od lomljenog kamena u vapnenom mortu, krpano cementnim mortom. Pokrov salonitom i limom, jednostrešan. Ulično pročelje je puni zid, bez otvora osim ulaznog. U lošem stanju.

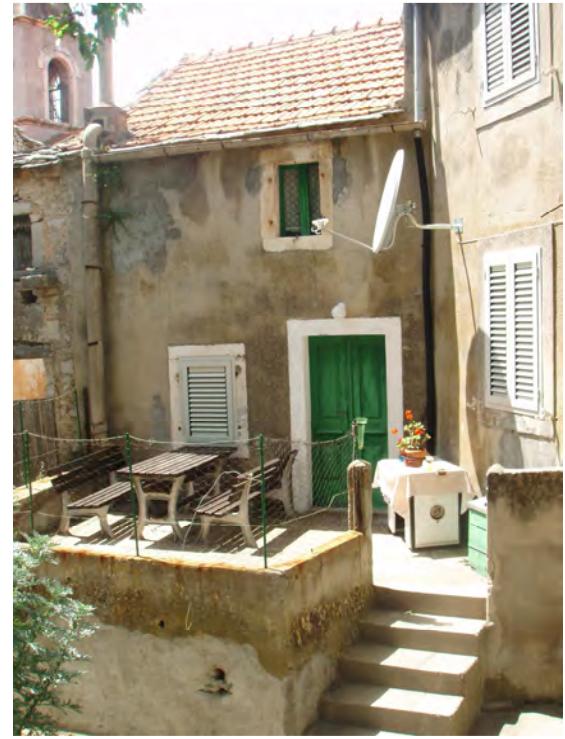
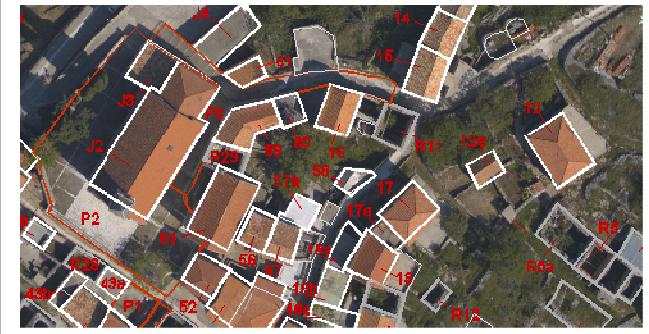
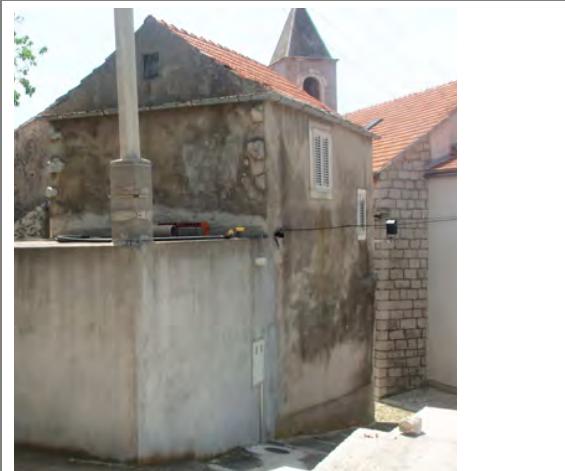
Dvodijelna žbukana katnica u sklopu 56-60. Sjeverni i južni dio spojeni pod tupim kutem oko zajedničke terase u dvorištu. Žide od priklesanog kamenja u vapnenom mortu žbukano starijom vapnenom žbukom zemljjanog tona, u lošem stanju, osim dijela pročelja prema crkvi koji je nežbukan i s manjim oštećenjima. Stolarija većinom zamijenjena novom od bijelog PVC-a, starija sačuvana jedino na prvom katu južnog dijela.. Okviri većinom izvorni kameni. U dvorištu starija betonirana terasa sa stubama, na mjestu ranije *gusterne*. Krovište dvostrešno, pokrov utorenim crijeppom.

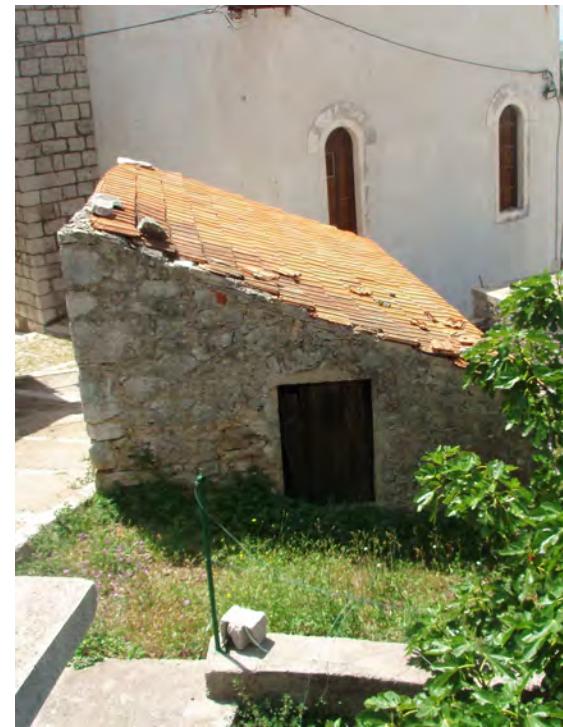
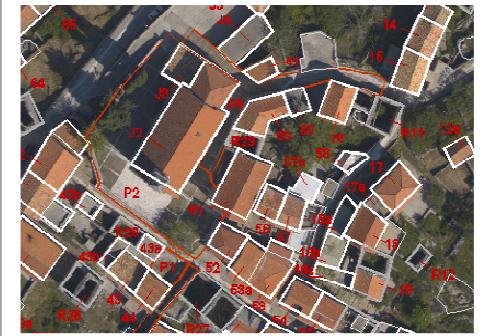
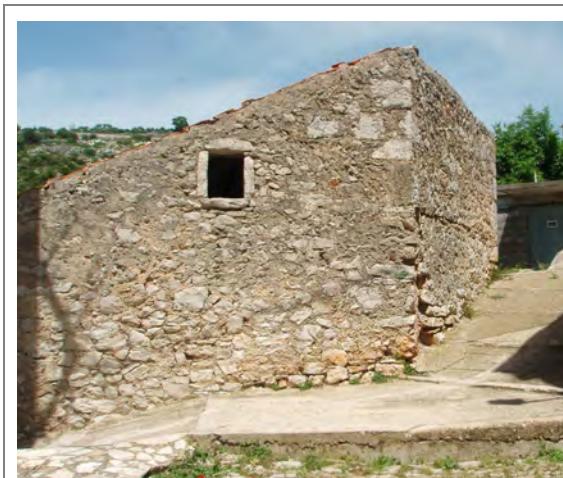
Gospodarska prizemnica smještena uz cestu iza crkve i sakristije, a iznad zadružne trgovine. Ziđe od priklesanog kamena u vapnenom mortu. Jednostavan četverokutni tlocrt, jednostrešno kroviste pokriveno crijeponom. Pročelje prema cesti zatvoreno, na zabatima po jedan prozor i ulazna vrata u jednostavnim kamenim okvirima. Zid prema cesti djelomično oštećen.

Potrebno čišćenje ziđa s manjim popravcima. Za sve radove nužno je ishoditi suglasnost Konzervatorskog odjela u Splitu.

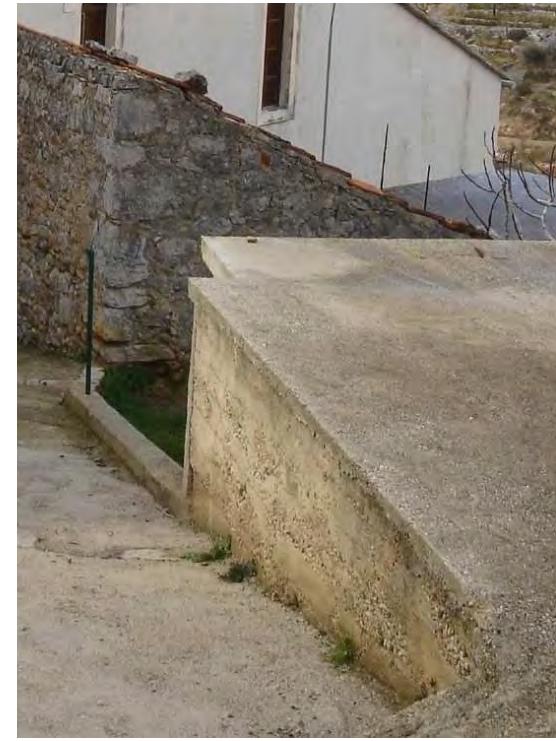
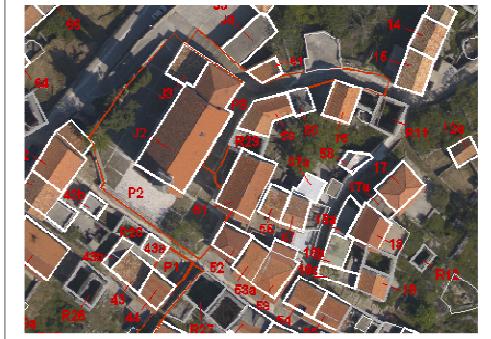
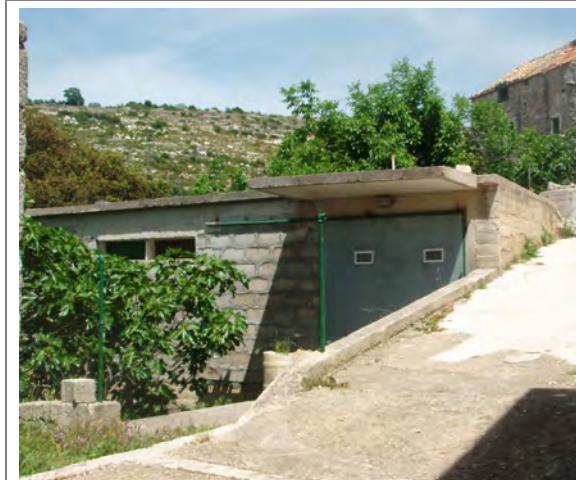
Suvremena gospodarska prizemnica smještena uz cestu iza sakristije, te iznad zadružne trgovine. Zidana od bloketa, s ravnim AB krovom. Ugrađena u kosinu te joj je krovište u visini ceste. Pročelje prema Jugu prizemno, sadrži jedan prozor i metalna dvokrilna ulazna vrata. Građevina oblikovanjem i materijalima odudara od tradicijski oblikovanog graditeljskog ambijenta..

Poželjna je kompletna rekompkcija pročelja te usklađivanje materijala i svih graditeljskih elemenata sa zahtjevima tradicijske arhitekture.. Za sve radove nužno je ishoditi suglasnost Konzervatorskog odjela u Splitu.

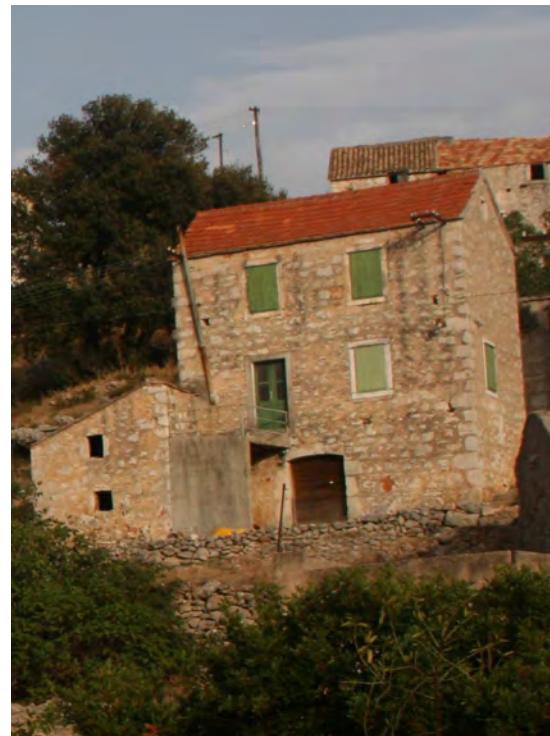
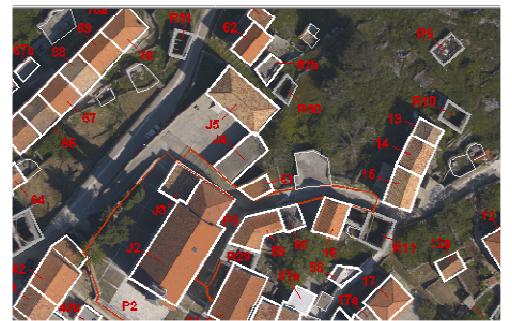
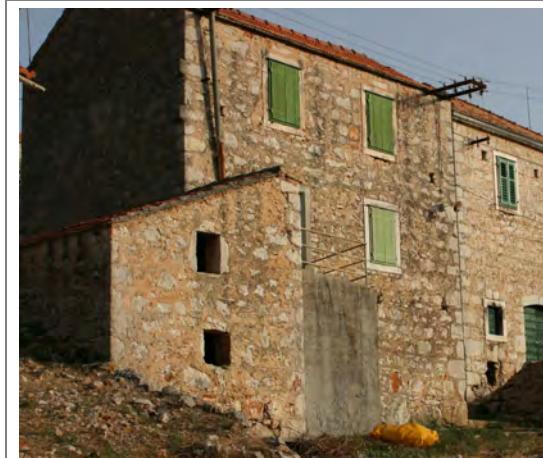
Samostojeca dvokatnica neposredno iznad ceste, izmedu zadružne destilerije i konobe. Ziđe od priklesanog kamena s ojačanim uglovima. Glavno pročelje prema sjeverozapadu, s vratima konobe u prizemlju, te po dva otvora na svakom katu. Na prvom katu vrata u bet. okviru (vjerojatno ostatak silora) vode na betonsku terasu prigrađenu na pomoći objekt 62a. Otvori s drvenom stolarijom i dijelom izvornim okvirima u lošjem stanju. Vrata konobe u okviru od velikih kam. blokova. Po pročelju proveden limeni dimnjak, u lošem stanju, te postavljena dva željezna nosača instalacijskih kablova. Krov dvostrešan, pokrov crijeponom. Sa sjeverne strane prigrađen prizemni gospod. objekt pravokutnog tlocrta, jednostrešnog krova i istovjetne kvalitete ziđa. Dva mala prozora prema cesti s improviziranim okvirima od većih priklesanih kamenih blokova i bez stolarije. Sa stražnje strane kuće sagrađen je još jedan prizemni gosp. objekt istog tipa ziđa, s prozorčićem prema uličici i zidanim novijim dimnjakom od opeke. Kod obnove je radi boljeg uklapanja u tradicijsku graditeljsku sredinu poželjno ukloniti betonsku terasu s nosećim zidom te betonski okvir vrata zamijeniti kamenim, te s glavnog pročelja ukloniti limeni dimnjak i željezne nosače instalacija.

Poželjno rekonstruirati krovište 62a. Za sve radove potrebno je ishoditi suglasnost Konzervatorskog odjela u Splitu.

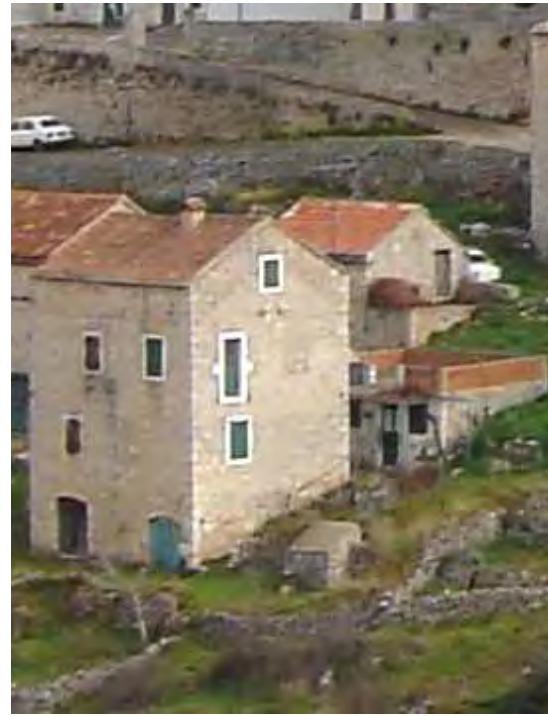
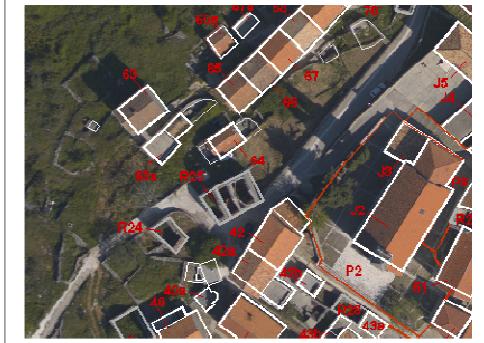
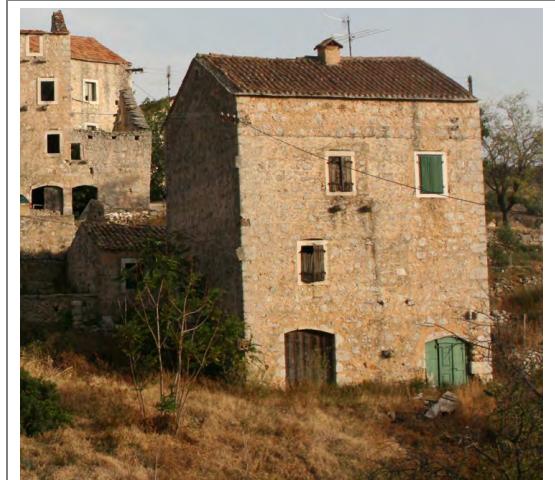
Samostojeca stambena dvokatnica s gospodarskim prizemljem, glavnim pročeljem orientirana prema sjeverozapadu. Ziđe od priklesanog kamena u vap. mortu s manjim oštećenjima. U prizemlju dvoja vrata konobe postavljena simetrično. Prozorski otvor u klesanim kamenim okvirima postavljeni asimetrično. Ispod prozora na drugom katu dvije kamene konzole. Zabatno pročelje prema sjeveru potpuno zatvoreno. Na stražnjem pročelju ulazna vrata za kat (zbog pada terena) te jedan prozor. Otvori opremljeni s dvije vrste drvene stolarije, obje u lošijem stanju. Dvostrešan krov, stari pokrov kupom, sa zidanim dimnjakom zaštićenim krovićem od kupe. Iza kuće prema zapadu nalaze se gospodarske građevine 63a -prizemnica zidana u kamenu, natkrivena dvostrešnim krovom, pokrov kupom i zanimljivo oblikovan zidani dimnjak (vjerojatno vanjska kuhinja) i s *gusternom*. Uz nju nadograđivana prizemnica s nadozidom za kat od opeke, nedovršeno. . Uz zgradu obzidana gusterna. Poželjna rekompozicija odn. rekonstrukcija izvornog izgleda pročelja te dvorišnog objekta kojije recentno dograđivan. Sve otvore opremiti kamenim okvirima i trad. izrađenom stolarijom. Pokrov kupom obnoviti po potrebi. Za sve radove te ev. izmjene postojećeg stanja potrebno je ishoditi suglasnost Konzerv. odjela u Splitu.

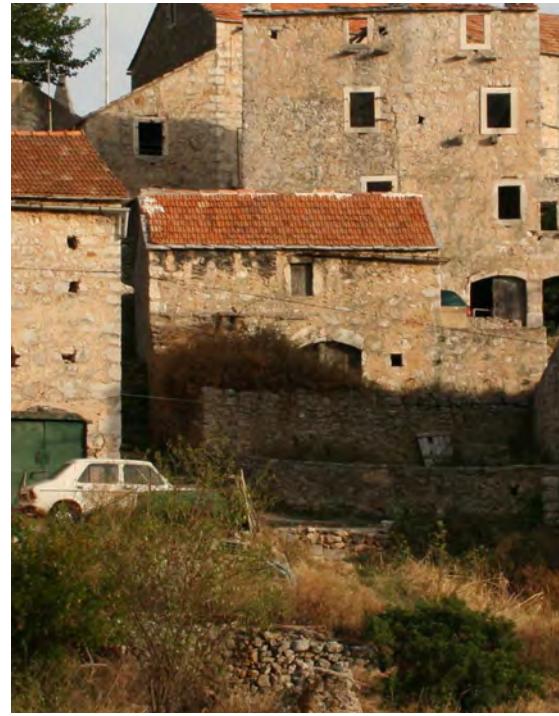
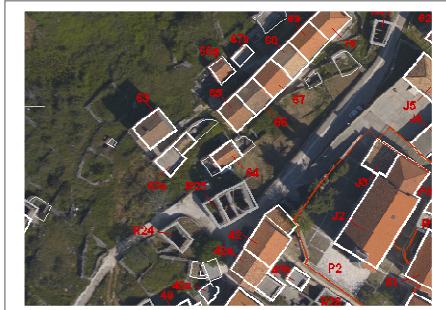
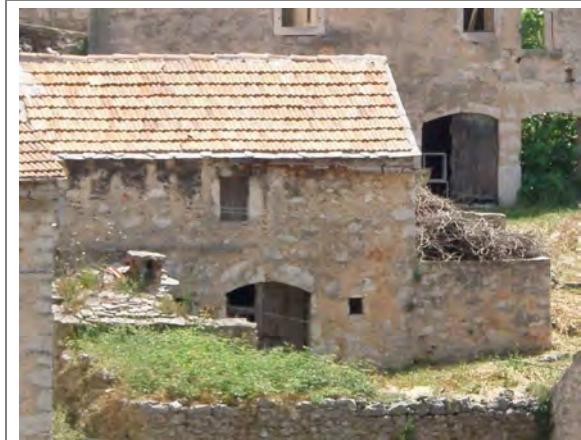
Jednostavna katnica s gospodarskim prizemljem, skromnih proporcija, na uvučenom položaju ispod ceste. Ziđe od priklesanog kamena u obilatom vapnenom mortu, zahtijeva čišćenje, s okvirima otvora od većih priklesanih komada kamena. Ostaci izvorne stolarije na glavnom pročelju, prema zapadu. Na pročelju vrata konobe te samo jedan prozor na katu. S južne strane prigraden prizemni kubus istovjetne teksture zida. Pokrov kamenim pločama sačuvan samo kao streha, ostatak zamijenjen crijeponom. Zahrdali limeni oluk na dijelu pročelja. Ispred kuće, prema jugu, dvorišni prostor ograđen erodiranim visokim kamenim zidom.

Za sve radove potrebna je suglasnost Konzervatorskog odjela u Splitu.

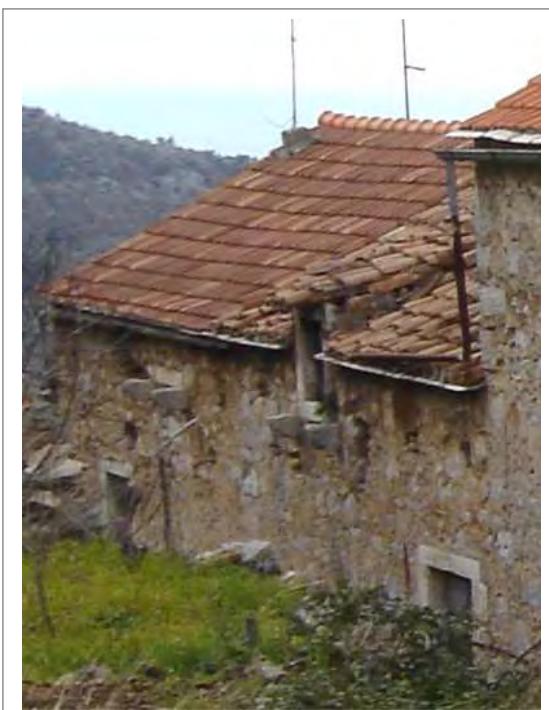
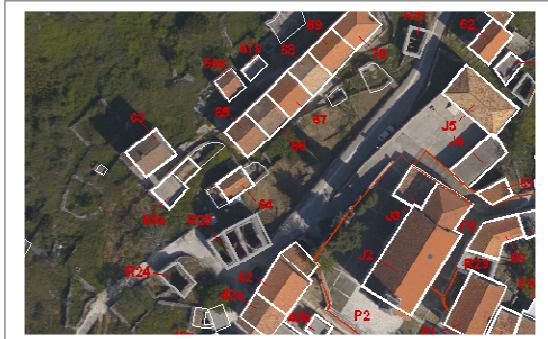
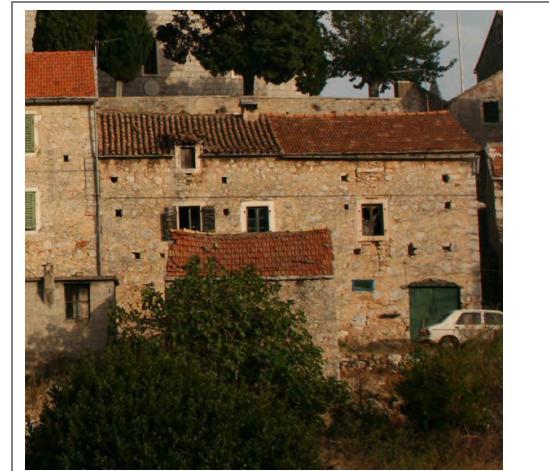
Dvodijelna stambena katnica s potkrovljem i gospodarskim prizemljem, na južnom kraju građevnog niza 65-70. Obzirom na teksaturu zida te visinu i opremu otvora može se zaključiti da se radi o jednoj građevini koja je vlasnički podijeljena. Zid je od priklesanog kamena u vap. mortu, ojačano na uglovima, s dosta manjih oštećenja te zakrpama na gl. pročelju 65. Krov dvostrešan, s dva izvorna luminara pod jednostrešnim krovčicima, zidanim dimnjakom i pokrovom kupom sačuvanim nad br. 66. Nad brojem 65. stari je pokrov zamijenjen crijevom, s limenim olukom. Prozorski okviri asimetrično smješteni, od klesanog kamena. O postojanju istovjetnih luminara na broju 65 svjedoče sačuvane kamene konzole. Osim luminara, s istočne strane prema cesti obje zgrade imaju samo jednostavna vrata u kamenom okviru. Zapadno od br.66 smještena je manja gospodarska kamena prizemnica 66a, pokrivena crijevom.

Kod obnove se preporuča iz estetskih i statičkih razloga ove građevine tretirati kao cjelinu. Poželjna je izrada arh. projekta pod konzervatorskim nadzorom, kojim bi se nastojao rekonstruirati izgled pročelja. Vrata u prizemlju glavnog pročelja izvesti na tradicionalan način. Sve otvore potrebno je opremiti trad. izrađenom stolarijom. Za sve radove obnove i eventualne izmjene postojećeg stanja potrebno je ishoditi suglasnost Konz. odjela u Splitu.

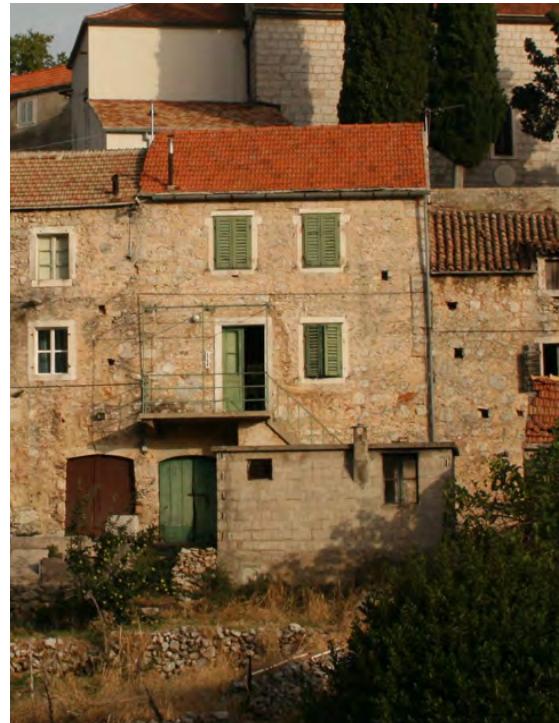
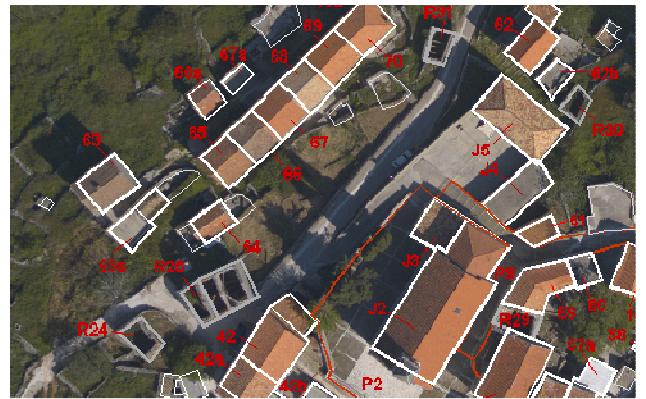
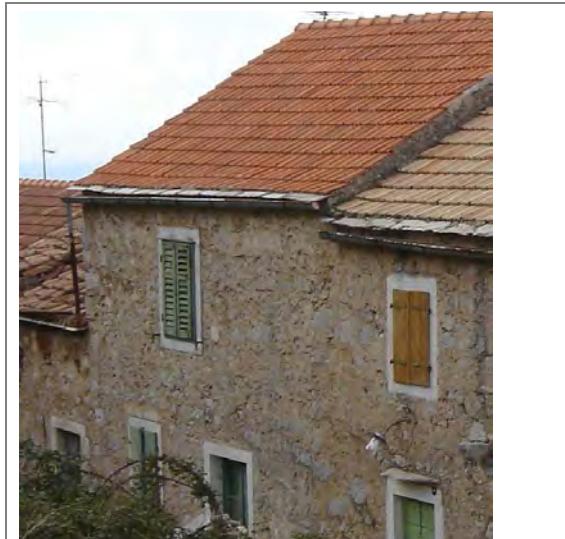
Stambena dvokatnica s gospodarskim prizemljem, u nizu 65-70. Ziđe od priklesanog kamena u obilatom vap. mortu. Otvori na gl. pročelju u profiliranim kamenim okvirima izrađenim od kamenih profila ranje građevine. Na prvom katu postavljen je betonski silor, s betonskim stubama i željeznom ogradom. Na pročelju prema cesti ulazna vrata, te dva prozora u žbukanim okvirima. Otvori opremljeni stolarijom u lošem stanju. Ispred gl.pročelja pomoći objekt zidan od bloketa 67a, s dva prozorska otvora i dimnjakom. Dvostrešni krov, pokrov utorenim crijeponom, s limenim žlijebom.

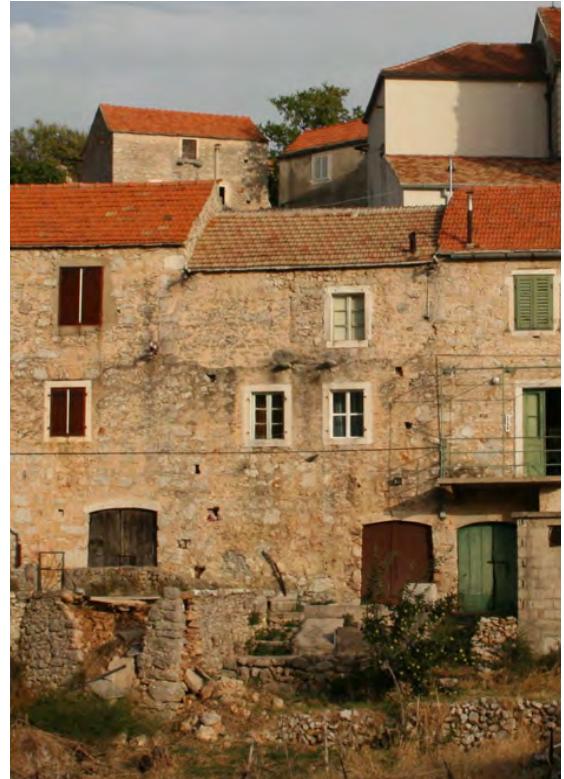
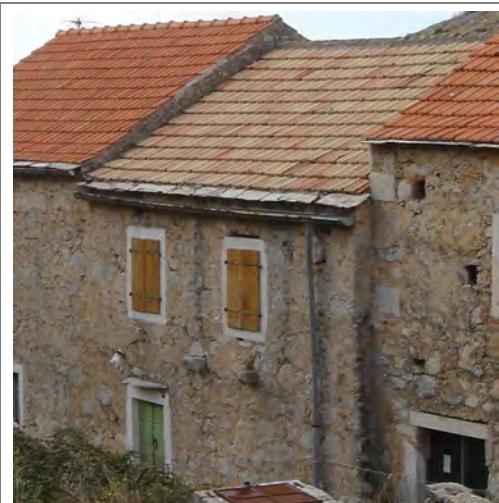
Stambena dvokatnica u nizu, s gosp. prizemljem, građena od priklesanog kamenja u vapnenom mortu. Glavno pročelje nadozidavano, vidljiva promjena teksture ziđa u sjev. uglu s nedostajućim otvorom. Otvori na gl. pročelju u klesanim kamenim okvirima, bez zaštite od sunca. Vrata konobe pod jednostavnim rasteretnim lukom od klesanog kamenja. Između prvog i drugog kata dvije konzole koje ukazuju na to da se radilo o jednokatnici s potkrovnim prozorom. Pokrov utorenim crijevom, streha od kamenih ploča.

Za sve ev. izmjene i radove obnove potrebno je ishoditi suglasnost Konzervatorskog odjela u Splitu.

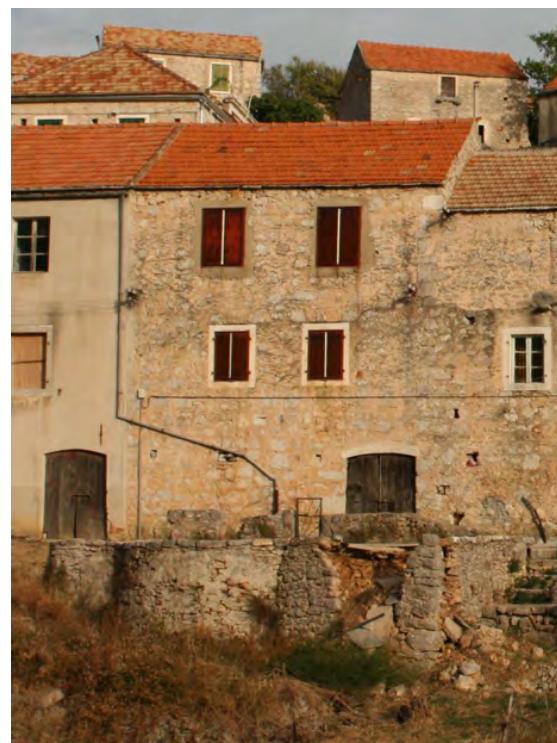
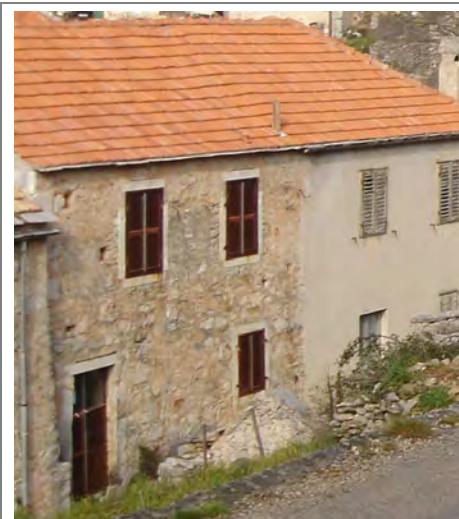
Stambena dvokatnica s gosp. prizemljem, u nizu. Glavno pročelje prema Zapadu. U prizemlju vrata konobe s okvirom od nešto većih klesanih blokova. Na katu dva prozora u kamenim okvirima, na drugom katu prozori prošireni i okviri zamjenjeni betonskim. Neprikladne limene škure u lošem stanju. Preko dijela pročelja prolazi limeni oluk s krovom br. 70. Na uličnom pročelju vrata i prozor u improviziranim okvirima od adaptiranih klesanih komada kamenja s druge građevine, krpani betonom. Pokrov utorenim crijeponom, sa strehom od kamenih ploča.

Za sve radove nadležan je Konzervatorski odel u Splitu.

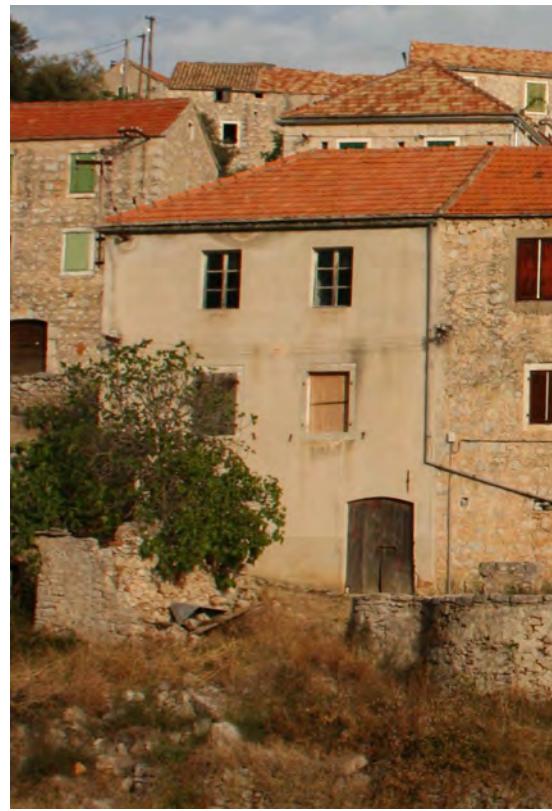
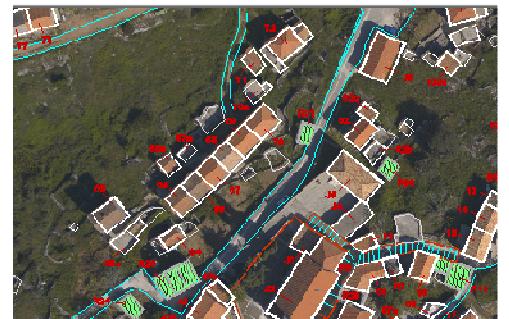
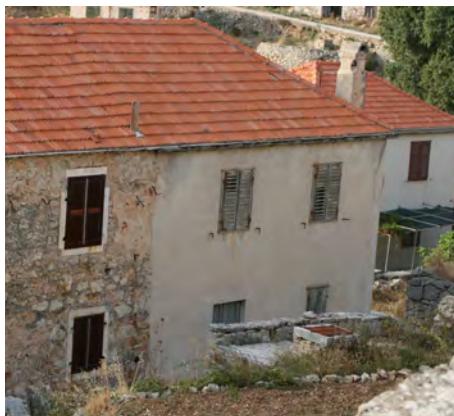
Stambena dvokatnica s gosp. prizemljem, na sjevernom kraju građevnog niza. Izvorno stanje potpuno izmijenjeno. Ožbukana cem.žbukom u sivkastom tonu. Na gl. pročelju samo dva prozora na prvom katu u kamenim okvirima, drugi uklonjeni. Stolarija nejednolika i dijelom nedostaje. Pokrov zamijenjen crijeponom s limenim žlijebom i olukom preko gl. pročelja i zgrade br. 69. Ispred gl. pročelja ostaci kamene gosp. građevine. Sa sjeverne strane nalazi se kameni gosp. objekt 70a, kojem je krovište zamijenjeno ravnom betonskom pločom.

Kod obnove rekonstruirati izvorno stanje. Žbuku ukloniti, te očistiti i po potrebi prefugirati kameni zid. Sve otvore staviti u kamene okvire izrađene po uzoru na one na prvom katu gl. pročelja. Opremiti ih drvenim škurama i drugom trad. izrađenom stolarijom. Kamenu gosp. građevinu u dvorištu rekonstruirati. Građevinu 70a potrebno je opremiti tradicijskim graditeljskim elementima i kosim krovom kako ne bi narušavala integritet ambijenta. Za sve radove obnove te eventualne izmjene post. stanja nužna je suglasnost Konzervatorskog odjela u Splitu.

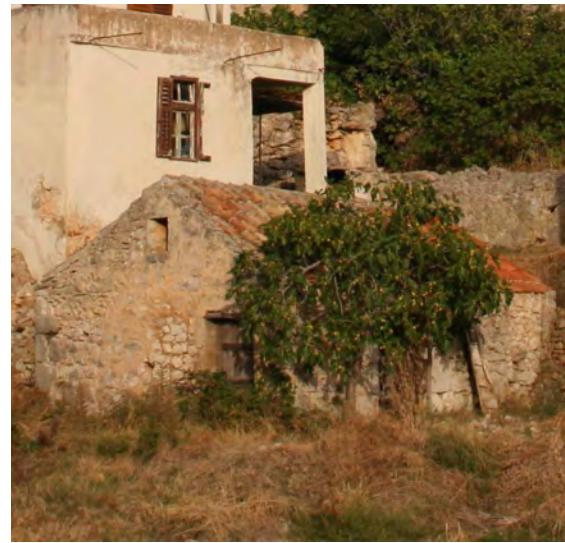
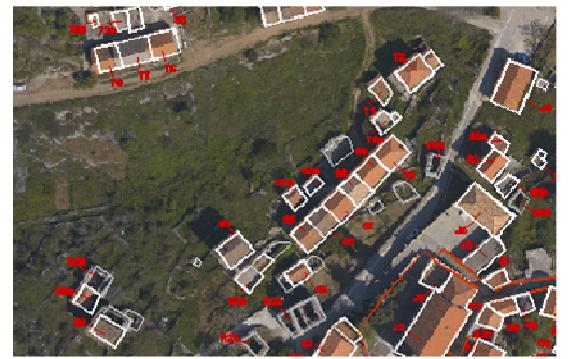
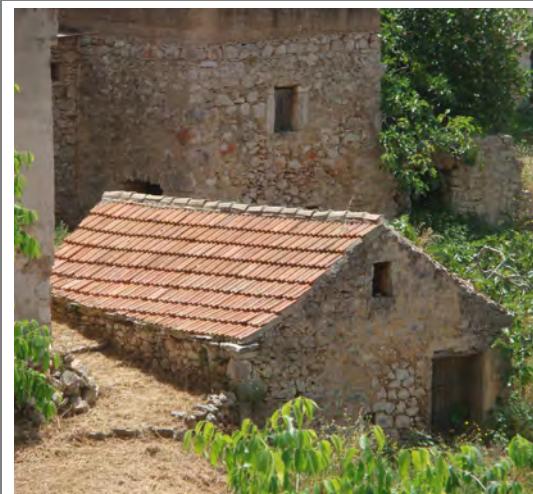
Kamena prizemnica - potleušica - smještena dvorišno između građevina br.70 i 72. Ziđe neravnomjerne strukture, od priklesanog kamena u vapnenom mortu, s velikim klesanim blokovima na sjevernom uglu. Ulagana vrata na zapadnom i južnom pročelju, s okvirima nadvojem od drva i dijelom cementiranim okvirom. Prozorski otvor na zabatu, bez stolarije i okvira. Zapadni dio krovišta prekriven kupom, istočni crijepom.

Za sve građevinske radove te ev. izmjene potrebno je ishoditi suglasnost Konzervatorskog odjela u Splitu.

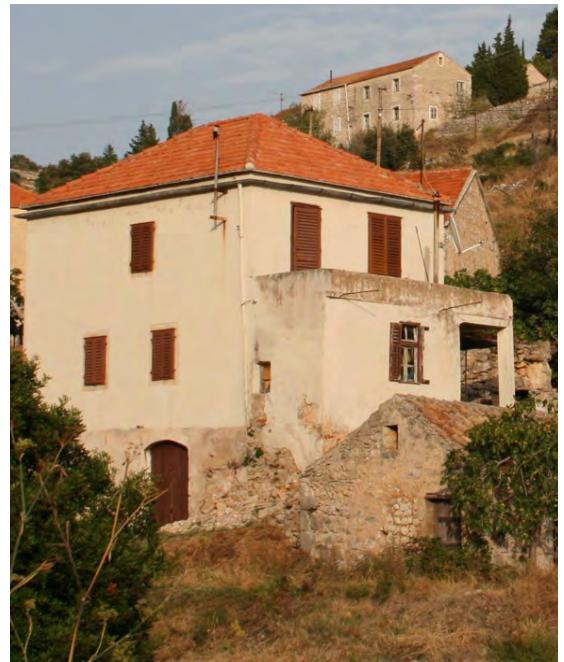
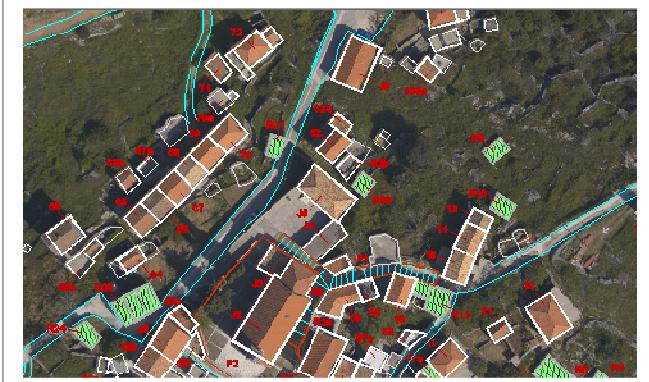
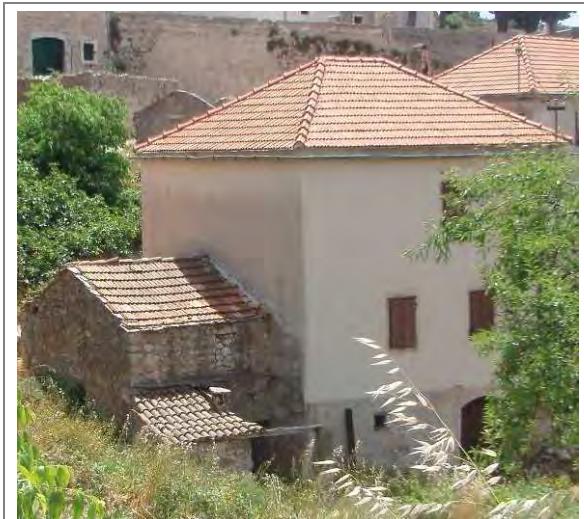
Recentnija dvokatnica vjerojatno dograđena na ranju kamenu građevinu, čiji je dio još vidljiv na sjevernom pročelju te pod žbukom na južnom pročelju. Smještena na vrlo uočljivom položaju u središtu mjesta. Približno kvadratni tlocrt, izvana požbukana cementnom žbukom u svjetlost tonu. Na prvom katu prozori imaju kameni okvir (vjerojatno ostatak kamene katnice). Na istočnom pročelju dodana željezna pergola. S južne strane dograđen dio s betonskom terasom i stupom. Vrata konobe na zapadnom pročelju. Krov četverostrani, pokriven crijeponom, s limenim olukom. Građevina se ne uklapa u graditeljsko tradicijsko tkivo mjesta. Preporuča se kod obnova izraditi projekt kojim bi ju se uskladilo s ambijentom, dodavanjem tradicijskih elemenata ili rekonstrukcijom prethodno postojećih. Preporuča se žbuku ukloniti barem na mjestima gdje je ispod kameni zid, otvore opremiti kamenim okvirima i drvenim škurama.

Za sve građevne radove potrebno je ishoditi suđasnost Konzervatorskog odiela u Solitu.

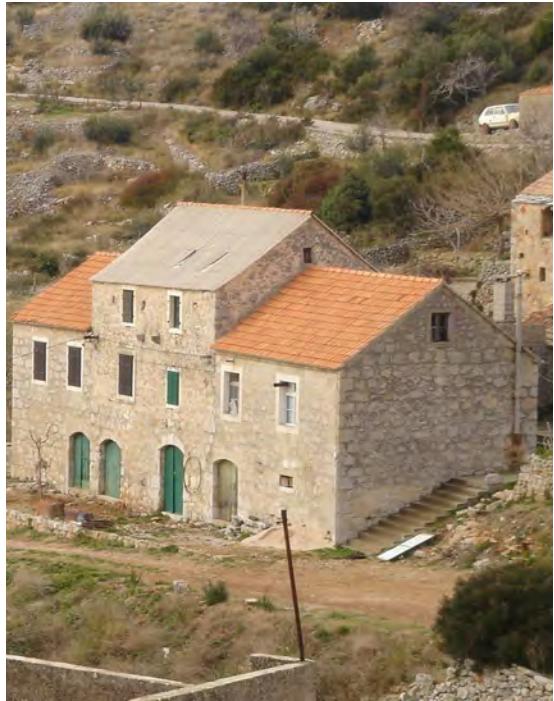
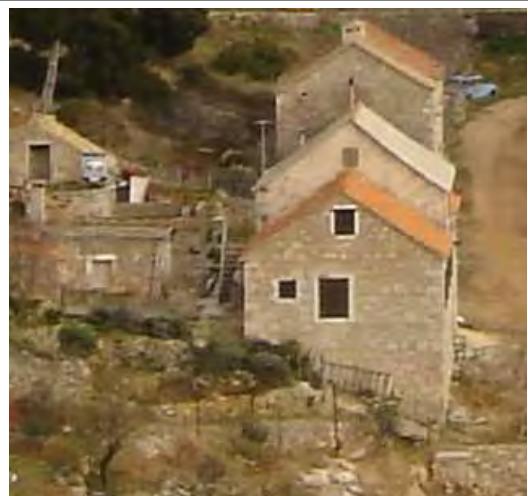
Trodjelni niz stambenih kuća s gospodarskim prizemljem (Tudor Zbondini). Zidovi od priklesanog kamena u vapn. mortu s manjim tragovima pregradnji. Glavnim pročeljem okrenute na Jugoistok, prema cesti i crkvi. Smještene neposredno uz cestu za Malo Grable. Sa sjeverne i južne strane jednokatne zgrade dvostrešnog krova pokrivene crijeponom, u sredini dvokatna zgrada s krovom netipično pokrivenim salonitom. U prizemlju četiri ulaza u konobe, od kojih tri imaju izvorne okvire od grubo klesanog kamena, dok je nad najjužnjim betoniran nadvoj. Svi prozori simetrični i u istoj visini, većinom u sačuvanim kamenim okvirima, te pretežno s izvornom stolarijom. Na sjevernom zidu samo zabatni prozor, na južnom probijena dva dodatna otvora. U dvorištu, na padini iza kuće nalaze se manji gosp. objekti, do kojih vode dva betonska stubišta posavljena uz zabatnu pročelja. Od cijeline odudara ravni betonski krov na 78a. Kod obnove poželjno je sklop tretirati kao cjelinu. Uskladiti stolariju bojom i oblikom (škure), ukloniti betonski nadvoj na 76 te ga zamjeniti kamenim, te urediti i po potrebi dodati nove kamene okvire prozora. Izjednačiti krovne pokrove, po mogućnosti ina krovu 78a. Betonske stube obložiti kamenom. Dvorišne građevine urediti na tradicijski način. Za sve ev. izmjene postojećeg stanja potrebno je ishoditi suglasnost Konzervatorskog odjela u Splitu.

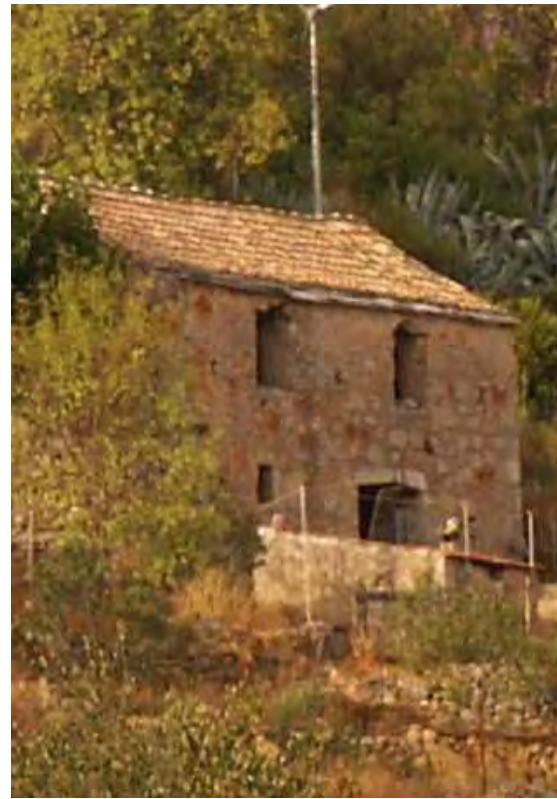
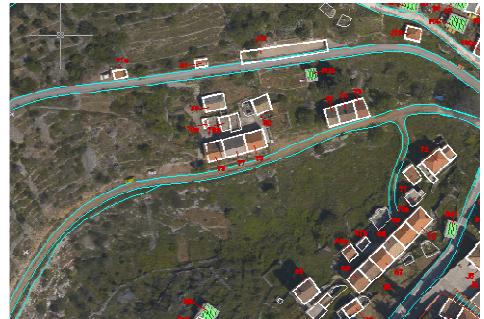
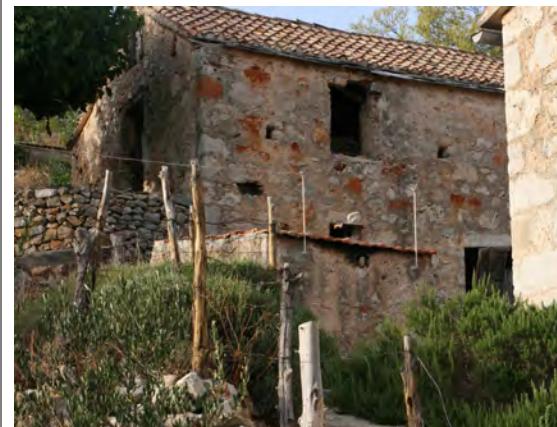
Kamena stambena katnica s gospodarskim prizemljem, trenutno izvan uporabe, smještena iza sklopa 76-78. Ziđe od priklesanog kamena u obilatom vapnenom mortu. Glavno pročelje orijentirano na jugoistok, s vratima konobe s primitivnim kamenim nadvojem i manjim prozorom u prizemlju te dva prozora bez okvira na katu. Na južnom pročelju zabatni prozor te vrata za ulaz na kat, bez okvira. Svi otvori trenutno bez stolarije. Građevina je trenutno izvan uporabe pa na prozorima nema stolarije. Pokrov kupom, stariji, s nešto oštećenja, streha od kamenih ploča.

Za sve građ. radove te izmjene postojećeg stanja potrebno je ishoditi suglasnost Konzervatorskog odjela u Splitu.

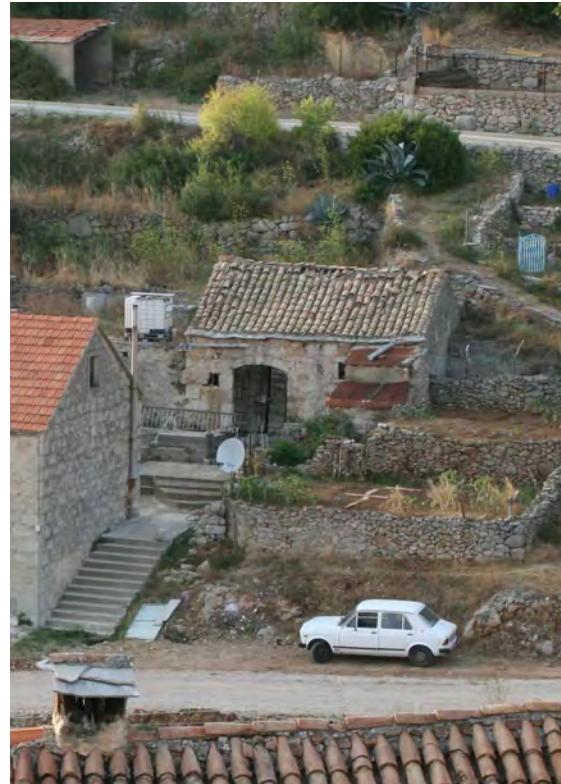
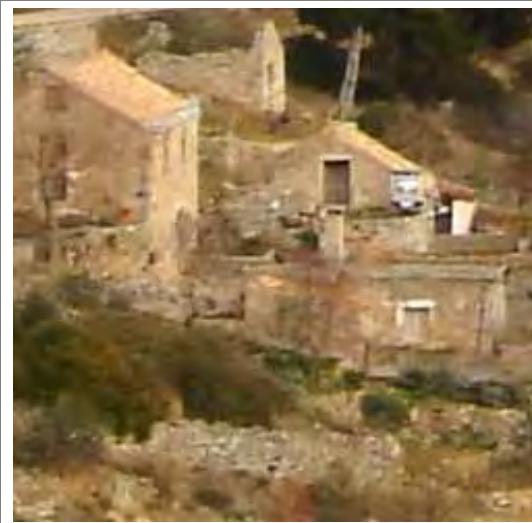
Kamena prizemnica, glavnim pročeljem okrenuta prema jugoistoku, dio sklopa 77-80. Zidovi od priklesanog kamena u vapnenom mortu, na uglovima ojačani većim blokovima. U prizemlju vrata konobe pod rasteretnim lukom od većih klesanih blokova, s dva manja prozora u improviziranim kamenim okvirima, te manjom prigradnjom pokrivenom salonitom uz sjeverni rub gl. pročelja. Dvostrešni krov pokriven crijeppom. Uz stražnje pročelje dograđen prizemni gospodarski dio iste kvalitete zida, jednostrešnog krova, s drvenim nadvojem bez stolarije. U potkroviju na zabatnom pročelju drvena vrata. Vrlo oštećeno dvostrešno kroviste pokriveno kupom kanalicom.

Za sve građevne radove i izmjene postojećeg stanja potrebno je ishoditi suglasnost Konzervatorskog odjela u Splitu.

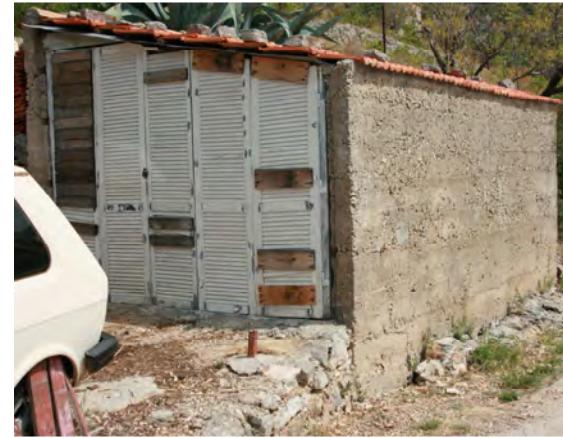
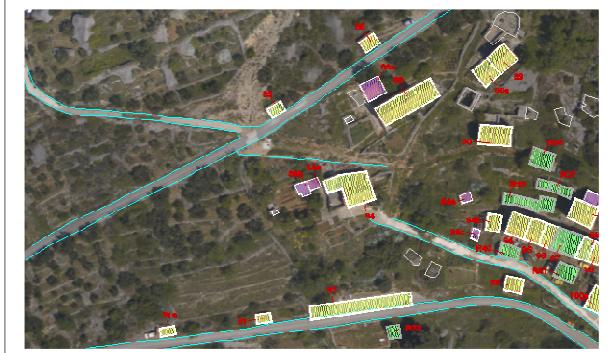
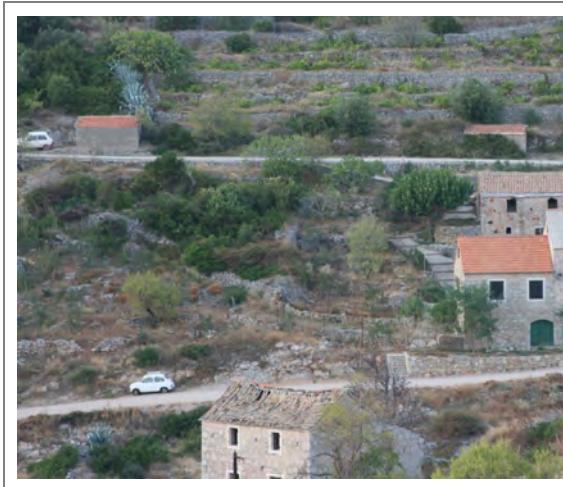
Tri istovjetne jednostavne betonske prizemnice - garaže, smještene uz cestu iz Malog Grablia. Tlocrt pravokutan, manjih dimenzija, zid je od bloketa ili s cementiranom površinom, bez otvora osim ulaznog, zatvorenog improviziranim neadekvatnom stolarijom. Krovovi jednostrešni, pokrov utorenim crijeponom ili salonitom, loše izvedeni. Građevine nedovršene.

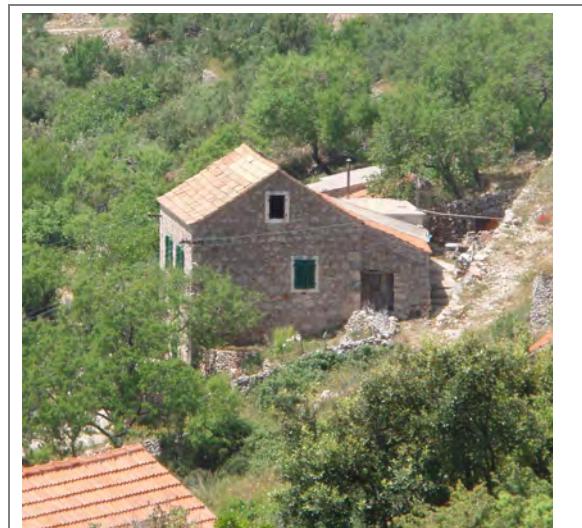
Kamena katnica glavnim pročeljem okrenuta prema Jugoistoku. Zidovi od priklesanog kamenja u vapnenom mortu, na uglovima ojačanim većim blokovima. Glavnim pročeljem okrenuta prema jugoistoku i Veloj Bondi. U prizemlju vrata konobe, s okvirom od nešto većih grubo klesanih blokova. Na katu dva prozora u kamenim okvirima, s drvenim griljama. Dvostrešni krov pokriven crijevom. Uz stražnje pročelje dograđen prizemni gospodarski dio iste kvalitete zida, jednostrešnog krova, s drvenim nadvojem nad vratima.

Za sve građevne radove i izmjene postojećeg stanja potrebno je ishoditi suglasnost Konzervatorskog odjela u Splitu.

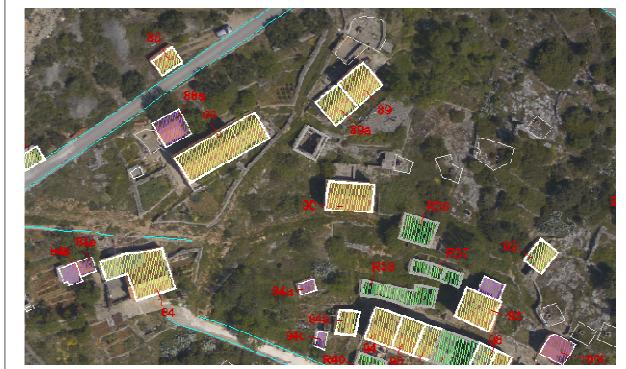
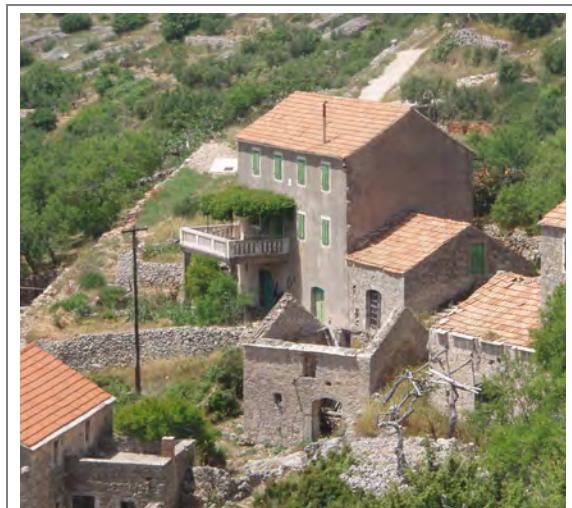
Masivna dvokatnica na dominantnoj poziciji na ulazu u mjesto. Vjerojatno naknadno nadograđivana prema jugu. Glavno pročelje okrenuto prema jugoistoku, s otvorima u četiri vertikalne osi. Prozori uglavnom u kamenim okvirima. Neadekvatna starija dogradnja terase na masivnim betonskim stupovima preko južne polovice pročelja, s ogradom od betonskih stupića. Zid ožbukan cementnom žbukom. Sa sjeverne strane nastavlja se stariji prizemni dio, od priklesanog kamena u vapnenom mortu, s vratima konobe, odsječen prilikom gradnje dvokatnice. Uz južnu stranu stube vode do pomoćnih građevina iza kuće. Krovovi dvostrešni, pokriveni crijeponom, na glavnoj zgradi limeni žlijeb.

Radi uočljivog položaja važno je građevinu bolje uklopiti u tradicijski graditeljski ambijent. U dogovoru s konzervatorskom službom eventualna rekompozicija pročelja ili žbukanje vapnenom žbukom. Vratima konobe vratiti kamene okvire temeljem rekonstrukcije. Poželjno je redefinirati betonsku konstrukciju balkona. Za sve izmjene postojećeg stanja potrebno je ishoditi suglasnost Konzervatorskog odjela u Splitu.

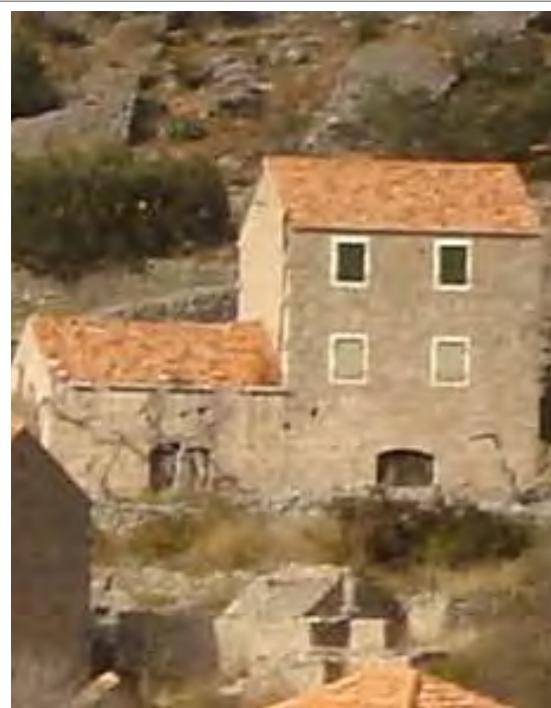
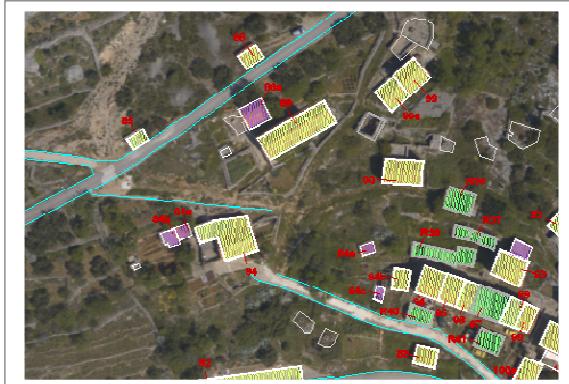
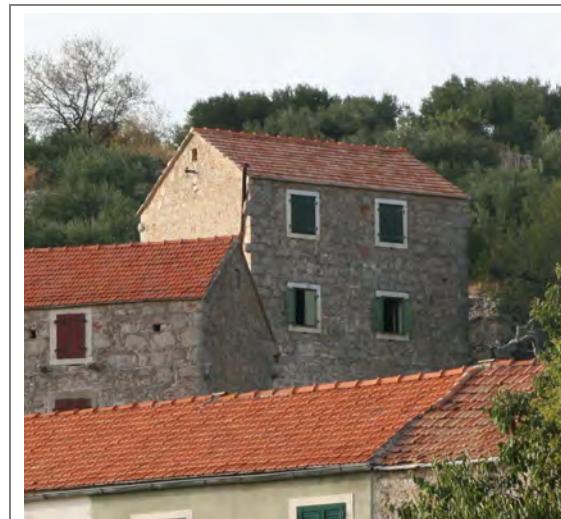
Visoka kamena dvokatnica s prigrađenom gospodarskom prizemnicom. Ziđe od priklesanog kamenja u vapnenom mortu. Glavno pročelje okrenuto prema jugoistoku. Na glavnom objektu dvije prozorske osi te centralno smještena vrata konobe; na pomoćnom samo visoka vrata konobe u središtu pročelja. Prozori u kamenim okvirima, opremljeni starijom drvenom stolarijom. Krovište dvostrešno, pokriveno utorenim crijeponom. Ziđe gospodarskog objekta u lošijem stanju s nizom manjih oštećenja.

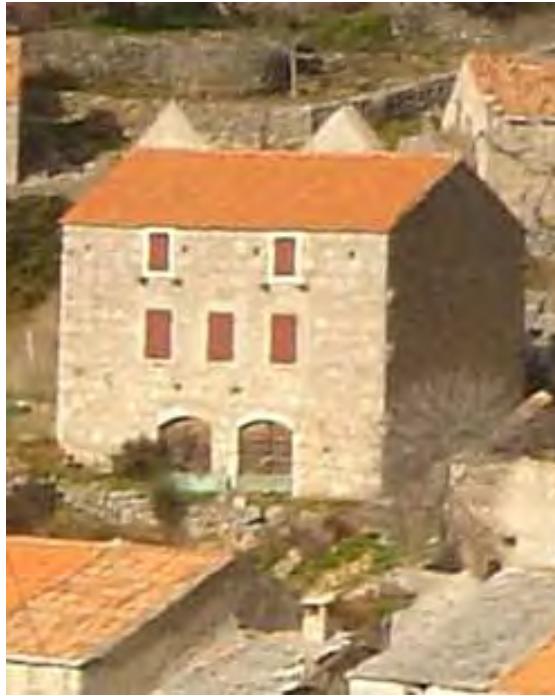
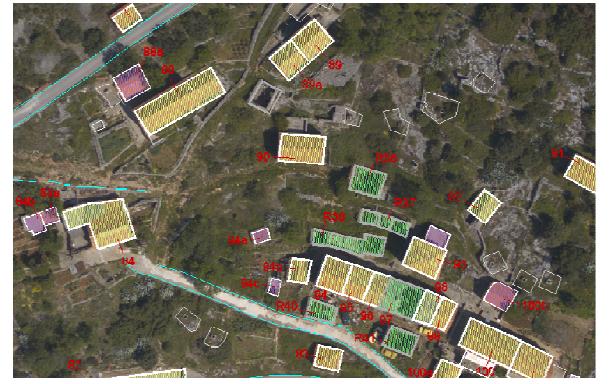
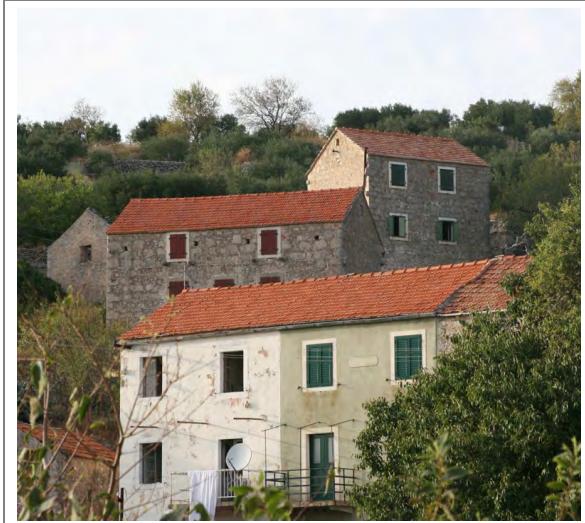
Masivna stambena dvokatnica s gosp. prizemljem, okrenuta prema Jugu. Zidovi od većih priklesanih kamenih blokova u vapnenom mortu, recentno prefugirano izbočenim cem. fugama. Na glavnom pročelju prozori u tri vertikalne osi, zbijene prema središnjoj osi pročelja. Ispod prozora sačuvane kamene konzole. Okviri na prvom i drugom katu neujednačene izvedbe (sivi i bijeli kamen), stolarija nova, drvena. U prizemlju dvoja vrata konobe pod rasteretnim lukovima od po dva klesana kamenih blokova. Metalne vratnice. Zubatno pročelje bez otvora. Krov dvostrešan, pokriven utorenim crijeppom.

Poželjno je ujednačiti prozorske okvire tako da svi budu izvedeni u bijelom fino klesanom kamenu, te očistiti fuge i prefugirati ih vapnenim mortom. Limene vratnice zamjeniti tradicionalno oblikovanim drvenima. Za sve građ. radove te ev. izmjene postojećeg stanja ishoditi suglasnost Konzervatorskog odjela u Splitu.
