# **KONZERVATORSKI ELABORAT NASELJA VELO GRABLJE**

**ZAGREB - HVAR, veljača 2012.**

**KONZERVATORSKI ELABORAT NASELJA VELO GRABLJE**  
*Za potrebe izrade UPU-a ETNO-EKO SELA VELO GRABLJE*

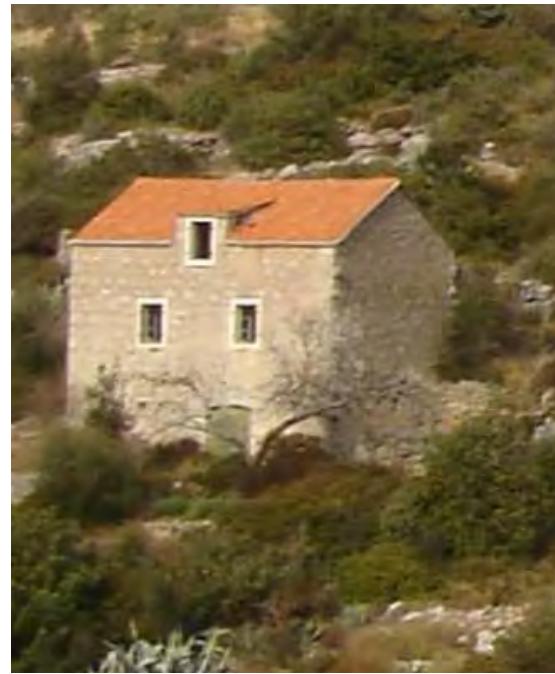
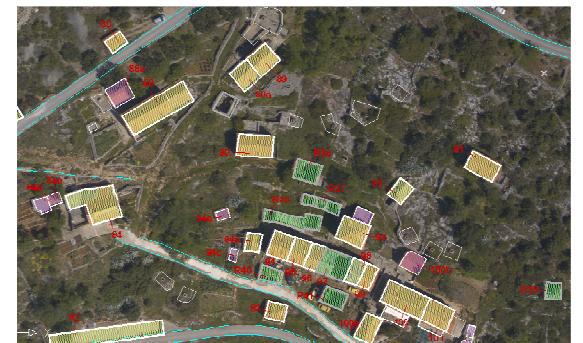
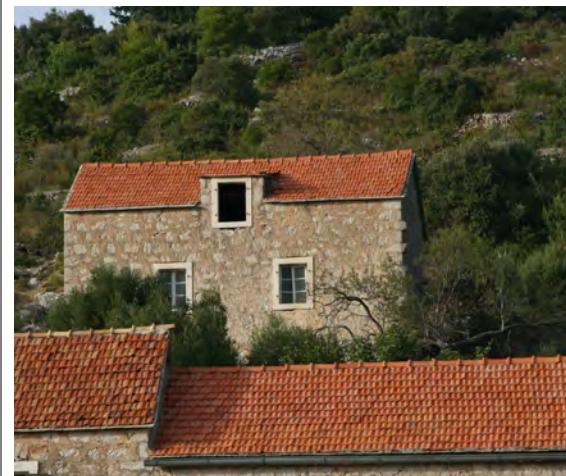
Kamena katnica sa stambenim potkovljem, na sjevernom rubu mjesta, zidana od priklesanog kamena u vapnenom mortu. Glavno pročelje okrenuto prema jugozapadu, s dva prozora u kamenim okvirima i improviziranim rasteretnim lukovima iznad okvira, te potkovnim prozorom u kamenom okviru. Nema zaštite od sunca, izvorna drvenina sačuvana samo na prvom katu. Vrata konobe u prizemlju izmaknuta prema Istoku od središnje osi. U potkovlju je centralno smješten luminar. S istočne strane na uglovima kameni konzolni istaci - vjerojatno trag predviđene gradnje. Izvorni pokrov zamijenjen crijeponom.

Za navedene zahtjeve potrebno je ishoditi suglasnost Konzervatorskog odjela u Splitu.

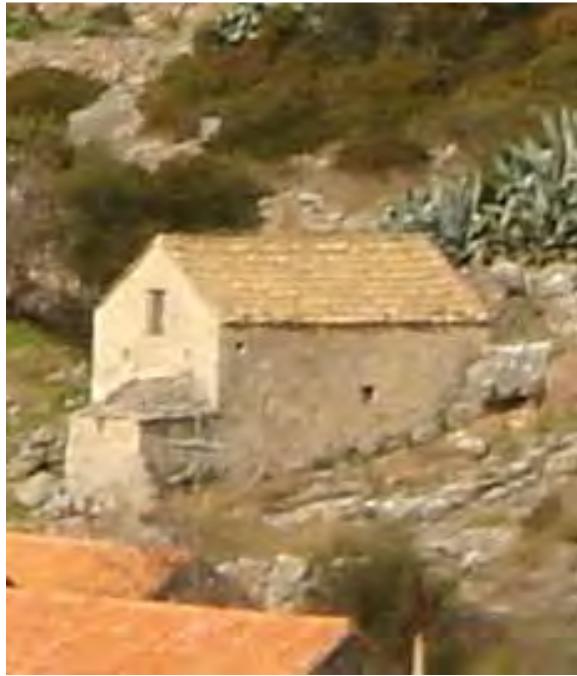
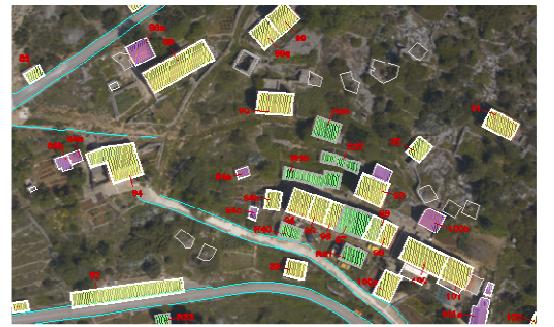
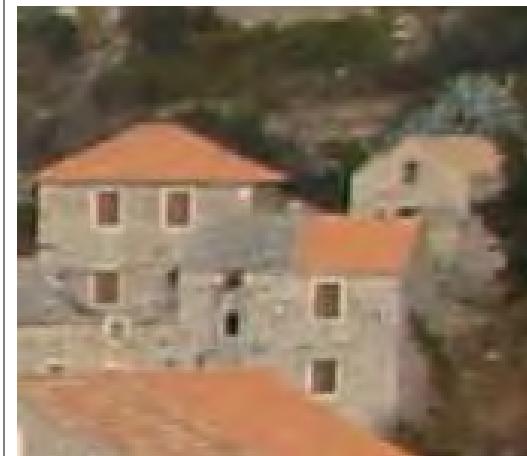
Kamena visoka prizemnica smještena na padini na sjevernom rubu mjesta. Vjerojatno u početku stambeno-gospodarske, a kasnije samo gospodarske namjene. Zidovi od priklesanog kamena u obilatom vapnenom mortu s mjestimičnim oštećenjima. Dvostrešan krov pokriven starijim pokrovom kupom kanalicom. Prema jugu uz zabatno pročelje prigrađen mali kameni gosp. objekt urušenog krovišta s ostatkom pokrova kamenim pločama.

Za sve izmjene postojećeg stanja ishoditi suglasnost Konzervatorskog odjela u Splitu.

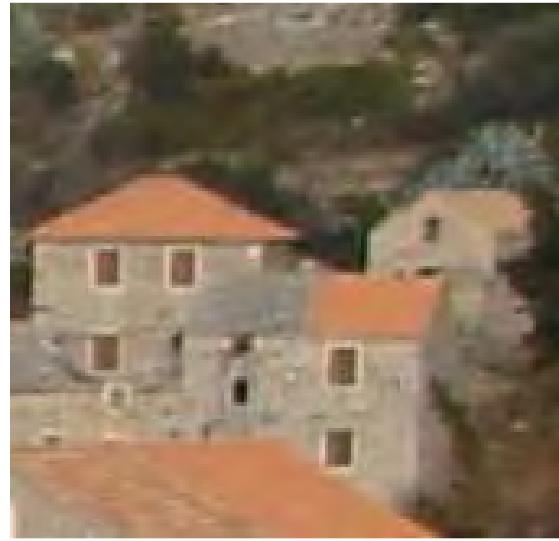
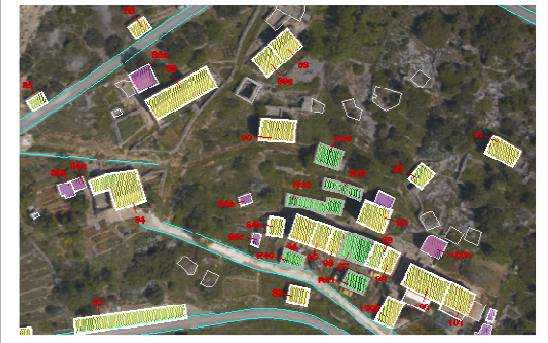
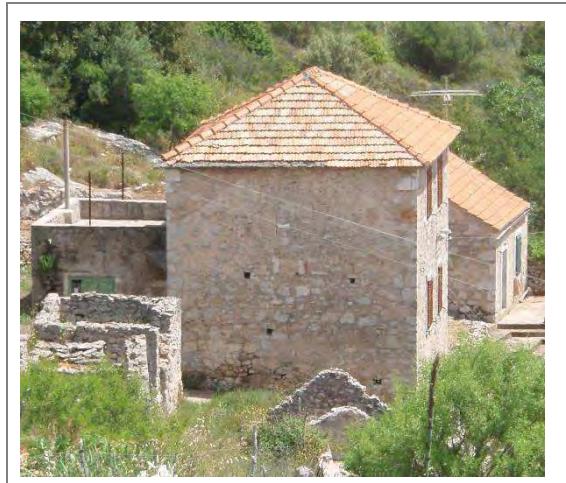
Samostojeća kamena dvokatnica približno kvadratnog tlocrta, s četverostrešnim krovom. Zidovi od priklesanog kamenja u vap. mortu. Pokrov utorenim crijeponom. Glavno pročelje prema Jugu s prozorima u dvije vertikalne osi. Otvori u kamenim okvirima, zaštićeni škurama.

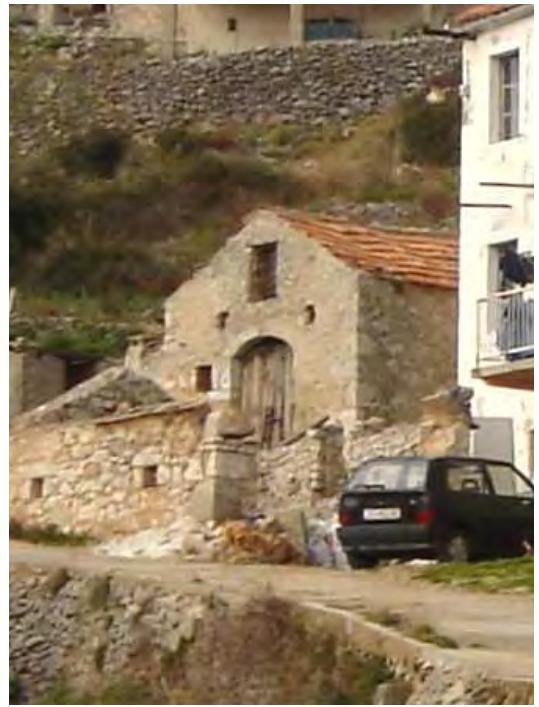
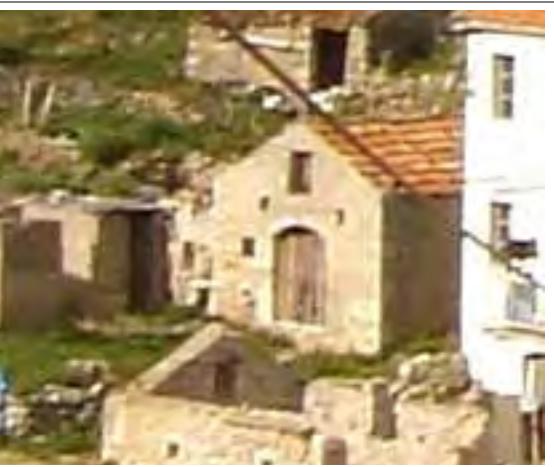
Kamena visoka prizemnica s prigrađenom krušnom peći. Građena od priklesanog kamenau vapnenom mortu, s klesanim blokovima u donjoj zoni uglova i dovratnika. Krovište dvostrešno, pokriveno utorenim crijeponom. Glavno pročelje prema jugu, s ulaznim vratima pod rasteretnim lukom od velikih blokova. Iznad vrata veći prozor, te manji otvori bez okvira na još nekoliko mjesta. Bočna, duža pročelja zatvorena.

Potrebna sanacija i čišćenje ziđa. Otvore opremiti tradicionalno izrađenom drvenom stolarijom. Pažljivo obnoviti krušnu peć s pripadnim dijelovima. Za sve građevinske radove nužno je ishoditi suglasnost Konzervatorskog odjela u Splitu.

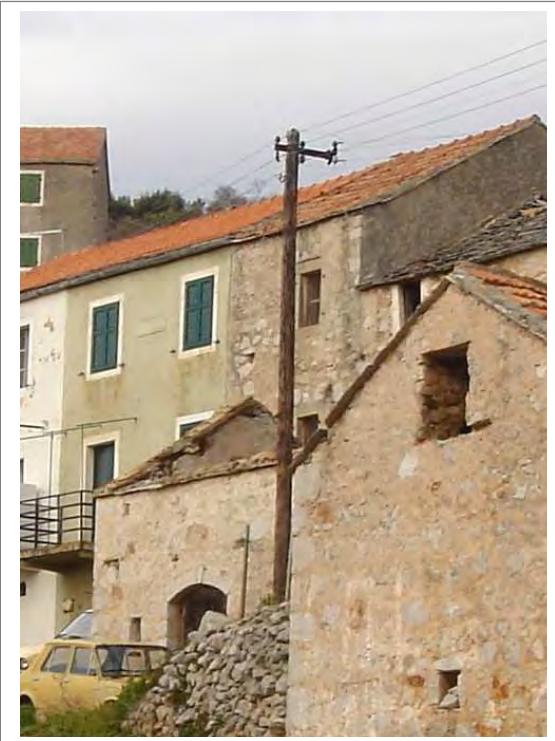
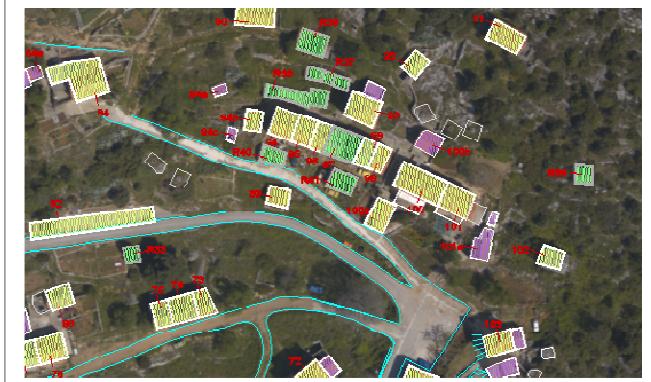
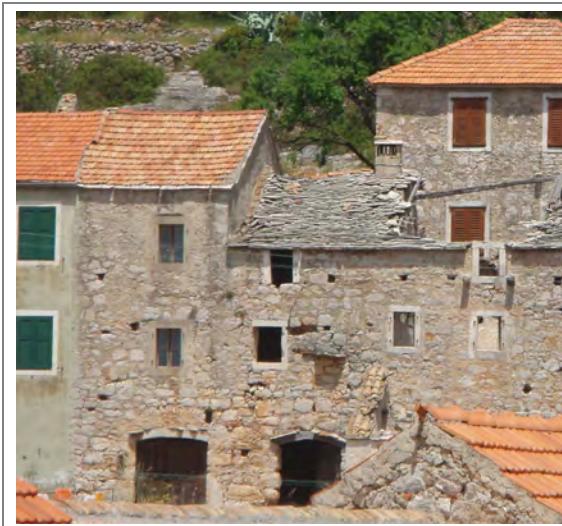
Kamena dvokatnica s gosp. prizemljem, dio građevnog niza. Dvostrešno krovište pokriveno utorenim crijeponom. Ziđe od priklesanog kamena u vap. mortu, s brojnim zakrpama i oštećenjima. Otvori su u betonskim okvirima – izvorni kameni okviri odstranjeni. Ostaci izvorne stolarije bez zaštite od sunca. Glavno pročelje prema Jugu, s po jednim prozorom po katui rasteretnim lukom nad vratima konobe .

Za sve građevinske radove nadležan je Konzervatorski odjel u Splitu.

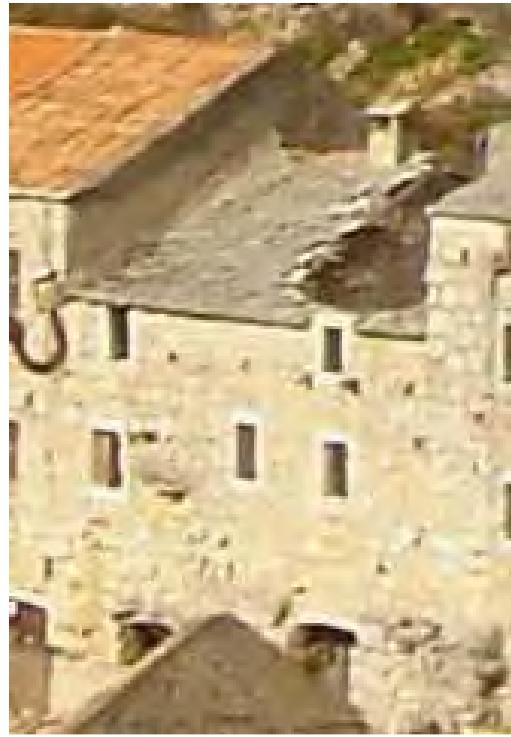
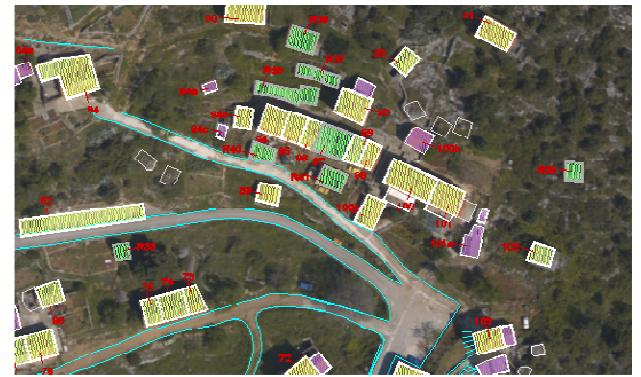
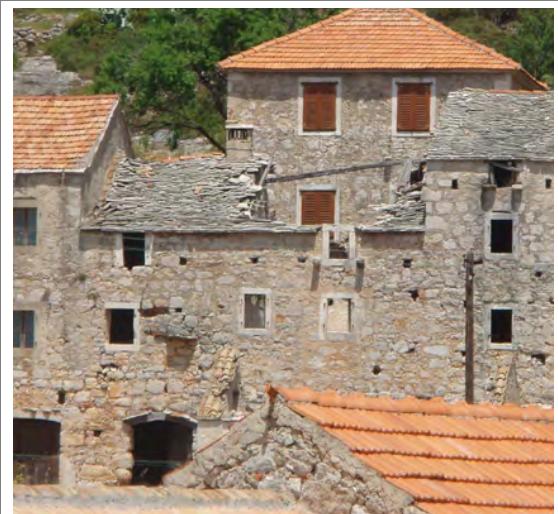
Kamena katnica s potkrovljem, dio građevnog niza. Dvostrešno kroviste djelomično urušeno, pokriveno ostacima kamenih ploča. Ziđe od priklesanog kamena u vap. mortu, s brojnim oštećenjima. Otvori su u kamenim okvirima a izvorna stolarija je uništena. Glavno pročelje prema jugu, s po jednim prozorom po katu dva potkrovna prozora, *luminorija*, uz rub krovišta.

Za sve građevinske radove nadležan je Konzervatorski odjel u Splitu.

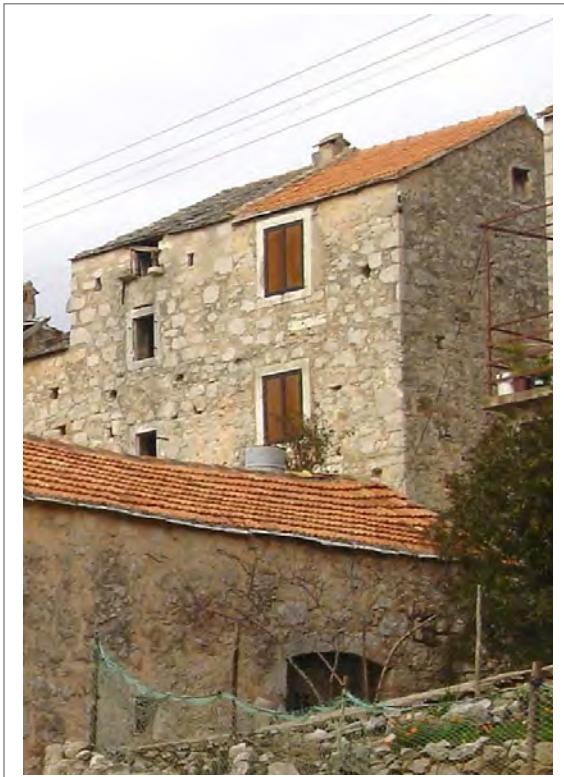
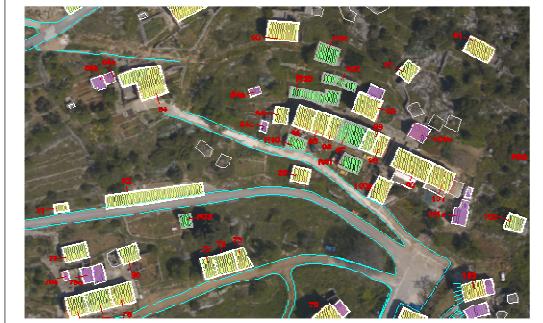
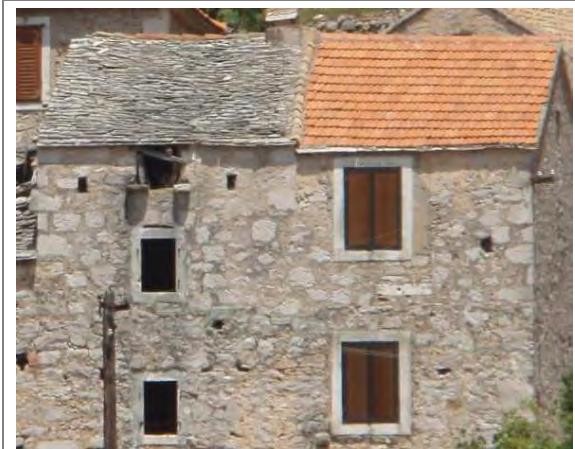
Kamena dvokatnica u nizu 94-99. Trenutno napuštena i u vrlo lošem stanju. Sudeći po jedinstvenoj teksturi zida radi se o građevini jedinstvenoj s 99, kasnije podijeljenoj u dva vlasnička dijela, što potvrđuje stara katastarska mapa. Ziđe od priklesanog kamena u vap. mortu, s mjestimičnim oštećenjima i razlikom u teksturi prvog i drugog kata. Otvori u fino klesanim kamenim okvirima, izvorna stolarija uništena, u tragovima. Ostaci luminara u potkroviju ispod kojeg su kamene konzole, krov dvostrešan s pokrovom kamenim pločama i sljemenom od kupa.

Za sve radove nadležan je Konzervatorski odjel u Splitu.

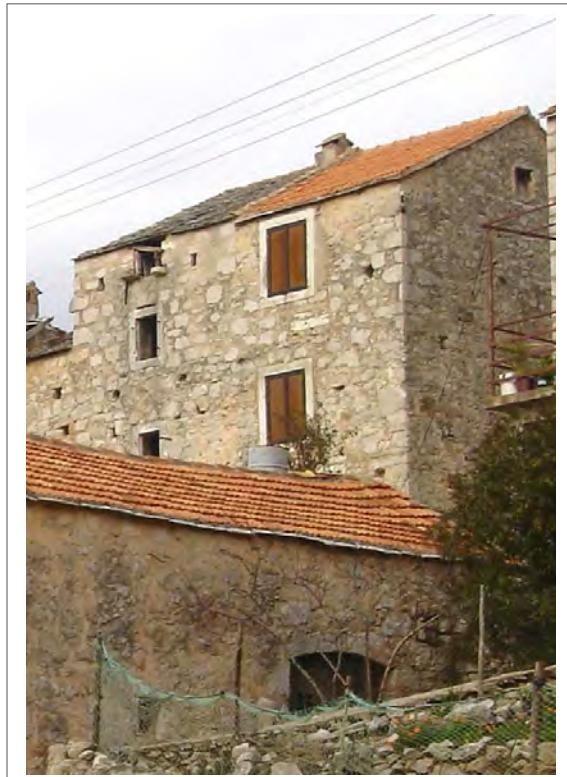
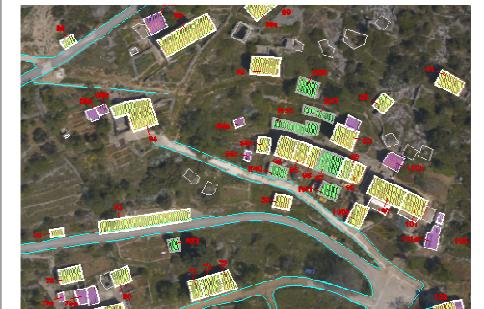
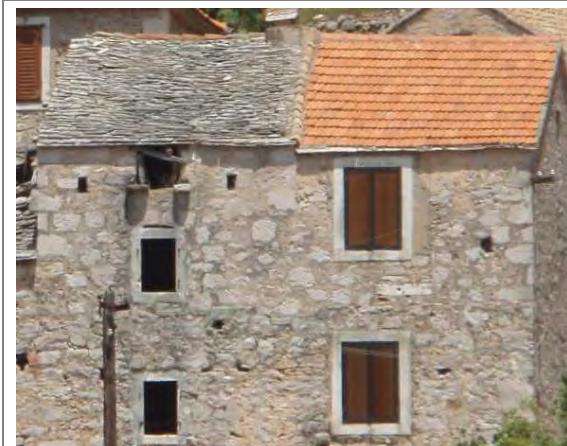
Posljednja kamena dvokatnica u nizu 94-99. Sudeći po jedinstvenoj teksturi zida radi se o jedinstvenoj građevini s 98, kasnije podijeljenoj u dva vlasnička dijela. Ziđe od priklesanog kamenja u vap. mortu, s mjestimičnim oštećenjima i razlikom u teksturi prvog i drugog kata. Recentnije obnavljana, s nešto povećanim otvorima u fino klesanim kamenim okvirima, s limenim škurama na prozorima. Krov dvostrešan s pokrovom utorenim crijeponom.

Za sve radove nadležan je Konzervatorski odjel u Splitu.

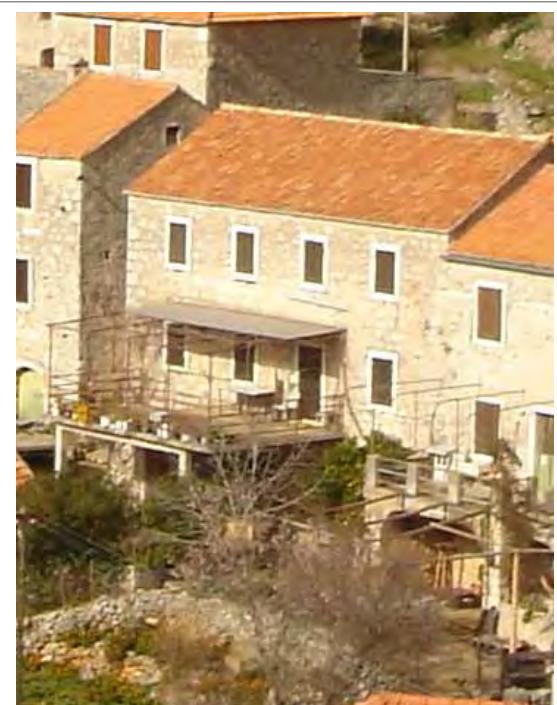
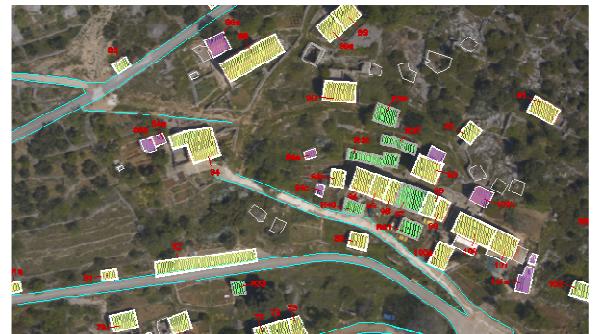
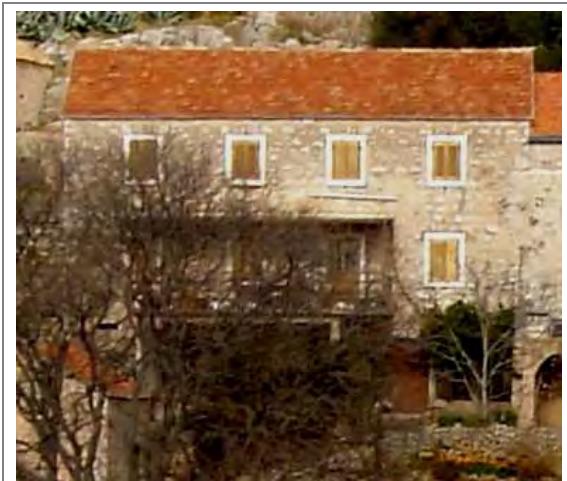
Kamena stambena dvokatnica s gospodarskim prizemljem. Zidovi od priklesanog kamena u obilatom vapnenom mortu. Glavno pročelje prema jugu, s otvorima u četiri vertikalne osi. Kameni okviri na otvorima, nad njima mali rasteretri lukovi od sjekomice postavljenog kamena. Na prozorima metalne škure. Gotovo cijelo pročelje do visine drugog kata zaklonjeno prigradišvanjem široke betonske terase, postavljene na dva betonska stupna. Na terasi željezna konstrukcija pergole i željezna ograda. Dvostrešni krov pokriven utorenim crijeponom.

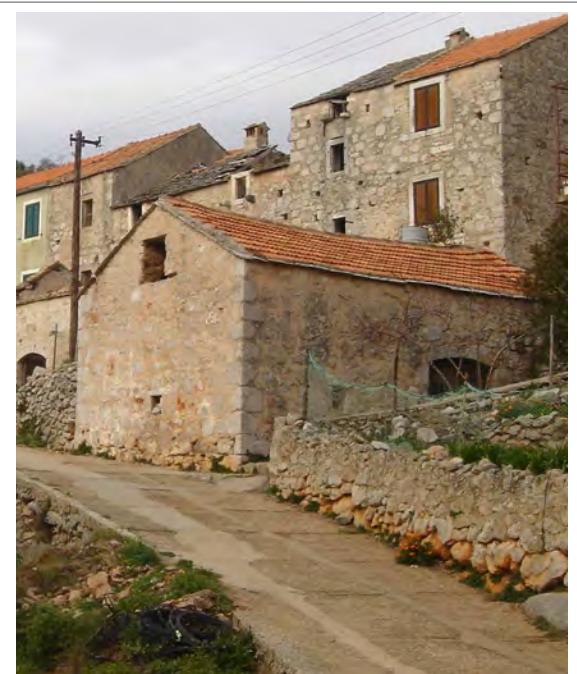
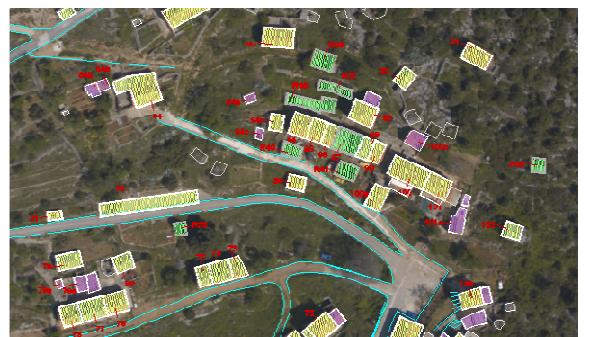
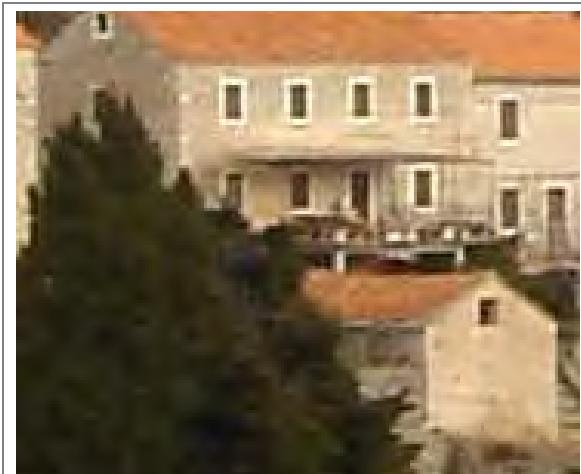
Kamena prizemnica smještena tik uz cestu, ispred građevne br. 100. Zidovi od priklesanog kamena u obilatom mortu, s uglovima ojačanim krupnim kamenim blokovima, vrlo solidno. Glavno pročelje prema Istoku, s prostranim ulazom u konobu uokvirenim masivnim kamenim blokovima. Na južnom zabatu prema cesti probijen prozor, bez okvira i opreme. Krovište dvostrešno, pokrov utorenim crijeponom.

Za sve izmjene postojećeg stanja ishoditi odobrenje Konzervatorskog odjela u Splitu.

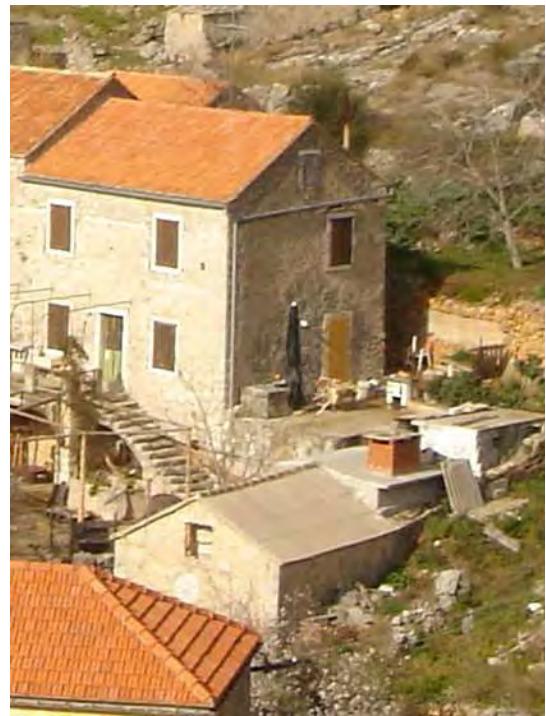
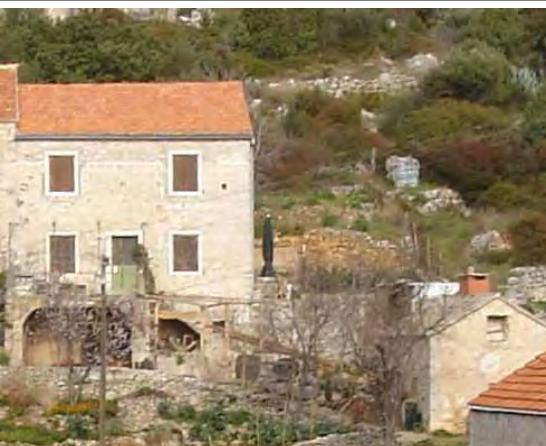
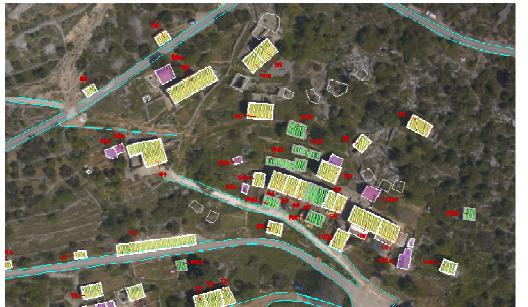
Kamena dvokatnica dvojno sa zgradom 100. Ziđe od priklesanog kamena u vapnenom mortu prefugirano širokim pravokutnim cementnim fugama.

Otvori u žbukanim okvirima, s drvenim škurama. Na prvom katu silor pretvoren u AB terasu, rasteretni luk proširen s intervencijama betonom, s betonskim stubama. Iznad silora pergola od zahrdalih željeznih šipki. Uz silor improvizirana drvena konstrukcija od nepravilne građe kao nadstrešnica nad konobom. Dvostrešni krov pokriven utorenim crijeponom, limeni žlijeb. Prostor ispred kuće betoniran te ograđen suhozidom. S istočne strane prigrada kamena gustirna, te uz nju niz manjih gospodarskih građevina kojima su krovovi od betona i salonita (na 101a).

Za sve radove te izmjene postojećeg stanja nužno je ishoditi suglasnost Konzervatorskog odjela u Splitu.

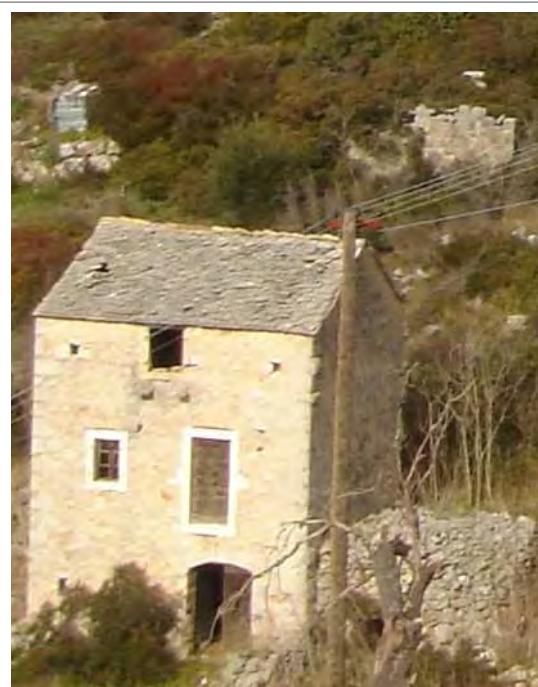
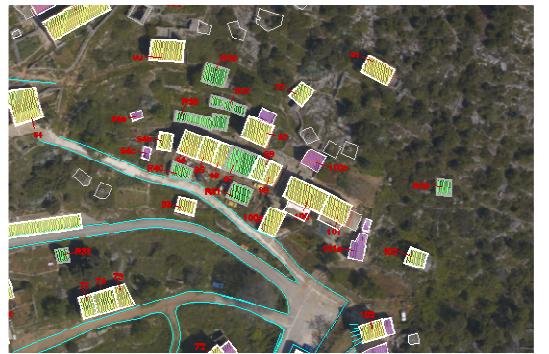
Vitka kamena dvokatnica na izoliranom položaju na sjeveroistočnom rubu mjesta. Napuštena te u dosta lošem stanju. Ziđe od priklesanog kamena u vapnenom mortu, s ojačanim uglovima, te s nekoliko konzola na pročelju, s nizom oštećenja. Na prvom katu vrata ispod kojih je uklonjen silor, a ispod njih vrata konobe. Pod krovom prozor bez okvira. Derutna izvorna stolarija ugl. u kamenim okvirima. S istočne strane ostaci kamene gospodarske građevine. Pokrov kamenim pločama.

Za sve radove obnove te izmjene postojećeg stanja potrebno je ishoditi suglasnost Konzerv. odjela u Splitu.

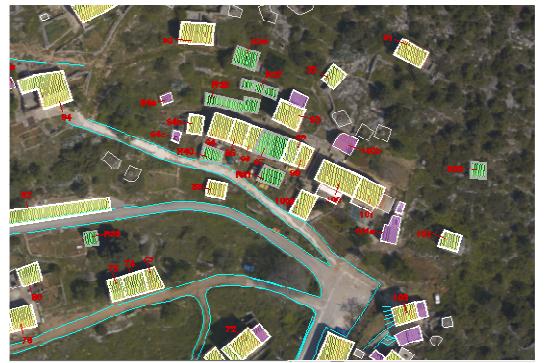
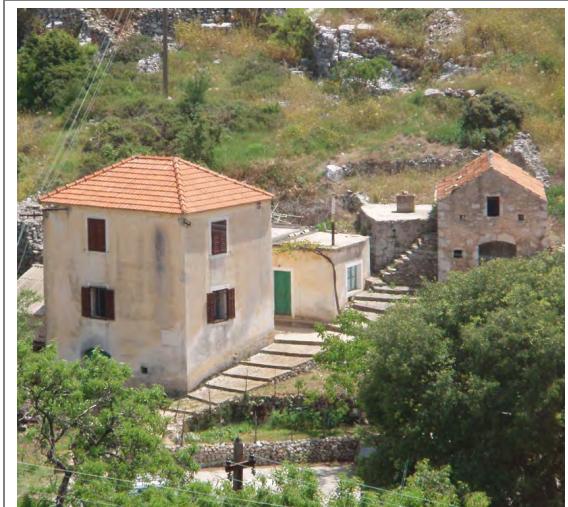
Kuća Bartula Tomičića, lokacija Na Plot. Obilježena spomen pločom. Visoka i vitka dvokatnica manjih tlocrtnih dimenzija. Ziđe žbukano vapnenom žbukom u lošem stanju. Po jedna vertikala s otvorima na svakom pročelju, sjeveroistočno sasvim zatvoreno. Otvor zatvoren drvenim griljama. Četverostrešni krov, pokrov utorenim crijeponom s limenim žlijebom. S istočne strane prislonjen dio gospodarske kamene prizemnice, moguće dio prethodne potleušice koja se nalazila na ovoj lokaciji, ziđe od lomljenog kamenja u vapn. mortu, pokrivena salonitom. Južno prizemna mala pomoćna građevina ravnog krova, identično žbukana, vjerojatno ljetna kuhinja.

Za sve izmjene postojećeg stanja potrebno je ishoditi suglasnost Konzervatorskog odjela u Splitu.

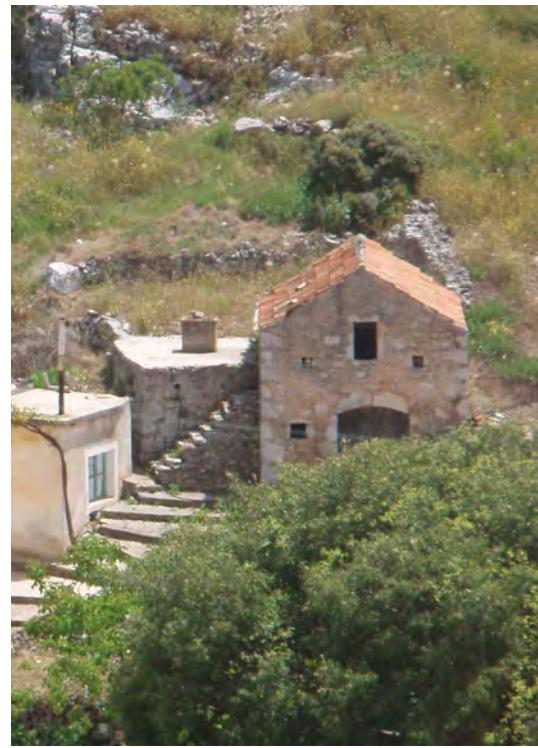
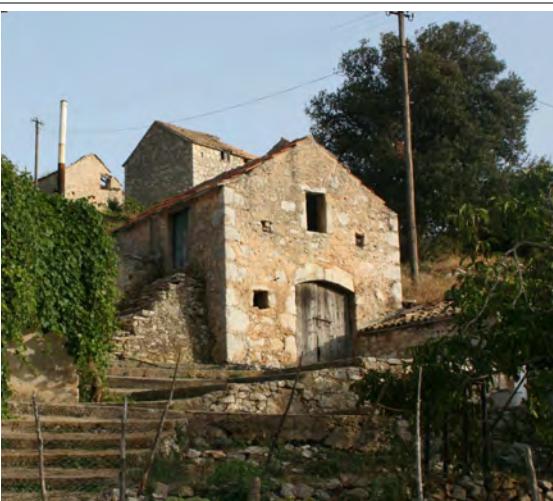
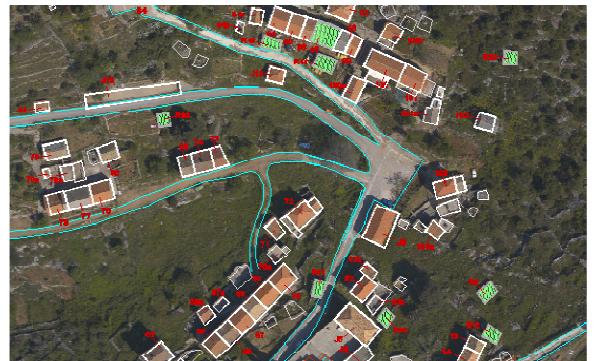
Skladna stambeno gospodarska katnica smještena južno od kuće 103 i pripadna njezinom sklopu. Tziđe od lomljenog kamena u obilatom vapnenom mortu s dodatkom crljenice, okviri otvora i uglovi ojačani priklesanim velikim blokovima kamena. Uz sjeverno pročelje dozidane pune kamene stube do vrata u potkrovље. Uz stube izgrađena kamena gusterma u visini prizemlja. Na zapadnom pročelju vrata konobe pod ratseretnim lukom te manji prozorski otvori bez stolarije.

Potrebno čišćenje i manji popravci ziđa. Otvore poželjno zatvoriti tradicijski oblikovanom stolarijom. Za sve građevinske radove nužno je ishoditi suglasnost Konzervatorskog odjela u Splitu.

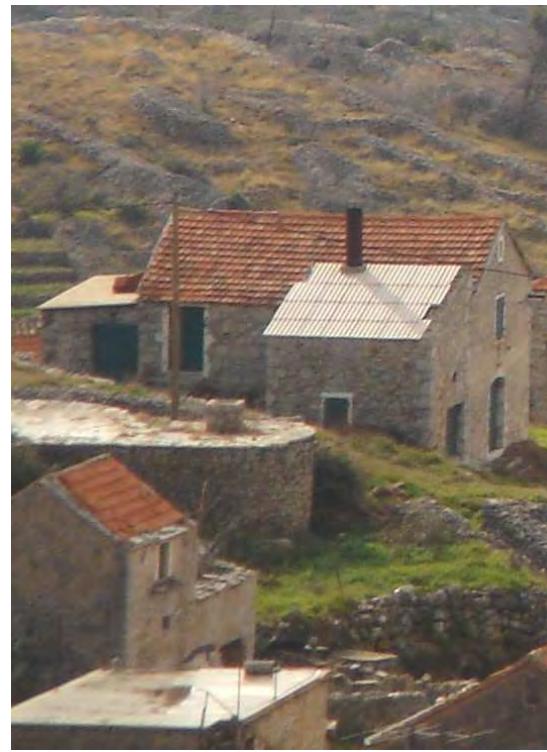
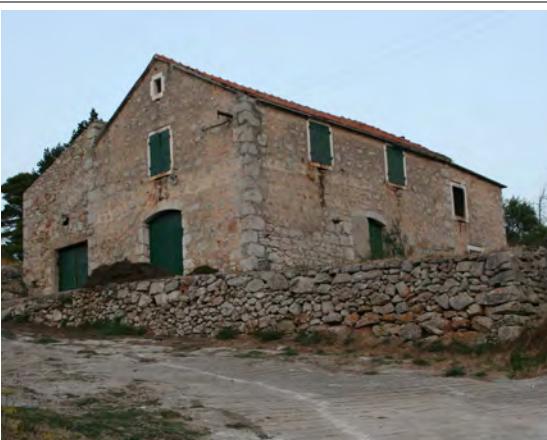
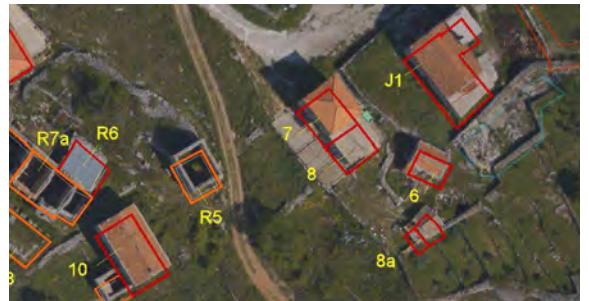
Zgrada za destilaciju ružmarina (zumroda), na 'Petrolu' iz 1902. godine. Skladna kamena katnica ugrađena u padinu jugoistočnim pročeljem, s kasnijim prigradnjama s jugoistočne te sjeveroistočne strane. Ziđe od priklesanog kamena u obilatom vap. mortu, s uglovima od klesanih blokova. Vrata u okviru od masivnih nepravilnih klesanih blokova kamena, s rasteretnim lukom. Intervencija betonom na vratima na jugozapadnom pročelju. Stolarija izvorna ali se razlikuje na gl. dijelu i prigradnjama. Padina s jugozapadne strane podzidana zidom suhozidu, čime je dobiven plato pred jugozap. pročeljem. Unutrašnjost podijeljena na dvije etaže, od kojih su se poslovi destiliranja većinom obavljali u onoj donjoj. Krovište pokriveno crijeponom. Iza zgrade nalazi se cisterna. Danas u povremenoj uporabi ali opremljena dijelom povijesnim postrojenjem za detilaciju koje je u funkciji. Građevina ima bitno mjesto u gospodarskoj i društvenoj povijesti mesta.

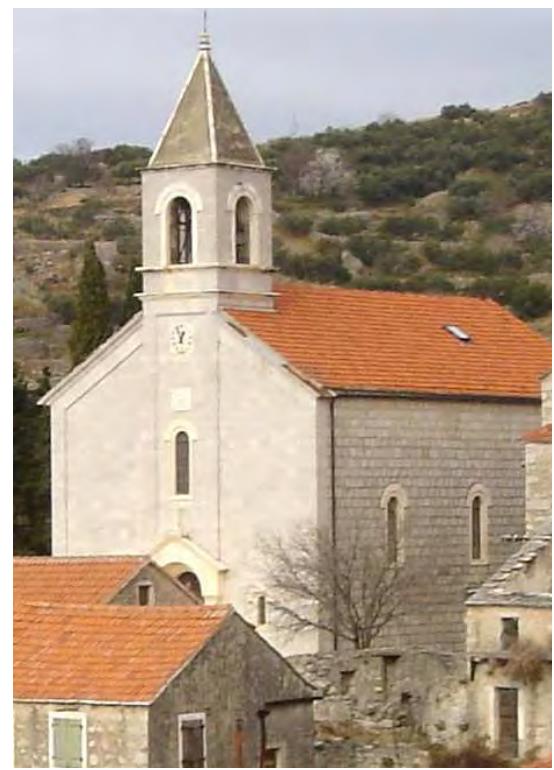
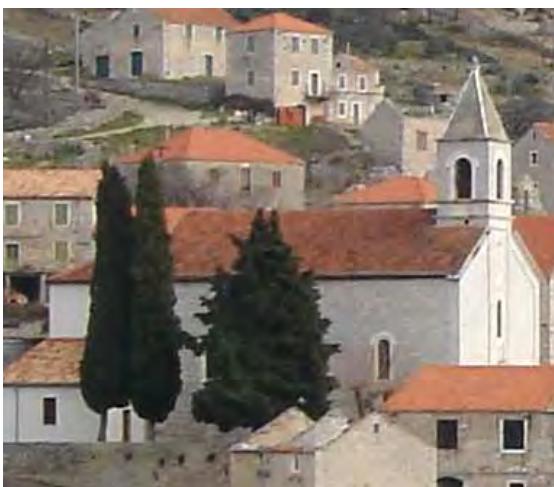
Župna crkva Sv. Kuzme i Damjana. Građena zajedničkim naporima i sloganom mještana Velo Grablja, ova je, za lokalne razmjere monumentalna crkva zamijenila stariju istoimenu crkvu koja se spominje još 1606. godine. Izgrađena je u svega godinu dana od 1886.g., dok su pojedini detalji dovršavani kroz sljedećih šest godina. Jednobrodna masivna građevina od kvalitetnih fino klesanih kamenih blokova, sa zvonikom smještenim iznad portala na glavnom pročelju. Na glavnom pročelju portal od velikih klesanih blokova i uski lučni prozor u klesanom okviru, na bočnim pročeljima po tri visoka lučna prozora u klesanim okvirima. Sa stražnje strane dograđena nešto niža sakristija. Unutrašnjost je popločana kamenim pločama (*saližona*), te uređena u neobaroknom stilu, s drvenom galerijom, te jednim glavnim i dva pomoćna oltara. Bogati inventar crkve vezan je za donacije i darove mještana, te godišnji ciklus procesija. Elementi unutarnjeg uređenja crkve su izvorni i datiraju iz vremena njezine izgradnje. Zaštićena kao pojedinačni spomenik kulture.

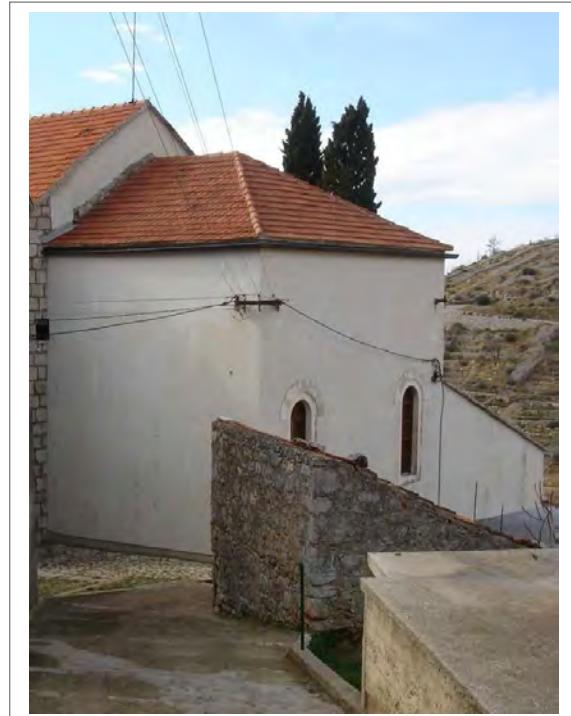
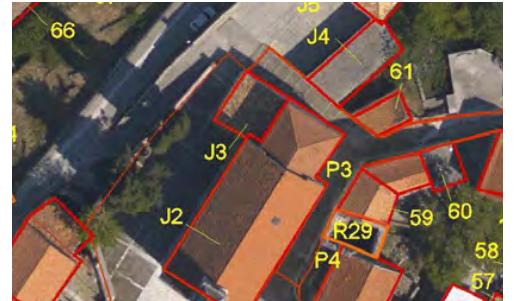
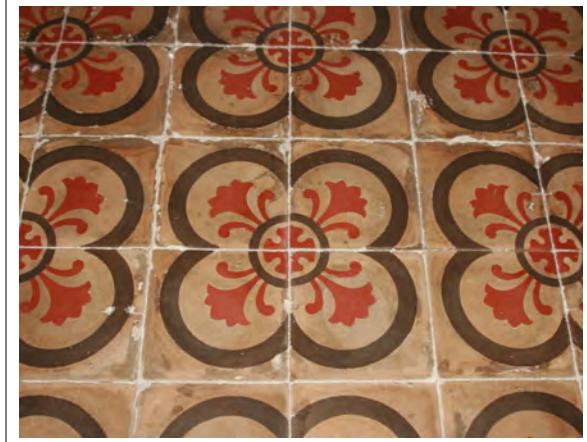
Sakristija župne crkve Sv. Kuzme i Damjana, izgrađena uz stražnje pročelje crkve. Visoka prizemna građevina, jednostavnog četverokutnog tlocrta, građena uz sjeverozapadni ugao crkve. Natkrivena jednostrešnim krovom, pokrov utorenim crijeponom. Žbukana bijelom vap. žbukom.

U slučaju potrebe za radovima održavanja kontaktirati Konzervatorski odjel u Splitu.

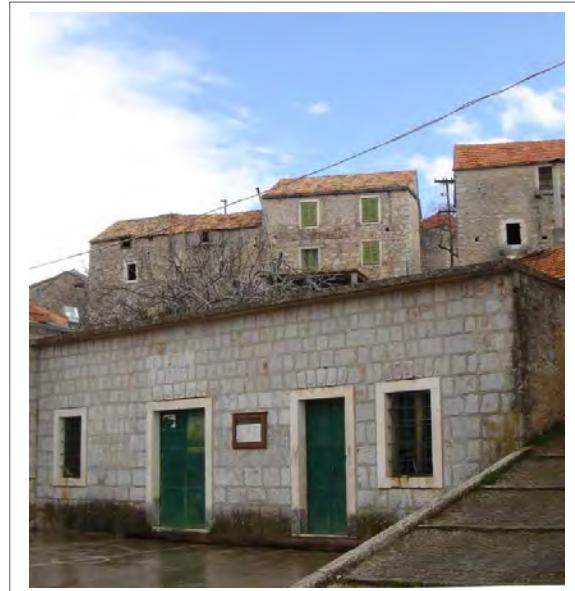
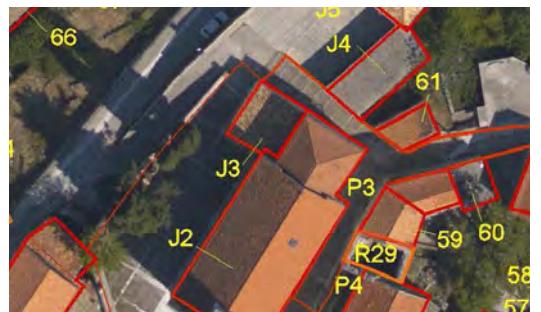
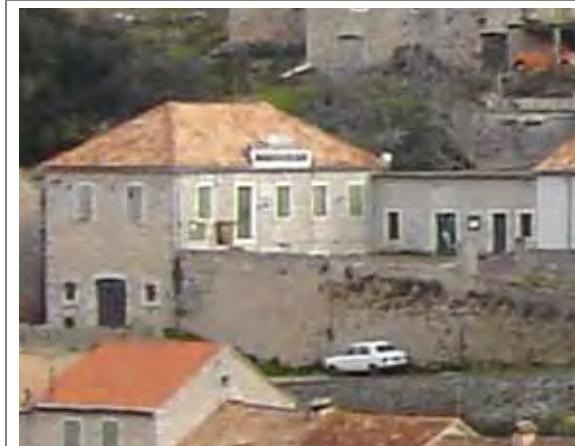
Zadružni uredi, čitaonica, trgovina. Izdužena prizemna građevina od klesanih kamenih blokova, nastavlja se pod pravim kutem na glavnu zgradu Zadruge. Unutrašnjost je podijeljena na dvije cjeline u kojima su izvorno bile smještene čitaonica i uredi Zadruge. Izvorni krov vjerojatno je naknadno zamijenjen ravnom AB pločom. U sjevernjoj prostoriji sačuvan je kompletan inventar trgovine mješovitom robom (vjerojatno iz 40-tih godina XX st.), kao i starinski lijepo ukrašen sef s natpisom bećke tvrtke Adler koji je vjerojatno pripadao zadružnoj Seoskoj blagajni. U južnjoj je prostoriji, u kojoj je bila zadružna čitaonica, 2007. godine uređen javni sanitarni čvor. Otvori u okvirima od klesanog kamena, zaštićeni željeznim rešetkama. Ziđe i okviri otvora u zoni uz tlo oštećeni od kapilarne vlage.

Preporuča se nužnik izmjestiti u neku od manjih gospodarskih građevina u blizini (npr. 61) te ponovno urediti čitaonicu s izložbenim prostorom za literaturu i fotografije vezane za Grablje. Inventar trgovine i seosku blagajnu potrebno je sačuvati i stručno urediti, te ih se preporuča izložiti na njihovoj izvornoj lokaciji. Za sve građevinske radove potrebno je kontaktirati nadležni Konzervatorski odjel u Splitu te za iste ishoditi suglasnost.

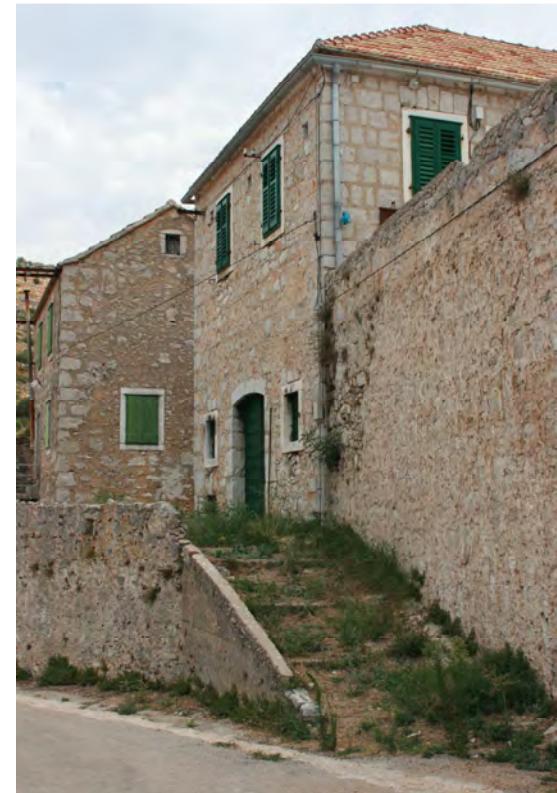
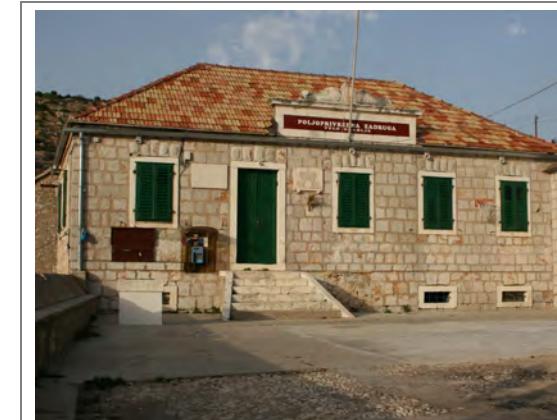
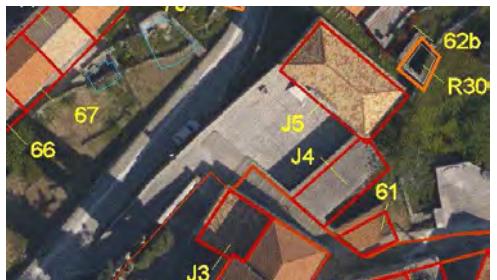
Zadružna zgrada izgrađena 1905. Katnica od klesanih kamenih blokova, glavno pročelje prizemno, zauzima središnje mjesto na prostranom platou iza župne crkve. Nad četiri prozora i asimetrično smještenim vratima rasteretri lukovi od bunjasto obrađenog kamena. Mali podrumski prozori u kam. okvirima zaštićeni rešetkama. Uz vrata stubište od većih kamenih blokova. U središtu glavnog pročelja uklесana godina 1900. Na zabatu natpis 'Poljoprivredna zadruga Velo Grablje'. Prozori opremljeni novijim griljama, vrata ukladena. Krov četverostrešan, pokrov crijeponom. Neposredno ispred zgrade je žbukano grlo gustirne, s kamenim rubom. Plato ispred građevine dijelom cementiran, dijelom u izvornim kogulima. U unutrašnjosti desno se nalazi veća dvorana, te manje pomoćne prostorije s lijeve strane. U nekadašnju zadružnu uljaru u suterenu (odnosno prizemlju s ulične strane) ulazi se u prizemlju sa sjeverozapada – s prilazne ceste. U njoj je sačuvan veliki dio mehanizacije uljare, te dio inventara zadružnog dućana. Zidana u kamenu, oštećenja na pročelju, u unutrašnjosti kapilarna vlaga.

Potrebni radovi održavanja te sanacija vlage u konobi. Inventar sačuvan u konobi obnoviti i izložiti. Na glavnom ulaznom pročelju vratiti u izvornom obliku zazidani podrumski prozor desno od ulaznih stuba, te popraviti fuge u najnižim redovima kamena (istovjetnim vezivom). Na platou bi bilo poželjno betonsku površinu ukloniti i zamjeniti izvornim kogolanjem. Za sve građevinske radove potrebno je ishoditi suglasnost Konzervatorskog odjela u Splitu.

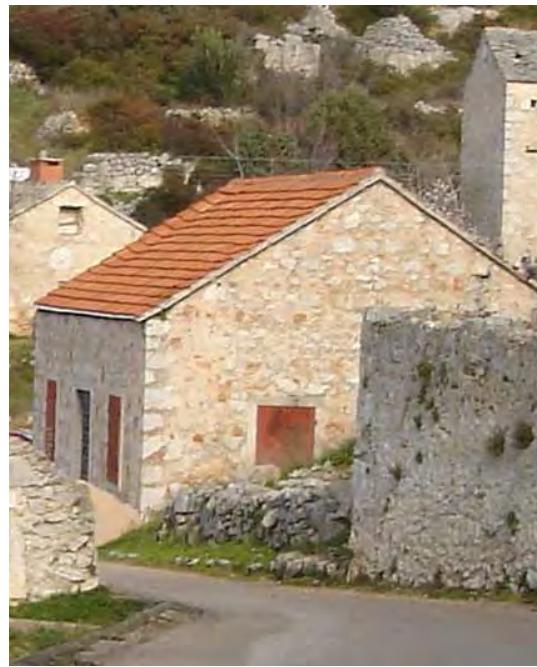
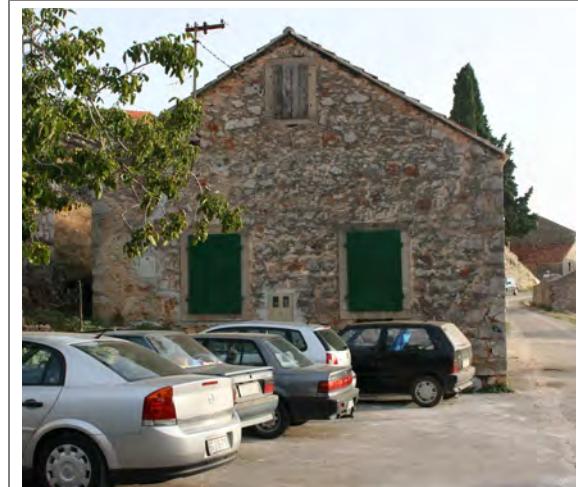
Zadružna prizemnica većih dimenzija, izgrađena 1936. s namjenom za kuhanje rakije, na lokalitetu "Na Plot". Sadržala je zadružni uređaj za kuhanje rakije nabavljen iste godine, s kotlovima od više stotina litara. Zidana od priklesanog kamena s ojačanim uglovima u obilatom vapn. mortu, ziđe u dobrom stanju. Prozorski otvori veći od uobičajenih, s niskim parapetom, betonskim okvirima, te zatvoreni limenim škurama. Vrata se nalaze u sredini glavnog pročelja koje gleda prema zapadu, na cestu. Veliki prozori atipično i na zabatnim pročeljima. Krovni pokrov zamijenjen je crijeponom, u dobrom stanju.

Radi boljeg uklapanja u tradicijski okoliš bilo bi poželjno okvire zamijeniti onima od klesanog kamena i škure zamijeniti drvenima, a ziđe očistiti i prefugirati vap. mortom. Za sve radove obnove te ev. izmjene postojećeg stanja potrebno je ishoditi suglasnost Konzervatorskog odjela u Splitu.

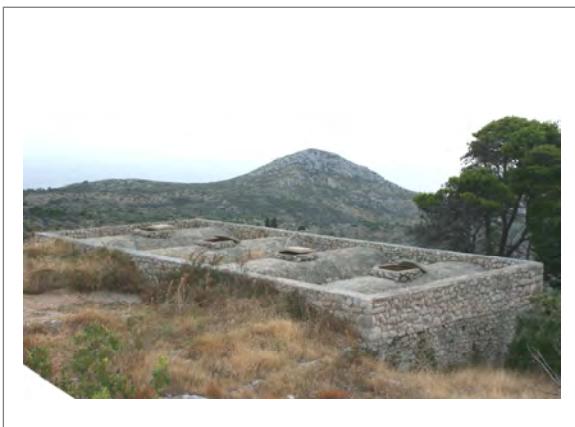
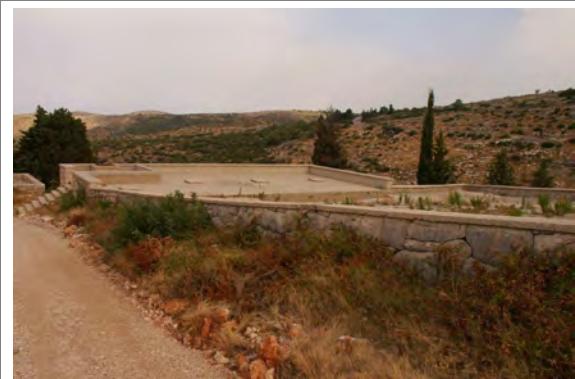
Zajedničke gusterne na lokaciji Petrol, na uzvisini na sjeveroistočnom rubu mjesta. Izgrađene 1946. (manja) odnosno 1956. godine (veća gusterne). J8 ima veliku naplavnu površinu, *pjover*, koja je služila za sakupljanje oborinske vode. Čistili su ju i održavali mještani organiziranim dobrovoljnim radom. Okružena je kamenim zidom od krupnih, grubo klesanih komada kamena, na čijem je obodu postavljen poklonac - kapelica, dok je uz istočni kraj zida postavljeno raspelo od klesanog kamena. Betonska površina pjovera danas je u dosta lošem stanju, s brojnim rasruklinama kroz koje probija bilje.

Za sve građevne radove nužna je suglasnost Konzervatorskog odjela u Splitu.

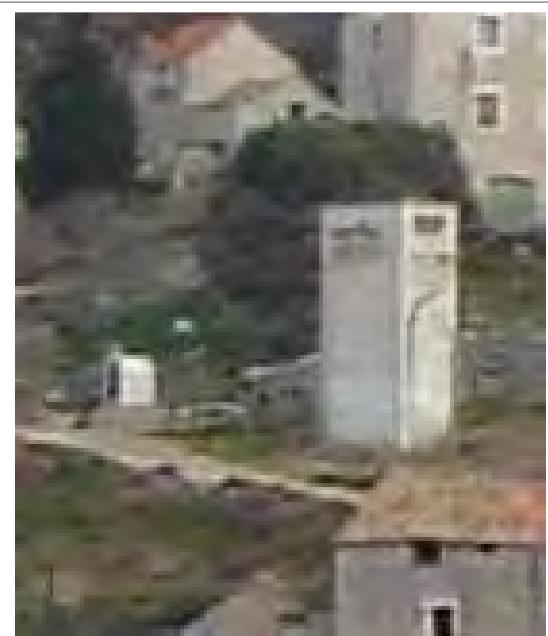
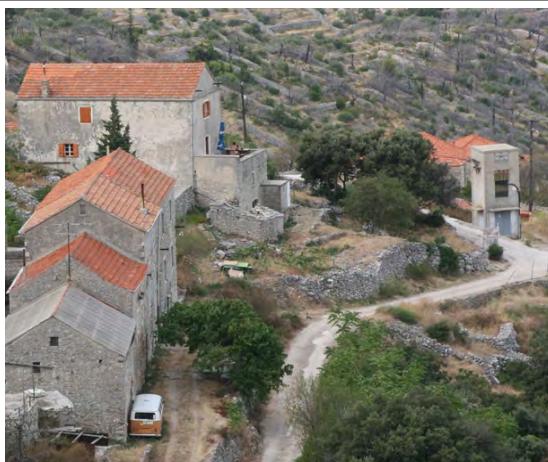
Trafostanica izgrađena 1960. godine. Smještena na uočljivom mjestu, blizu destilerije ružmarina i zgrade 5. Betonska građevina rel. malih tlocrtnih dimenzija (oko 2x2 m) no visine P+1. Betonske okapnice nad vratima od lima. Krov ravan. S vanjske strane uočljivi željezni nosači el. vodova. Građevina nema arhitektonske vrijednosti te se ne uklapa u okolni ambijent.

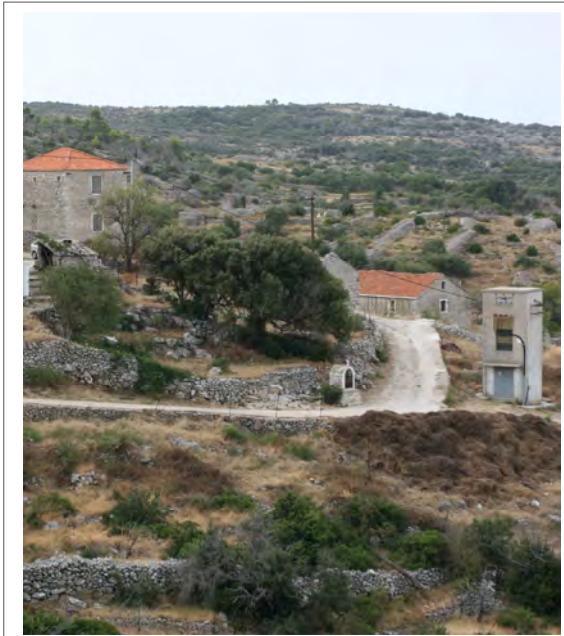
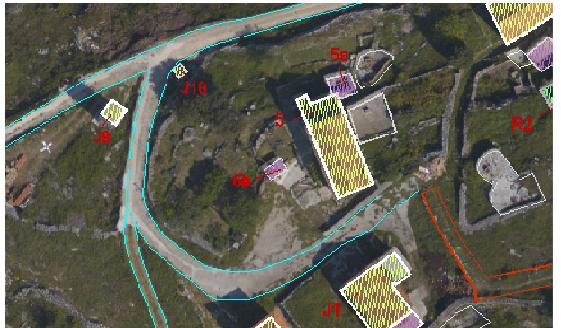
Poklonac posvećen sv. Antunu, smješten uz cestu kraj sklopa Tomićić i trafostanice. Postolje od priklesanog i lomljene kamene u obilatom vapn. mortu. Ispred postolja stuba – klecalo od fino klesanog bijelog kamena s profiliranim rubom. Na postolju kapelica zidana od pet redova manjih klesanih blokova, s cementiranim bačvastim svodom. Duž prednjeg ruba svoda raspuklina. S prednje strane okvir od fino klesanog bijelog kamena, s istovjetnim križem na vrhu, te crno bojanim posvetnim natpisom duž lučnog dijela – „Sveti Antune – moli za nas“. Prednja fronta zaštićena rešetkom od umjetnički kovanog željeza. Kapelici je potrebna sanacija oštećenja nastalih od oborinske vlage, te bolja hidroizolacija svođenog dijela. Kameni dijelovi zahtijevaju čišćenje te saniranje manjih oštećenja. Poželjno čišćenje i obnavljanje fuga na postolju u vapn. mortu.

Za sve radove obnove nužno je ishoditi suglasnost Konzervatorskog odjela u Splitu.

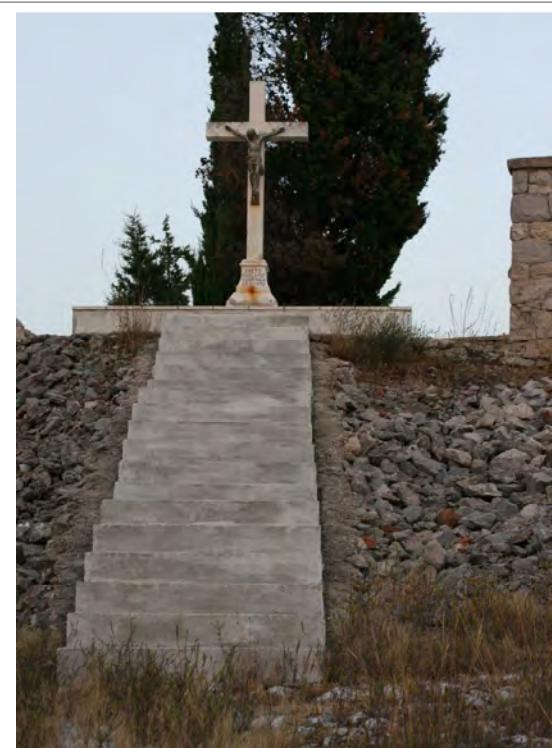
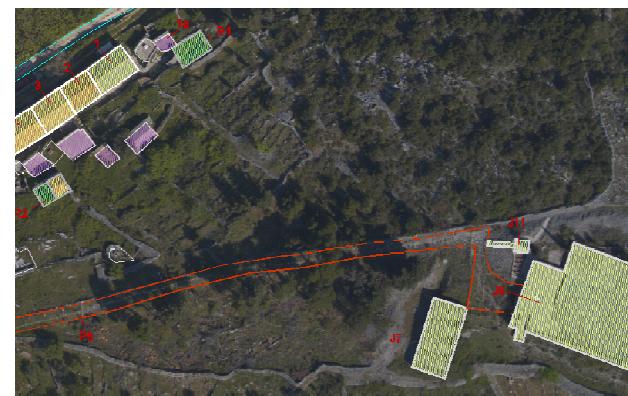
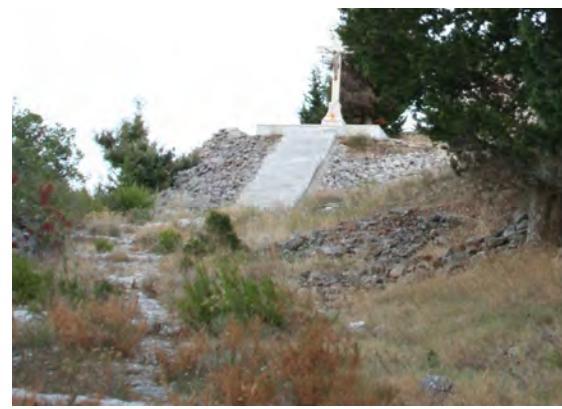
Skulptura raspelo smještena na ishodištu Križnog puta, na uzvisini pored javnih gusterni J7 i J8.

Preporuča se izraditi projekt kojim bi se izvedba stranica postolja i stubišta uskladila sa zahtjevima koji proizlaze iz ambijentalne i spomeničke vrijednosti predmetne skulpture. Preporuča se uklanjanje betonskih elemenata ili njihovo oblačenje u istovjetan, fino klesani bijeli kamen, te uređenje okoliša. Sve radove potrebno je provoditi prema projektu odobrenom od strane Konzervatorskog odjela u Splitu.
