# **KONZERVATORSKI ELABORAT NASELJA VELO GRABLJE**

**ZAGREB - HVAR, veljača 2012.**

**KONZERVATORSKI ELABORAT NASELJA VELO GRABLJE**  
*Za potrebe izrade UPU-a ETNO-EKO SELA VELO GRABLJE*

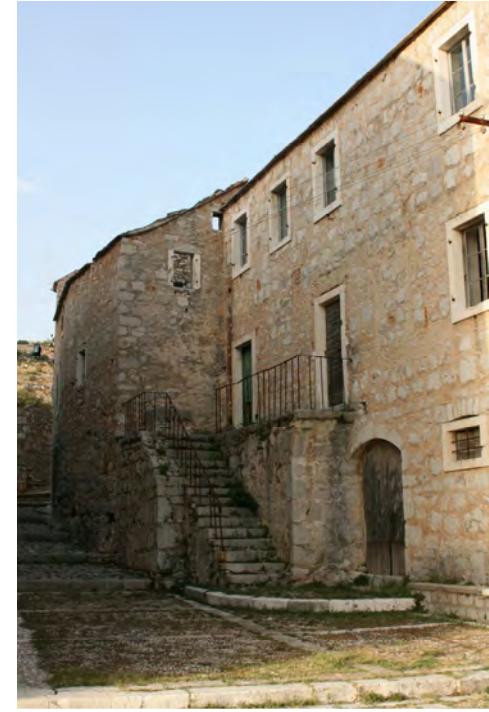
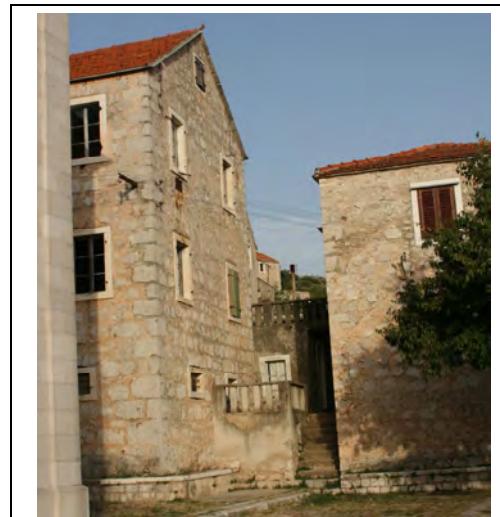
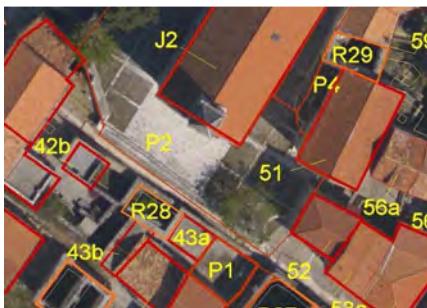
Bivša osnovna škola, impozantna dvokatnica nasuprot crkve. Zabatnim, južnim pročeljem gleda na crkveni trg. Zide od ujednačenih, većih blokova grubo klesanog kamena. Otvori u jednolikim fino klesanim kamenim okvirima. Sačuvana izvorna stolarija u vrlo lošem stanju. Glavno istočno pročelje gleda u bočni zid crkve. U prizemlju vrata konobe u okviru od masivnih nepravilnih klesanaca. Prizemno prozori konobe s rešetkom, u kamenim okvirima is rasteretnim lukovima od sjekomice postavljenih kamenih blokova. S ulaznog platna pred vratima konobe kamene stube vode na ulaze na katu. Željezna ograda u lošem stanju. Uz cijelo pročelje u prizemlju postavljena kamena klupa-zidić sa sjednom površinom od kamenih ploča. Između građevine i crkve zaštićeno popločanje kogolima P3. Krovište dvostrešno, pokriveno crijeponom. U prostoru između 51 i 52 ugrađen je betonski visokoprizemni objekt sa stubama i balustradom. Zgrada je kao prizemnica izgrađena 1876. godine, te dograđena 1894. Konoba u prizemlju je crkveni vinski podrum, s vlastitom prešom. Nastava je do 1970. održavana na drugom katu, na prvom 1928. uređena dvorana s pozornicom –kasnije Omladinski dom. Zide potrebno očistiti i popraviti, otvore opremiti stolarijom po uzoru na postojeću. Kamene stube popraviti, zamijeniti željeznu ogradu u dogovoru s konzervatorskom službom. S pročelja ukloniti željezne nosače za el. vodove. Za sve radove obnove potrebno je ishoditi odobrenje Konzervatorske službe u Splitu.

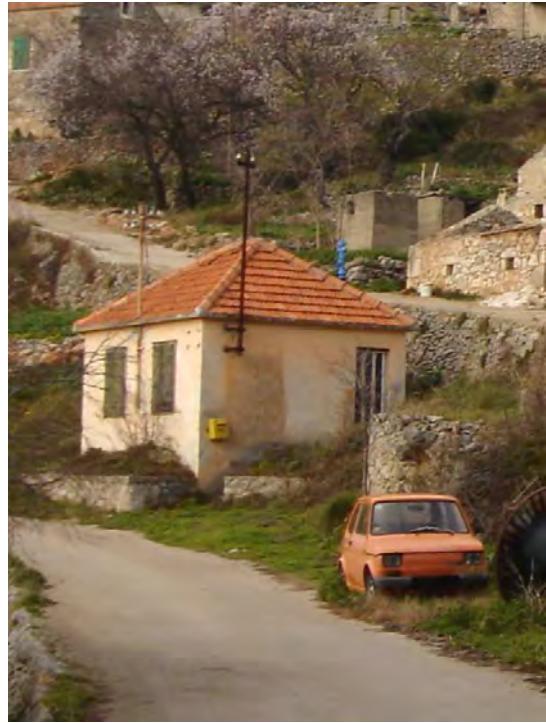
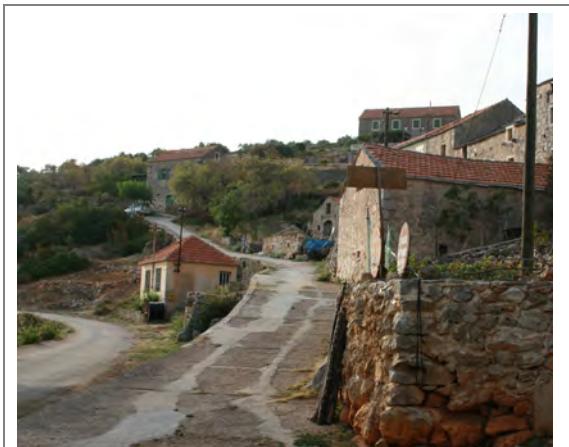
Jednostavna samostojeca prizemnica manjih dimenzija, nekadašnja zgrada pošte, izgrađene 1959. i zatvorene 1984. godine. Žbukana oštećenom produžnom žbukom u zemljanim tonu. Četverostrešno kroviste pokriveno utorenim crijeponom. Na glavnem pročelju dva prozorska otvora s griljama, ulaz na bočnom pročelju, vrata metalna u lošem stanju. Uz bočno i glavno pročelje pričvršćeni stupovi – nosači instalacija. Oko zgrade mali plato obzidan zidom od lomljenog kamena u cementnom mortu, visok oko pola metra.

Poželjno je zgradu ponovno ožbukati ili očišćiti u istom tonu i vapnenom žbukom, stolariju zamijeniti drvenom, izrađenom na tradicionalan način, te ukloniti nosače instalacija s pročelja. Za sve radove obnove potrebno je ishoditi odobrenje Konzervatorske službe u Splitu.

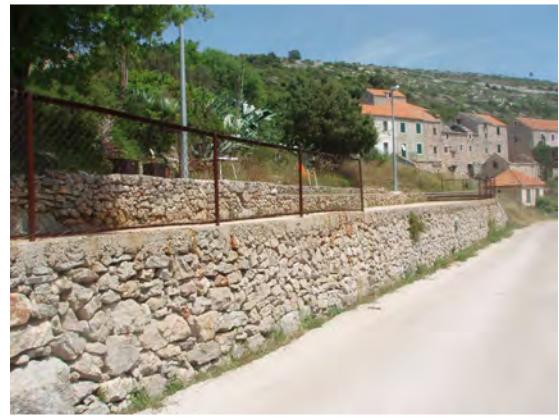
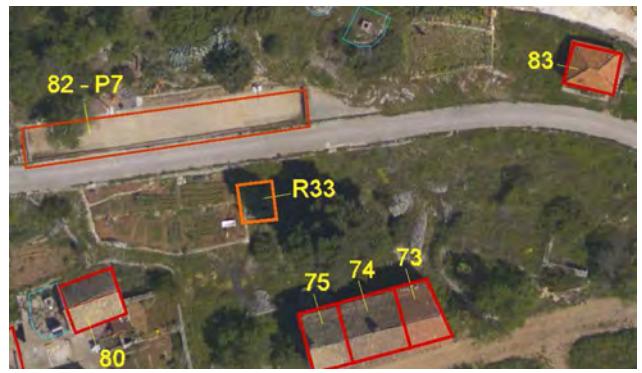
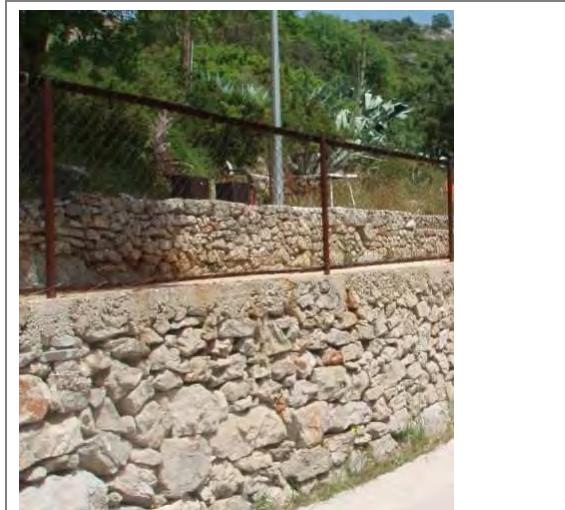
Suvremeno boćalište na Molu Bondu, preseljeno s lokacije „Na Plot“. Izgrađeno zajedničkim radom mještana.

Podzidano i s potpornim zidom od grubo priklesanog kamena u suhozidu.

Za sve građevne radove i eventualne izmjene postojećeg stanja potrebno je ishoditi suglasnost Konzervatorskog odjela u Splitu.

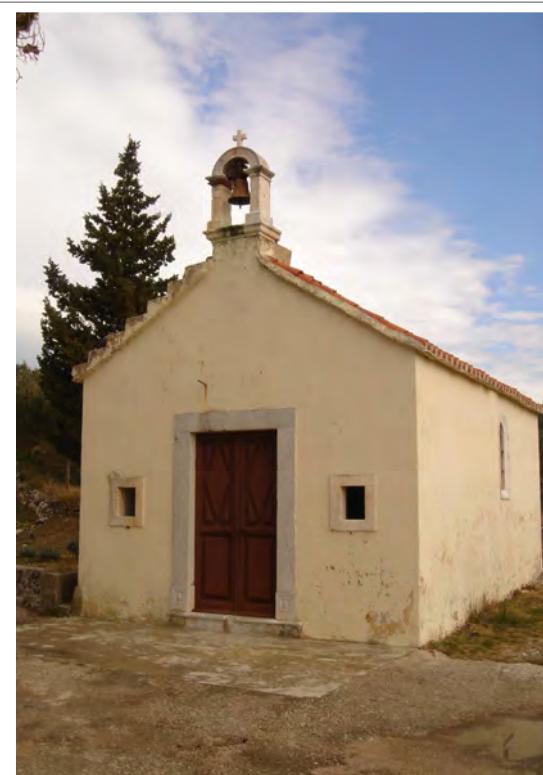
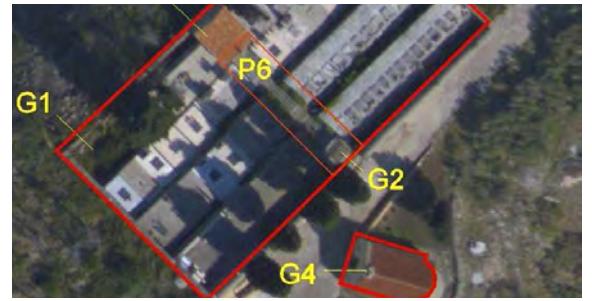
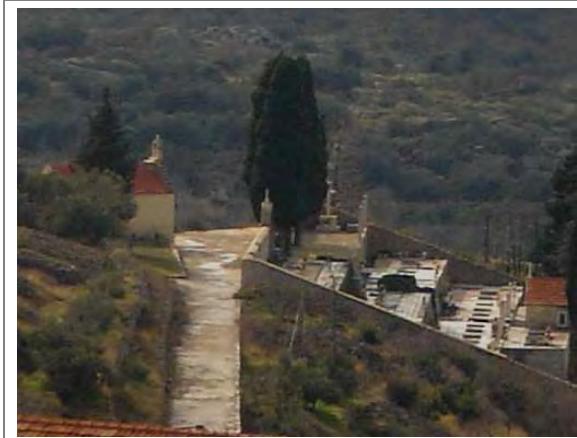
Crkvica Sv. Antonija na predjelu Dubačac. Na mjestu ranije crkvice, dograđivana je i preuređena kada je 1886. g. srušena stara župna crkva te započeta gradnja nove, pa je slijedećih šest godina služila kao župna crkva. Izvorno stanje prije preuređenja i točnu starost nije moguće precizno utvrditi. Smještena preko puta ulaza u groblje koje je na ovom mjestu uređeno 1919. g. Jednobrodna građevina, s preslicom i križem na zabatu. Ziđe kamenom, žbukano vapnenom žbukom tople, zemljano-žute nijanse, mjestimično dosta oštećenom od kapilarne vlage.

Poželjno čišćenje ziđa te rješavanje problema kapilarne vlage, i žbukanje vapnom žbukom u odgovarajućem tonu. Potrebno žbukanje unutrašnjosti. Za sve građevinske radove nužno je ishoditi suglasnost Konzervatorskog odjela u Splitu.

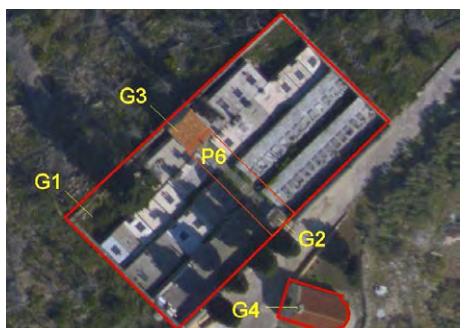
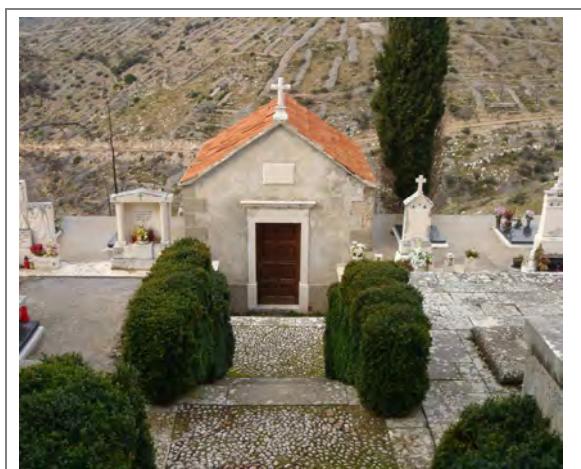
G-1 zid oko grobišta, G-2 kapelica /mrtvačnica, G-3 ulazna vrata, G-4 crkvica sv. Antonija 'na Dubačac', G-5 nadstrešnica, G-7 terase grobišta-potporni zidovi. Groblje izgrađeno 1919.g. na padini na jugoistočnom kraju mesta. Obzidano zidom od grubo priklesanog i lomljenog kamena, s unutarnje strane ožbukanim oštećenom vapnenom žbukom. Dekorativni pilastri od opeke, dvoredni vijenac od opeke i kamena. Monumentalni ulaz smješten u sredini uličnog zida, natkriven žbukanim lukom koji nosi kameni križ na pilonima od opeke. Sa strane prema cesti zid recentno ožbukan cementnom žbukom. Vrata od umjetnički kovanog željeza. Plato ispred ulaza zaglađen cementnim slojem. Unutrašnjost groblja simetrično je organizirana u dva polja - lijevo i desno od središnjeg puta koji se spušta prema mrtvačnici. Grobište je terasasto - na tri nivoa, koja podupiru dva novija armiranobetonska zida, te vanjski zid grobišta prema polju. Terase su popločane pločama od lokalnog sivog kamena od kojeg su i kvadratne nadgrobne ploče malih dimenzija. Grobnice su raspoređene po terasama. Na najnižoj, u središnjoj osi groblja, smještena je mala zgrada mrtvačnice, ožbukana vapnenom žbukom, s dekorativnim ojačanjima na uglovima koja imitiraju klesane blokove. Pokrivena je crijevom, s dovratnicima i doprozornicima od mjestimično profiliranog, fino klesanog bijelog kamena i s kamenim križem na vrhu zabata. U jugoistočnom uglu grobišta izgrađena je nadstrešnica na AB stupovima, s drvenim gredama i pokrivena kupom. U početku se ukapalo redoslijedom umiranja u zajedničke grobnice, kasnije izrađene pojedinačne obiteljske grobnice.

Za sve građevinske rade te ev. izmjene postojećeg stanja potrebno je ishoditi suglasnost Konzervatorskog odjela u Splitu.

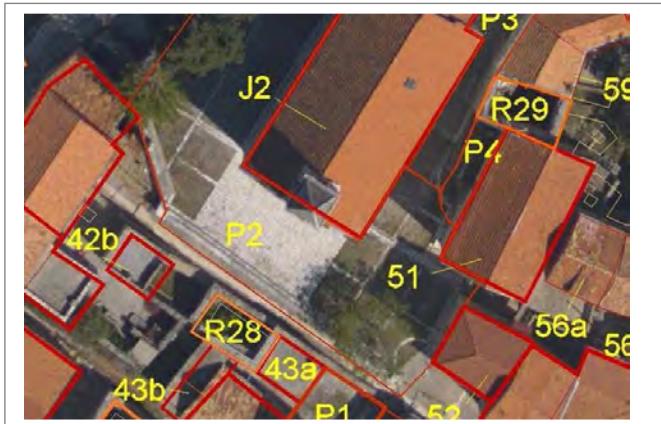
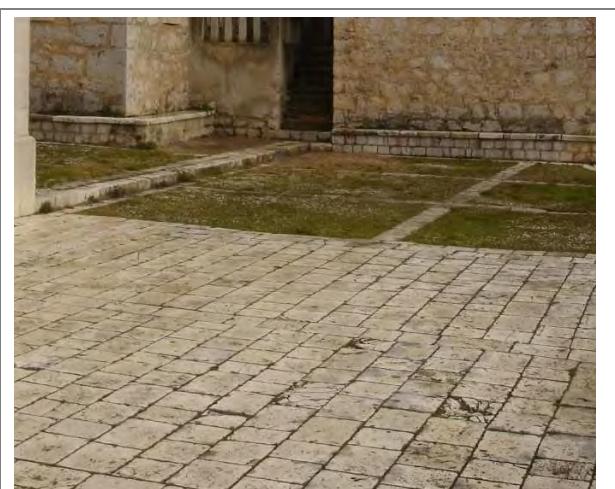
Popločanje P2. Obuhvaća plato ispred crkve popločan kompaktnim popločanjem od približno kvadratnih kamenih ploča, te pojaseve kogolanih površina u okvirima od kamenih ploča s obje strane crkve. Na mjestu popločanja sa sjeveroistočne strane nalazilo se groblje koje je izmješteno otvaranjem novog 1919. g.

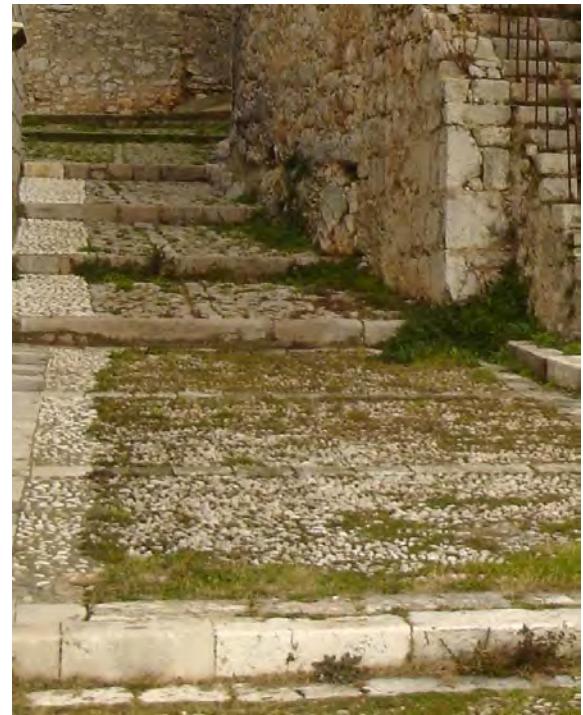
Popločanje P3-P4, iza crkve i zgrade 59, te ispred zgrade J4-J5. Niz plitkih širokih stuba popločanih gusto slaganim priklesanim kamenim kvadrima. Sredinom prolazi traka okomito slaganog popločanja. Rubovi stuba od desetak većih klesanih blokova. Uz id crkve izvorno je popločanje devastirano te zakrpano pojasmom bijelih gusto slaganih kogola. Ispred J4 i J5 betonirana površina ispod koje se naziru tragovi popočanja. Popločanje je potrebno vratiti u prvobitni oblik, te nadomjestiti nedostajuće kvadre istovjetnim, od lokalnog kamena. U slučaju obnove te ev. preslagivanja obavezno je izvođenje radova pod konzervatorskim nadzorom.

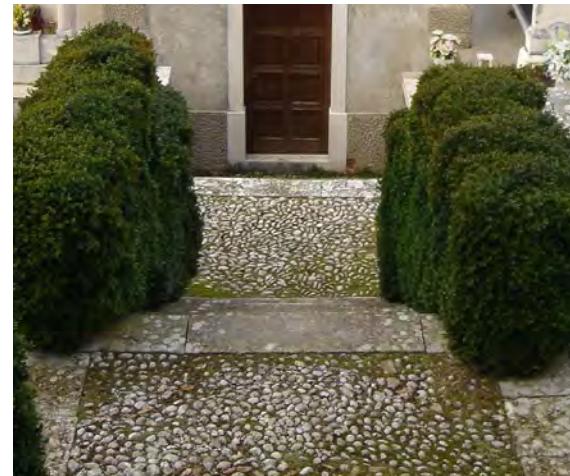
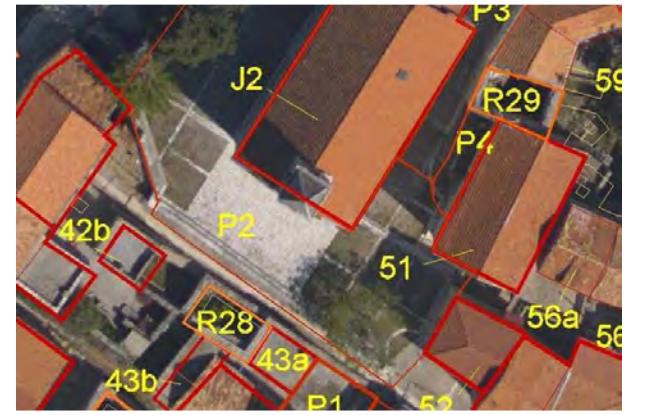
Popločanje P6. Obuhvaća središnju aleju groblja, odnosno niz stuba koje vode silazno od ulaznih vrata kroz središte groblja izgrađenog 1919. g.

Za sve radove obnove potrebno je ishoditi suglasnost nadležnog Konzervatorskog odjela u Splitu.

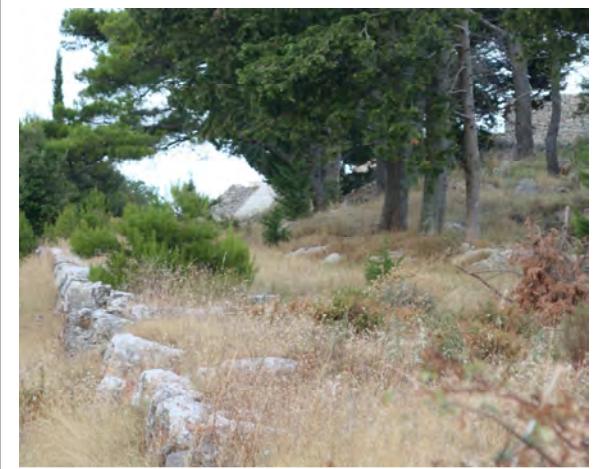
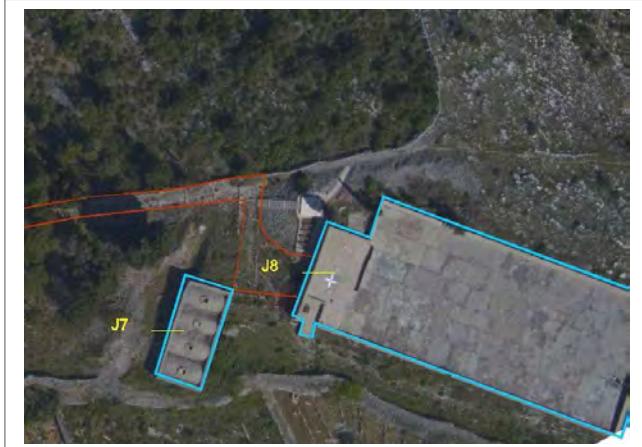
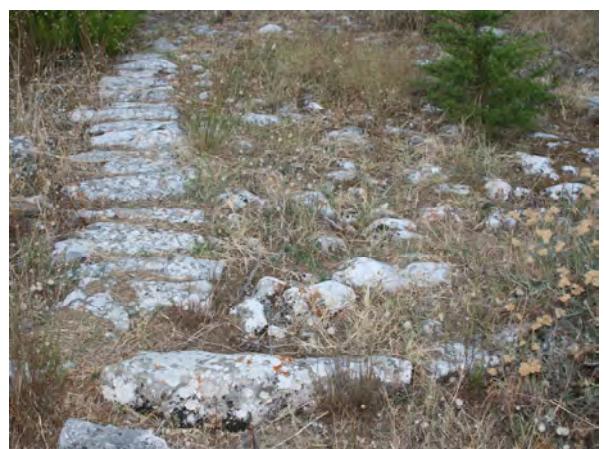
Popločanje P7. Križni put, koji vodi od iza Zadružne destilerije do zajedničke gusterne J8, ispred koje je uzvisina od nasutog kamena s betonskim nasipom, kamenim stubama te klesanim raspelom.

U slučaju obnove te ev. preslagivanja obavezno je izvođenje radova pod konzervatorskim nadzorom.

Za sve radove obnove potrebno je ishoditi suglasnost nadležnog Konzervatorskog odjela u Splitu.

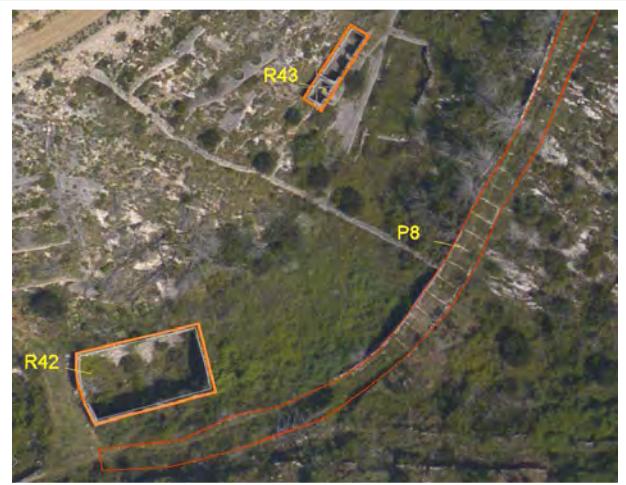
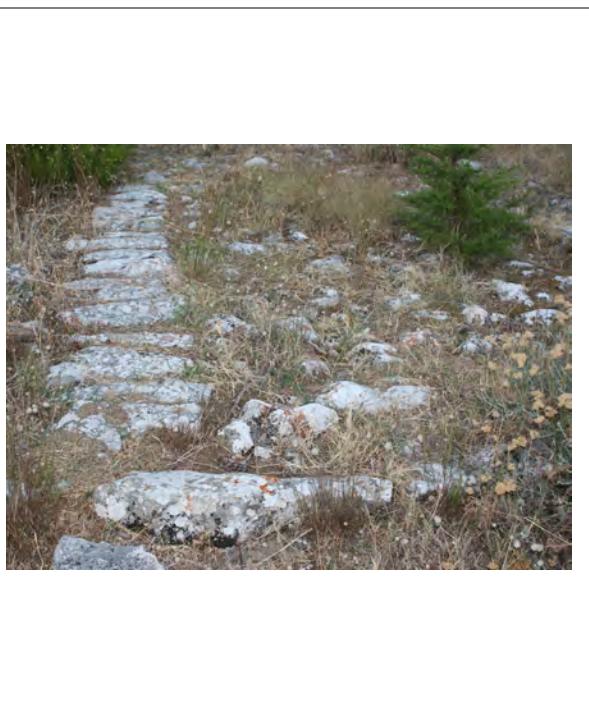
Popločanje P8 koje vodi dnom udoline prema moru do ruševine R42. Put zarastao u raslinje. Vidljivi rubovi širokih plitkih stuba, od priklesanog kamenja.

U slučaju obnove te ev. preslagivanja obavezno je izvođenje radova pod konzervatorskim nadzorom.

Za sve radove obnove potrebno je ishoditi suglasnost nadležnog Konzervatorskog odjela u Splitu.

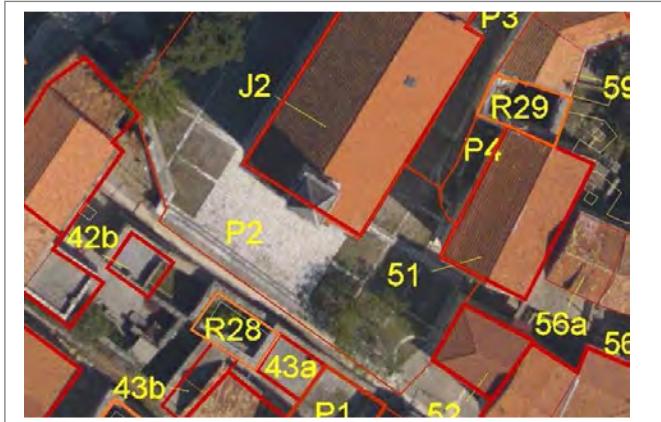
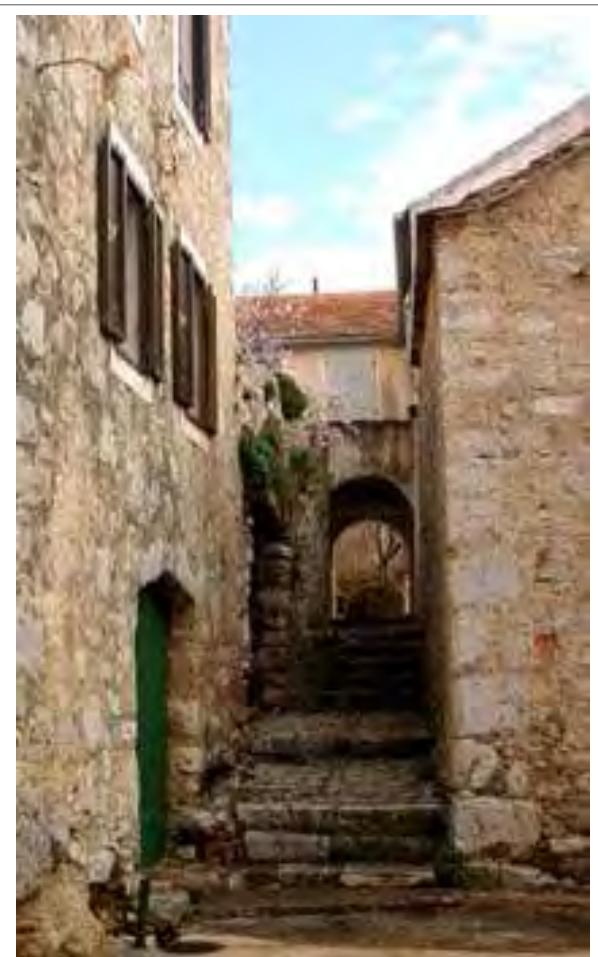
Popločanje P9. Uličica koja vodi do župnog dvora, u smjeru od župne crkve, te ulazi pod volat. Dijelom popločanje gusto slaganim kogolima, a dijelom široke plitke stube od grublje priklesanih kamenih kvadara s centralnim pojasmom okomito slaganim.

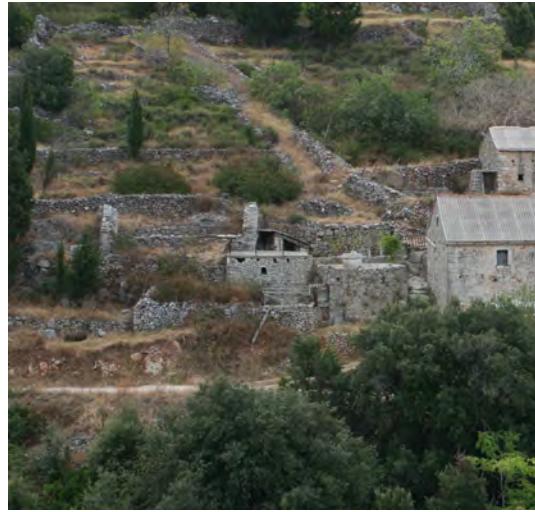
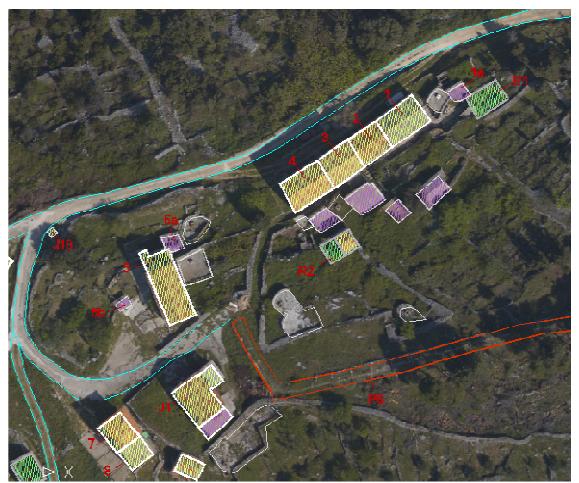
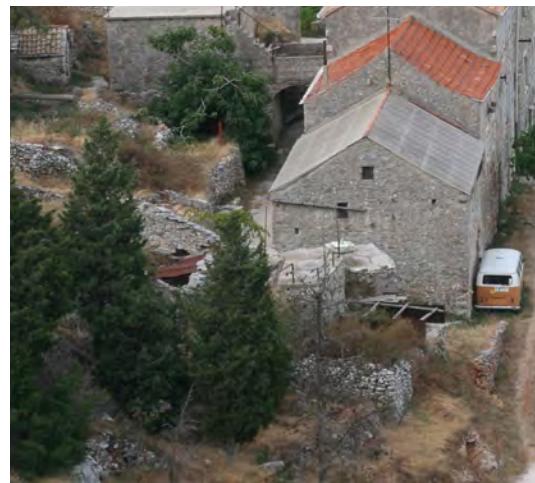
Ruševina potleušice na sjeverozapadnom kraju mjesta, dio sklopa Tomičić.

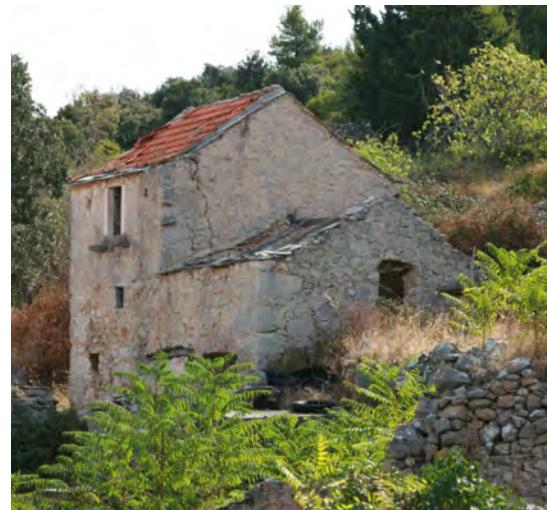
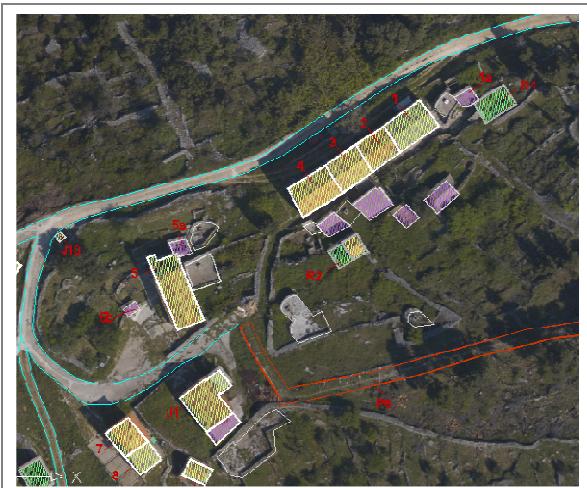
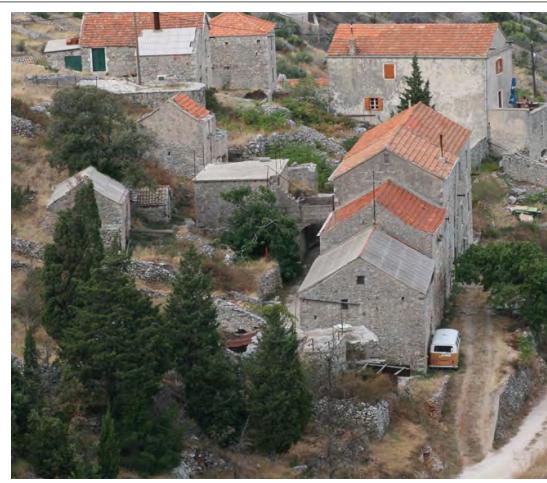
Ruševina dograđene stamb.-gosp. građevine, dio sklopa Tomičić.

Sjeverni dio dograđen katom, recentniji pokrov crijeponom. Južni prizeman i potpuno izvoran. Potrebna rekonstrukcija izvornog stanja: sanacija i čišćenje ziđa, fugiranje vapn. mortom u odgovarajućoj nijansi, rekonstrukcija krovišta. Poželjno ponoviti pokrov kamenim pločama s odgovarajućom strehom. Svi radovi moraju se vršiti pod konzervatorskim nadzorom te prema projektu odobrenom od strane Konzervatorskog odjela u Splitu.

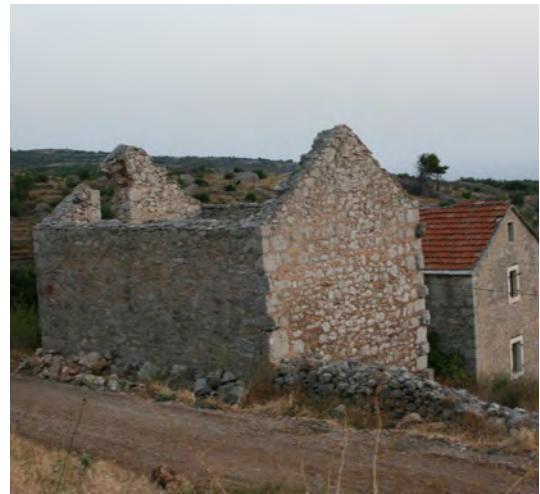
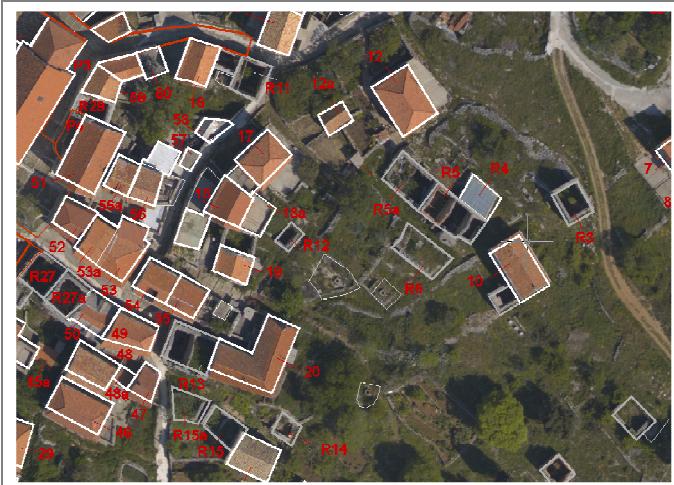
Ruševina manje, kompaktne jednokatnice, glavnim pročeljem orijentirane na jugozapad. Zidovi solidno građeni, od manjih komada priklesanog kamena u vapn. mortu, s uglovima ojačanim vertikalama od grubo klesanih kamenih blokova. Veće oštećenje zida iznad prozora na sjeveroistočnom zabatnom zidu, te niz manjih oštećenja na drugim zidovima. Krovište dvostrešno, sasvim urušeno, tragovi pokrova kam. pločama. Glavno pročelje većim dijelom sakriveno zgradom 10. Tik do stražnjeg, potpuno zatvorenog sjeveroistočnog pročelja provedena je makadamska cesta. Sjeverozapadno zabatno pročelje također je potpuno zatvoreno, dok se na jugoistočnom vidi trag većeg potkrovno smještenog prozora.

Kod obnove nužno je čistiti te starički sanirati zidje te popraviti oštećenja. Krovište rekonstruirati u drvenoj konstrukciji i pokriti (po mogućnosti) kamenim pločama s odgovarajućom strehom. Otvore opremiti klesanim kamenim okvirima te trad. izrađenom stolarijom i škurama.

Svi radovi moraju se vršiti pod konzervatorskim nadzorom te prema projektu odobrenom od strane Konzervatorskog odjela u Splitu.

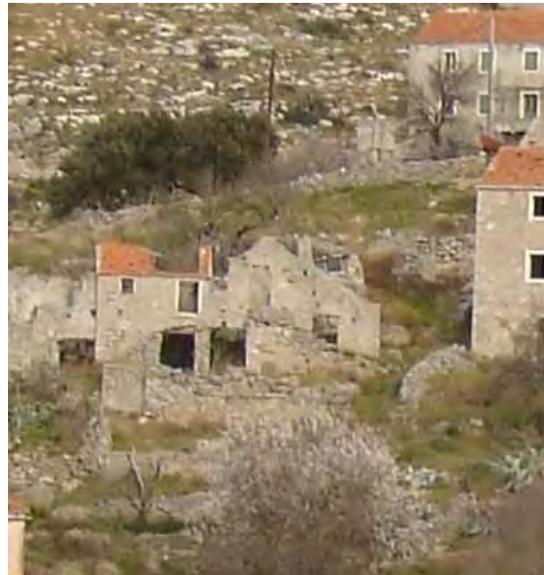
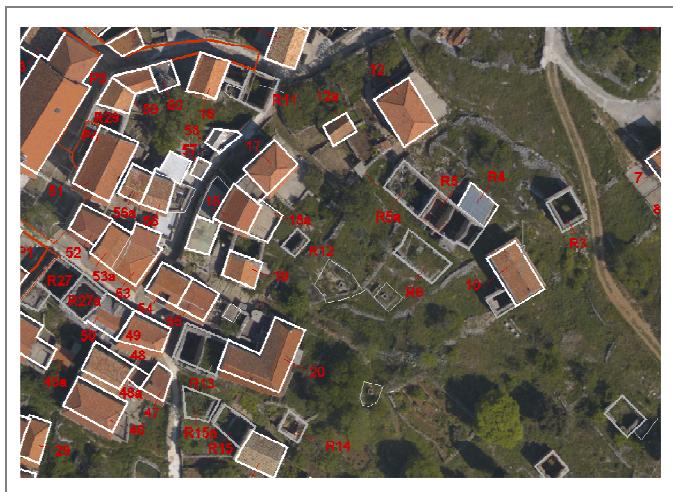
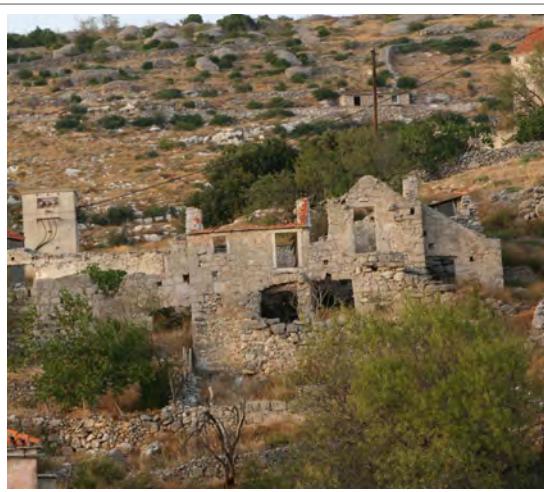
Sklop ruševina znatnih dimenzija, sastavljen od tri međusobno povezane građevine, te četvrte položene s njihove jugozapadne strane. Ruševine su u dosta lošem stanju pa nije moguće iščitati sve elemente nekadašnjih pročelja. Žide od krupnijih priklesanih kamenih blokova u vapn. mortu. Na glavnom, jugozapadnom pročelju sačuvana su dvoja vrata konobe pod rasteretnim lukom i jedna pod ravnim nadvojem, stube koje su pripadale nekadašnjem siloru, te na katu prozor i dvoja vrata stambenog dijela. Na središnjem dijelu su na zabatnim zidovima sačuvani tragovi najrecentnijeg pokrova kupom. Ruševine R8 sačuvane su u maloj visini, tek u pravokutnom tlocrtu, te fizički nisu dio sklopa, no trebalo bi ih tretirati kao takve jer se nalaze neposredno uz njegovo glavno pročelje. Na zidu su vidljiva brojna oštećenja.

Potrebno je izraditi arhitektonski i statički projekt rekonstrukcije sklopa. Sve radove obnove treba izvesti u potpunosti na tradic. način, te na taj način što točnije rekonstruirati nekadašnji izgled sklopa i omogućiti njegovo ponovno uklapanje u graditeljsko tkivo mjesta. Rekonstruirati drveno kroviste i pokriti ga u skladu s izvornim stanjem. Otvore opremiti stolarijom izrađenom na tradic. način. Za sve radove obnove te ev. izmjene postojećeg stanja potrebno je ishoditi suglasnost Konzervatorskog odjela u Splitu.

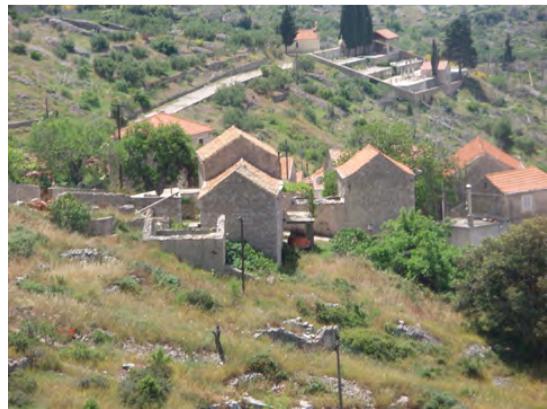
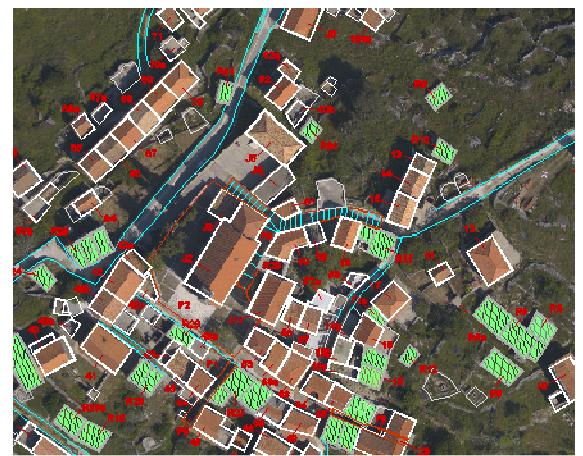
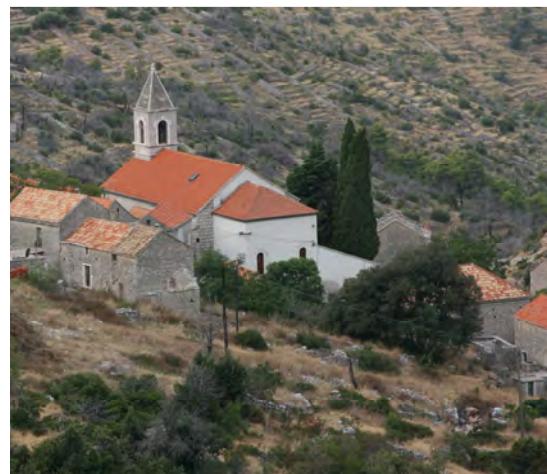
Nečitki ostaci ruševina, visine oko metar te zarasli u makiju, na izoliranom pložaju u sjevernom dijelu mjesta. Nazire se manji pravokutni tlocrt. Zbog malih dimenzija vjerojatno se radilo o građevini gospodarske namjene. Obzirom na tako loše stanje ostataka građevine, nije moguće točno rekonstruirati njezin prijašnji izgled.

Potrebni sanaciji i čišćenje te djelomično dozidavanje ziđa u istovjetnom materijalu i načinu, fugiranje vapn. mortom u odgovarajućoj nijansi, rekonstrukcija drvenog krovišta. Poželjno ponoviti pokrov kamenim pločama s odgovarajućom strehom. Svi radovi moraju se vršiti pod konzervatorskim nadzorom te prema projektu odobrenom od strane Konzervatorskog odjela u Splitu.

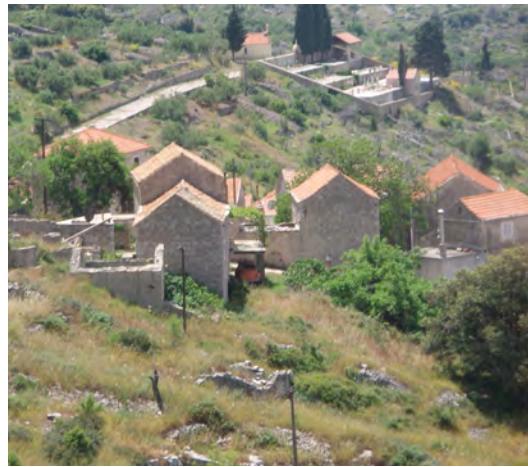
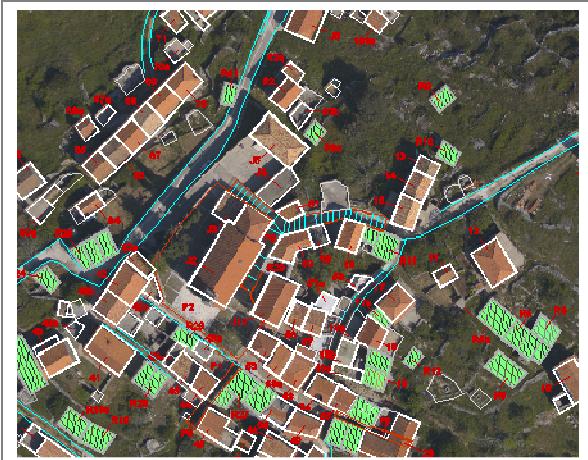
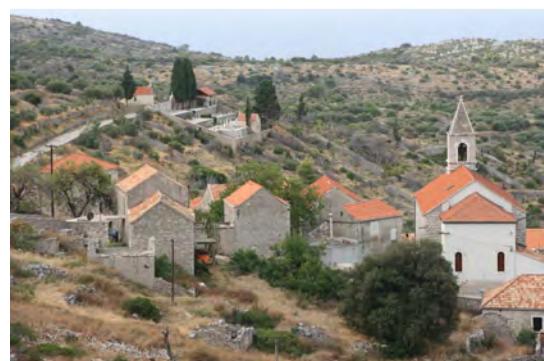
Ruševine prizemne kamene gospodarske zgrade uz niz 13-15. Sačuvana do razine krova, krov dvostrešan, ostaci pokrova kamenim pločama na zabatnim zidovima. Velika raspuklina na sjevernom zidu. Zidana od lomljenog kamena u vapnenom mortu. Glavno pročelje prema Jugu s gospodarskim ulazom.

Potrebna rekonstrukcija izvornog stanja: sanacija i čišćenje ziđa, fugiranje vapnenim mortom u odgovarajućoj nijansi, rekonstrukcija drvenog krovišta. Poželjno ponoviti pokrov kamenim pločama s odgovarajućom strehom. Svi radovi moraju se vršiti pod konzervatorskim nadzorom te prema projektu odobrenom od strane Konzervatorskog odjela u Splitu.

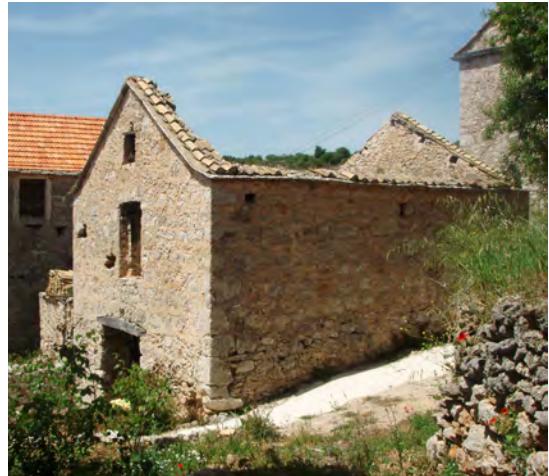
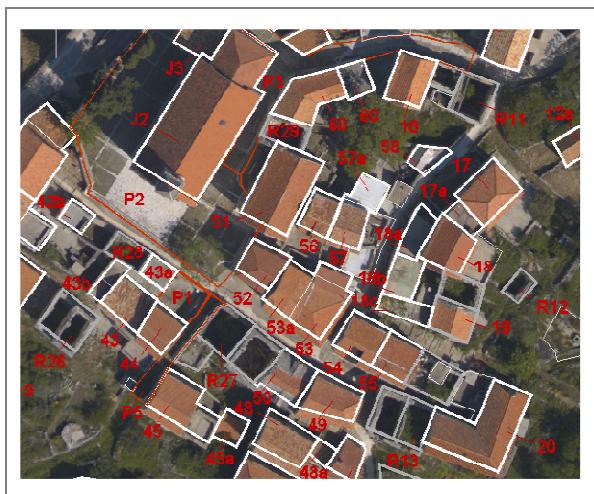
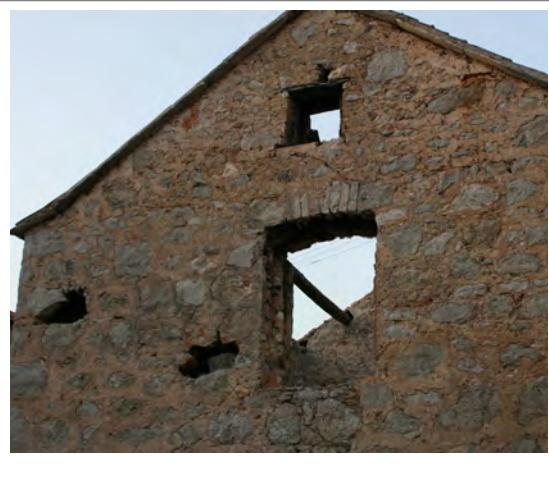
Ruševna masivna katnica s potkovljem, dio sklopa 56-60. Na jugozapadnom pročelju nad prozorom na katu lijepi rasteretni luk od manjih komada kamena, iznad njega tavanski prozor manjih dimenzija.

Ziđe solidno. zidano od većih grubo priklesanih komada kamena u vapnenom mortu, na nekoliko mjeseta veća oštećenja . Ostaci kamene strehe i pokrova kupom, krovište urušeno.

Svi radovi moraju se vršiti pod konzervatorskim nadzorom te prema projektu odobrenom od strane Konzervatorskog odjela u Splitu.

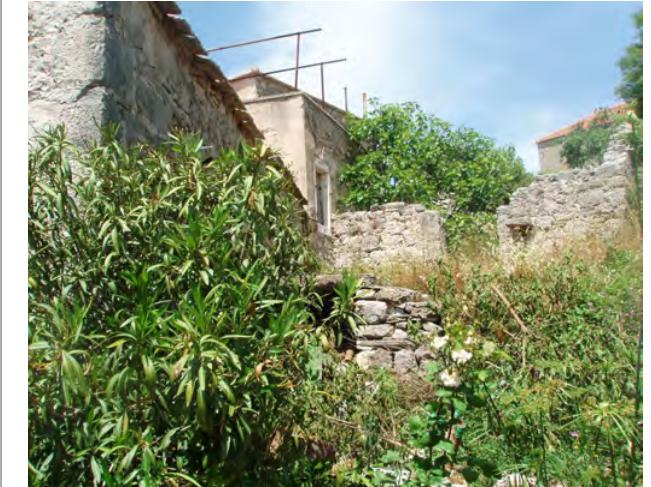
Ruševina u dvorištu zgrade br. 18, zarasla u makiju, visoka prizemnica. Sačuvana u rel. maloj visini ziđa, čitljiv pravokutni tlocrt. Nije moguće rekonstruirati puni izgled pročelja.

Za sve radove potrebno je ishoditi suglasnost Konzervatorskog odjela u Splitu.

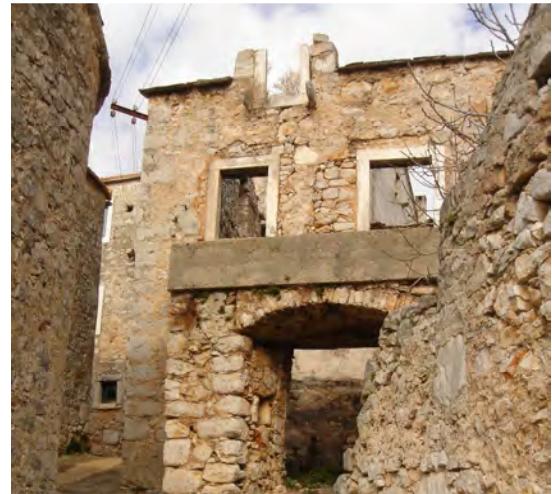
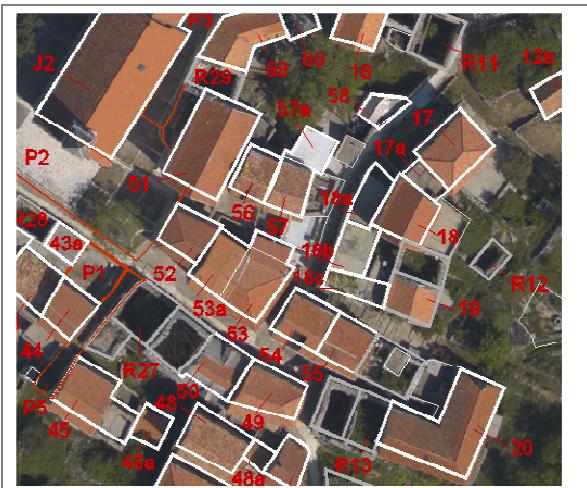
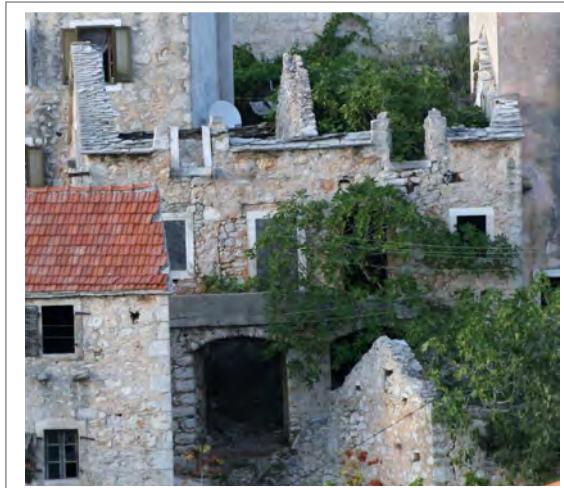
Ruševina stambene uglovnice, jednokatnice s potkovljem i gospodarskim prizemljem. Ziđe od priklesanog kamena u vap. mortu, dosta oštećeno, zakrpavano na više mesta. Glavno pročelje prema jugozapadu. Ulaz u konobu pod silorom, obrubljen masivnim rustikalnim klesanim blokovima, s bočno postavljenom nišom. Na silor vode masivne monolitne stube od grubo klesanog kamena. Na vrhu silora dodana armiranobetonska greda. Na potkovlju vidljiv ostatak dva luminorija s dijelom kamenog okvira. Kameni okviri na otvorima djelomično oštećeni. Krovište s ostacima pokrova kamenim pločama, dvostrešno, potpuno urušeno.

Kod obnove potrebna temeljita sanacija ziđa prema statickom projektu. Silor rekonstruirati u cijelosti te ukloniti armiranobetonski pojasi. Na otvorima sačuvati kamene okvire i po potrebi popraviti ili zamijeniti oštećene dijelove. Koristiti drvenu stolariju i zaštitu od sunca, izrađene na tradicionalan način. Drveno krovište rekonstruirati i pokriti – po mogućnosti ponoviti pokrov kam. pločama.

Za sve radove obnove te ev. izmjene postojećeg stanja potrebno je ishoditi suglasnost Konzervatorskog odjela u Splitu.

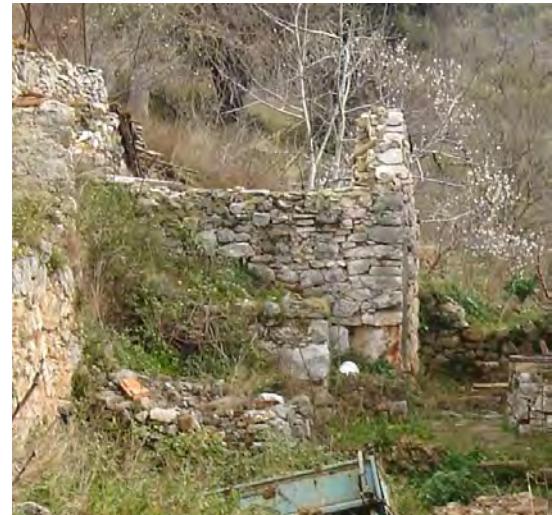
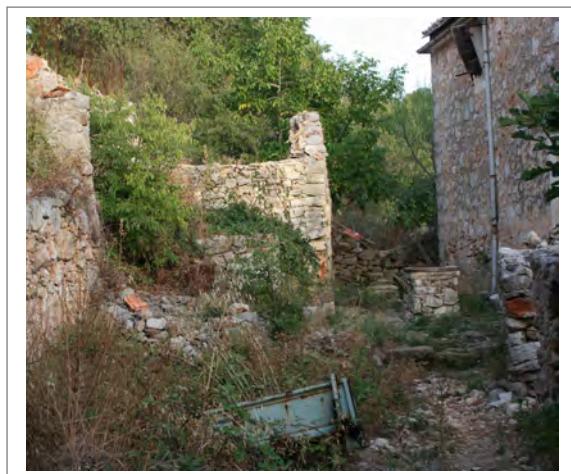
Ruševina prizemne gospodarske zgrade, zidane od priklesanog kamena u vapnenom mortu, smještene uz zgradu 21. Dvostrešno krovište potpuno urušeno. Ostaci pokrova kamenim pločama. Ziđe nekvalitetno, dosta oštećeno. Ulazna vrata smještena na zabatnom pročelju. Prizemnica je sjevernom stranom užidana u blagu padinu.

Kod rekonstrukcije potrebna sanacija i čišćenje ziđa, fugiranje vapn. mortom u odgovarajućoj nijansi, rekonstrukcija krovišta. Poželjno ponoviti pokrov kamenim pločama s odgovarajućom strehom. Svi radovi moraju se vršiti pod konzervatorskim nadzorom te prema projektu odobrenom od strane Konzervatorskog odjela u Splitu.

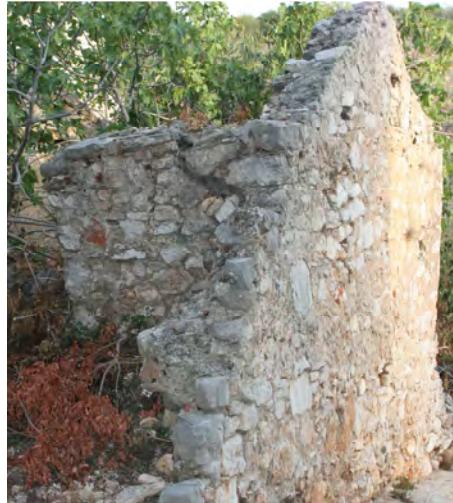
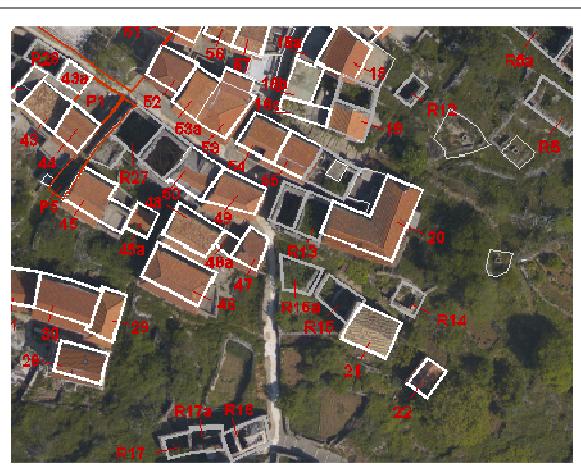
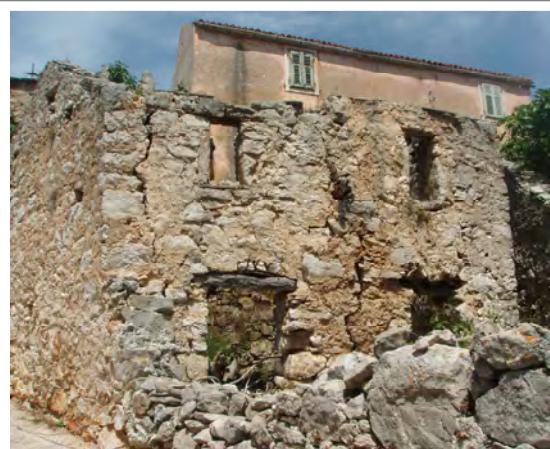
Ruševine sklopa od dviju kamenih građevina uz zgradu 21. R15a - zapadnija ruševina - je katnica, manjim zabatnim pročeljem okrenuta prema cesti koja vodi dalje prema groblju. Pročelje prema Jugu sadrži dva prozora na katu te dva gospodarska ulaza pod drvenim nadvojem. Na jugozapadnom pročelju nalaze se ostaci dva prozora, te velike raspuklne. Ziđe jako oštećeno i djelomično urušeno, no u unutrašnjosti se iščitavaju zidne niše, po čemu zaključujemo da se radilo o stambenoj prizemnici. R 15 je manja gospodarska prizemnica smještena istočnije, s malim prozorom na zabatu. Može se zaključiti da je riječ o gosp. objektu funkcionalno vezanom na R15a. Krovište nije sačuvano.

Svi radovi moraju se vršiti pod konzervatorskim nadzorom te prema projektu odobrenom od strane Konzervatorskog odjela u Splitu.

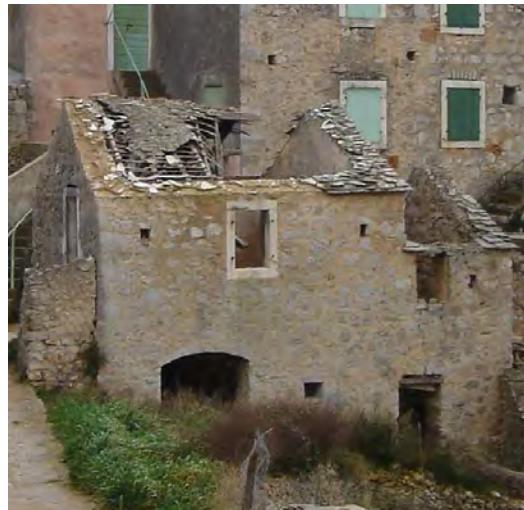
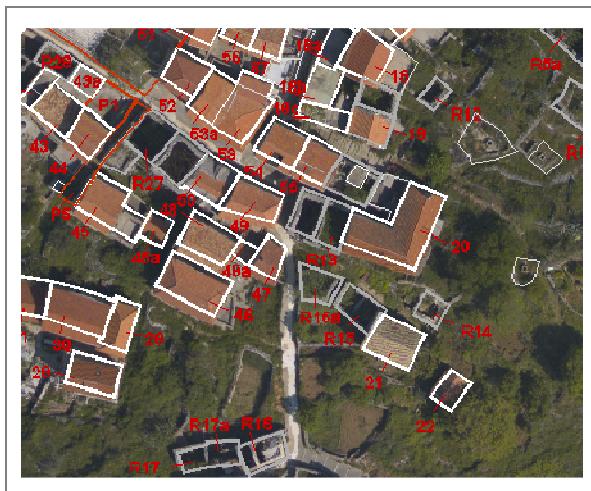
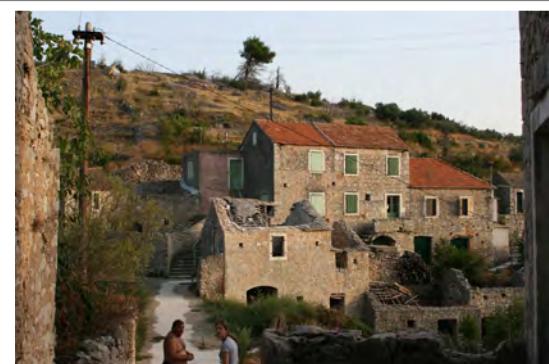
Ruševina dvodijelne stambeno-gospodarske katnice, na raskrižju puta prema groblju. Ugrađena u padinu i glavnim pročeljem okrenuta prema sjeverozapadu. Kvalitetno, fino zidano ziđe od ujednačenih, manjih blokova kamena u obilatom vezivu. Pročelje s velikim vratima konobe i manjim vratima na nižem dijelu; iznad svakih vrata po prozor. Raspuklina vertikalno, između manjih vrata i prozora iznad njih. Nad vratima konobe trodijelni rasteretni luk od klesanog kamena, oko prozora kameni okvir. Nad manjim vratima grublji rasteretni luk s drvenim nadvojem, prozor iznad bez okvira. Krovište dvostrešno, u dva visinska nivoa, djelomično urušeno, pokriveno kamenim pločama.

Potrebna rekonstrukcija izvornog stanja: sanacija i čišćenje ziđa, fugiranje vapn. mortom u odgovarajućoj nijansi, rekonstrukcija krovišta. Poželjno ponoviti pokrov kamenim pločama s odgovarajućom strehom. Svi radovi moraju se vršiti pod konzervatorskim nadzorom te prema projektu odobrenom od strane Konzervatorskog odjela u Splitu.

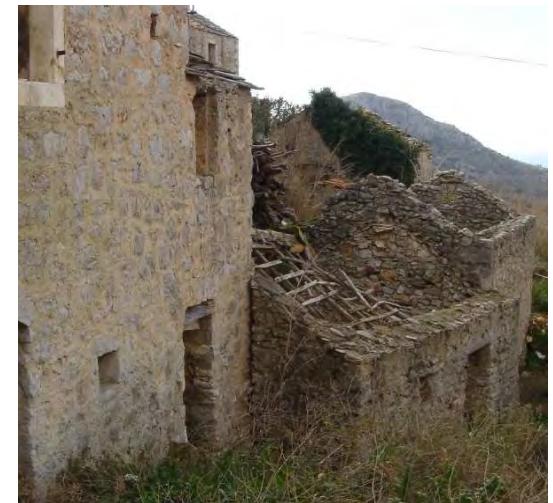
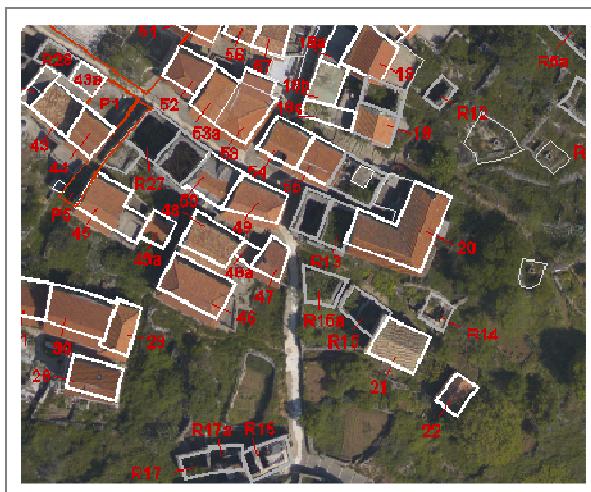
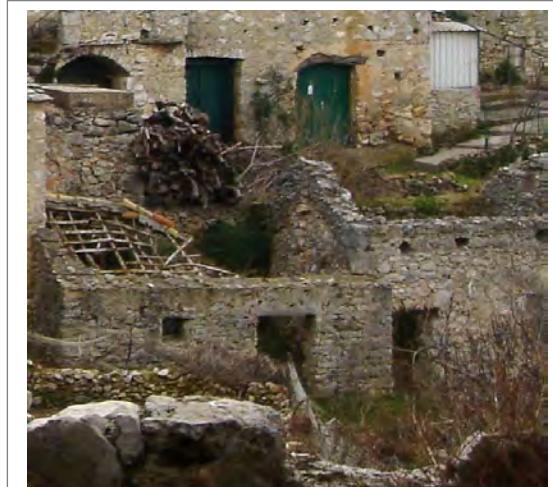
Ruševine dviju prislonjenih gospodarskih prizemnica, zidanih od lomljenog i priklesanog kamena u vapnenom mortu. Glavno pročelje prema sjeverozapadu. Na 17a sačuvan manji ostatak jednostrešne krovne konstrukcije i nešto kamenih ploča po rubovima ziđa. Zgrada 17a pročeljem za oko metar i pol izlazi iz linije koju tvore pročelja niza 16 i 17. Potrebna rekonstrukcija izvornog stanja: sanacija i čišćenje ziđa, fugiranje vapnenim mortom u odgovarajućoj nijansi, rekonstrukcija krovišta. Poželjno je ponoviti pokrov kamenim pločama s odgovarajućom strehom. Svi radovi moraju se vršiti pod konzervatorskim nadzorom te prema projektu odobrenom od strane Konzervatorskog odjela u Splitu.

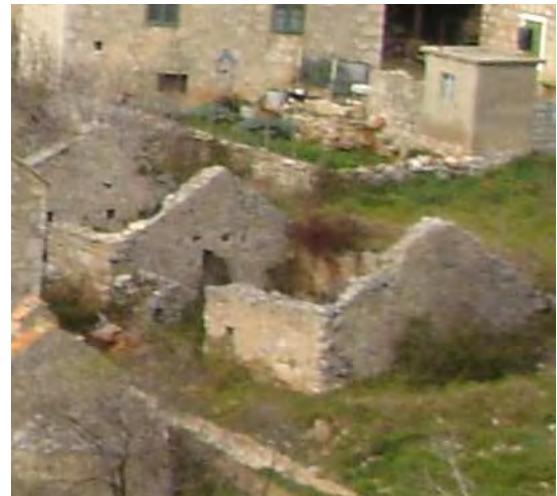
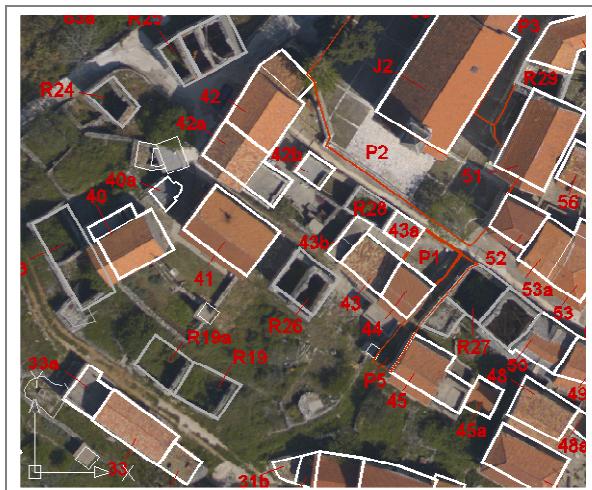
Ruševine dviju prizemnih gospodarskih zgrada u nizu, sačuvanih u visini do krovišta. Glavna pročelja prema putu na jugozapadnoj strani, sa širokim gospodarskim ulazima. Ostala pročelja zatvorena. Ziđe od lomljenog kamena u vapnenom mortu, dosta erodirano i u lošem stanju.

Svi radovi moraju se vršiti pod konzervatorskim nadzorom te prema projektu odobrenom od strane Konzervatorskog odjela u Splitu.

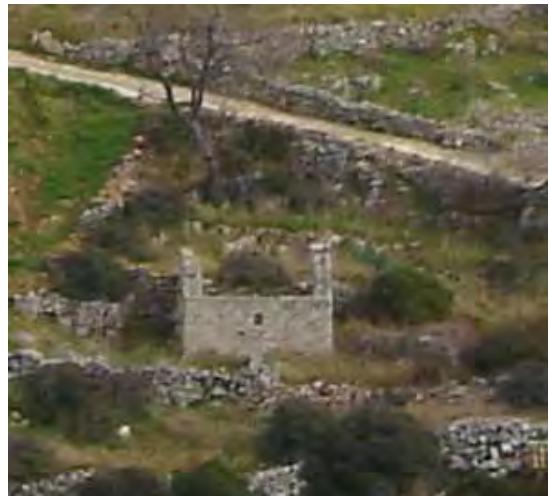
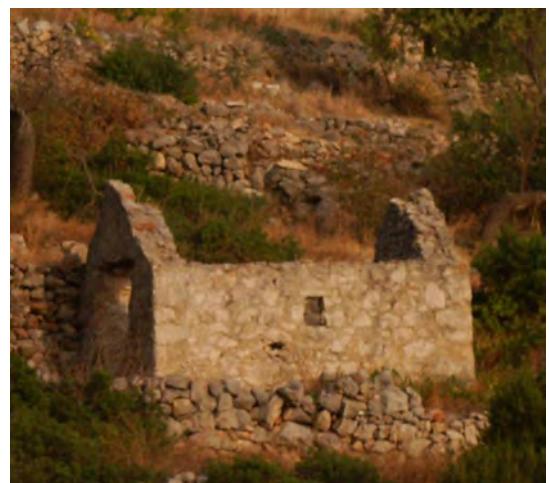
Uredno zidana gospodarska prizemnica. Zidana od priklesanog kamena u obilatom vapnenom mortu. Krovište dvostrešno, urušeno, ostaci pokrova kamenim pločama, niskog vijenca. Ulaz sa sjevera, jedan prozorić na zapad.

Svi radovi moraju se vršiti pod konzervatorskim nadzorom te prema projektu odobrenom od strane Konzervatorskog odjela u Splitu.
