# **KONZERVATORSKI ELABORAT NASELJA VELO GRABLJE**

**ZAGREB - HVAR, veljača 2012.**

**KONZERVATORSKI ELABORAT NASELJA VELO GRABLJE**  
*Za potrebe izrade UPU-a ETNO-EKO SELA VELO GRABLJE*

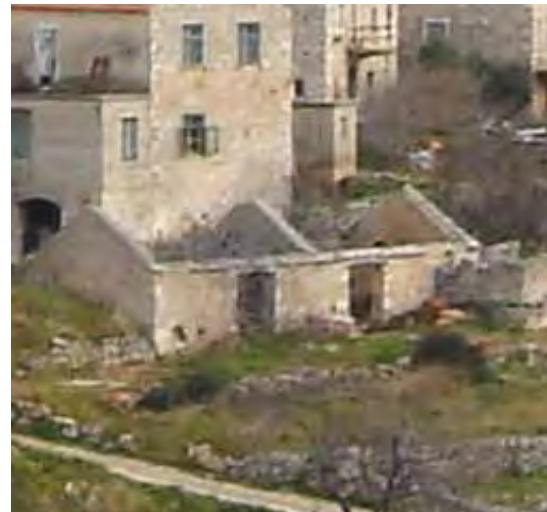
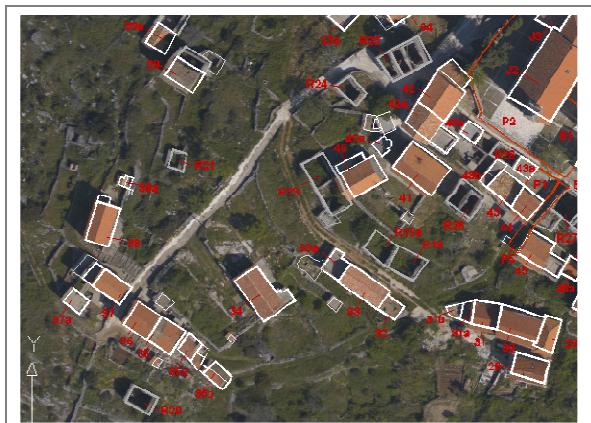
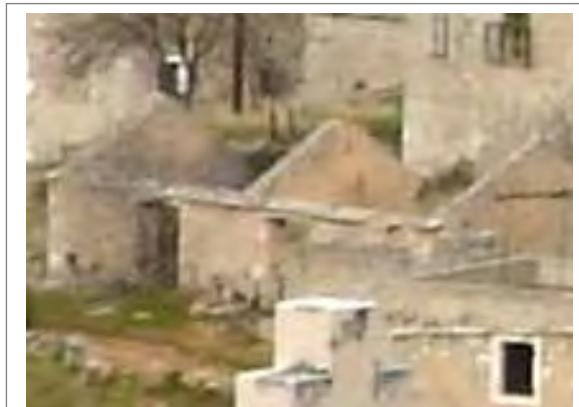
Niz od dva identična gospodarska objekta, smješten neposredno ispred zgrade 40. Ziđe od lomljenog kamena u vapnenom mortu, mjestimično oštećeno. Krovište dvostrešno, urušeno. Od nekadašnjeg pokrova kamenim pločama sačuvan vjenac. Ulazi s juga, smješteni centralno, prostrani i blago nadsvođeni.

Svi radovi moraju se vršiti pod konzervatorskim nadzorom te prema projektu odobrenom od strane Konzervatorskog odjela u Splitu.

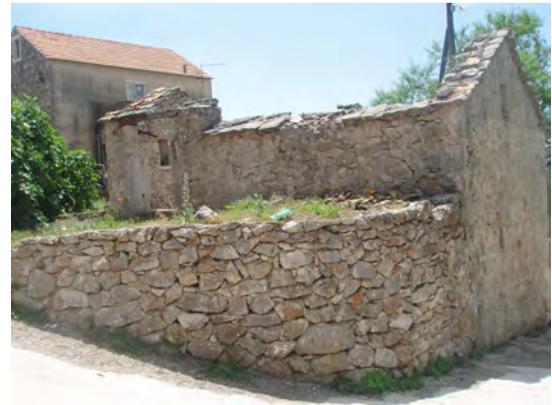
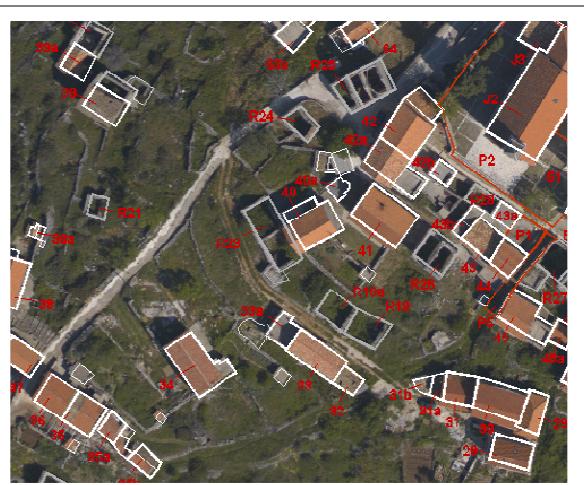
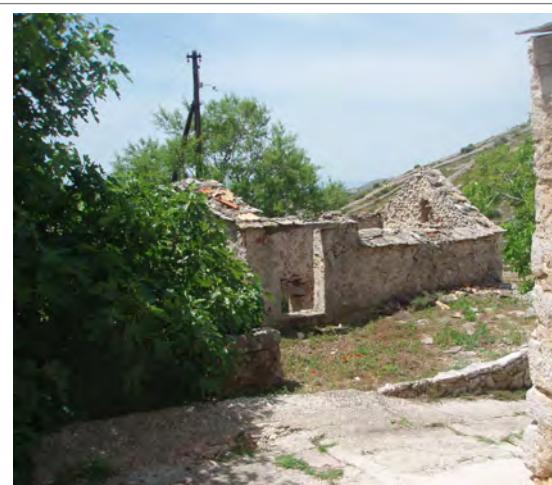
Solidno zidana kamena prizemnica. Ziđe od lomljenog kamena u obilatom vapnenom mortu. Sačuvan izvorni ulaz sa Sjevera, te manji otvor prema Zapadu. Na platou uz ulaz kamena gusterna. Dvostrešno krovište urušeno, sačuvan vijenac od kamenih ploča.

Potrebna rekonstrukcija izvornog stanja: sanacija i čišćenje zida, fugiranje vapnenim mortom u odgovarajućoj nijansi. Rekonstrukcija drvenog krovišta po mogućnosti pokrivenog kamenim pločama. Otvore opremiti stolarijom izrađenom na tradicionalan način. Svi radovi moraju se vršiti pod konzervatorskim nadzorom te prema projektu odobrenom od strane Konzervatorskog odjela u Splitu.

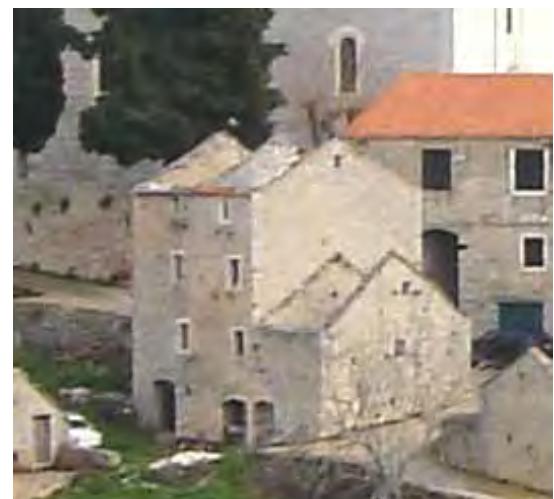
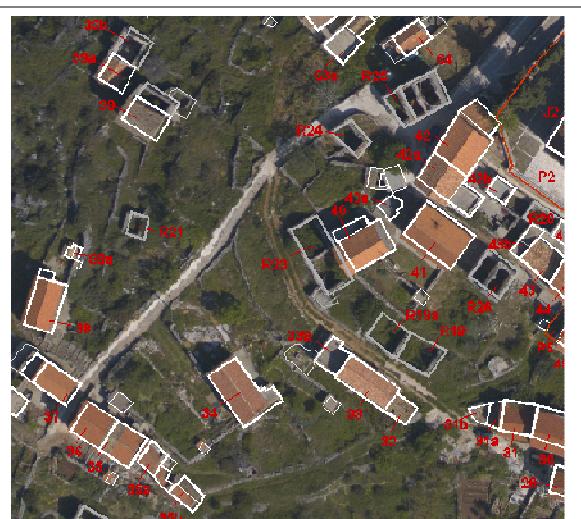
Ruševina impozantne trodijelne dvokatnice s potkrovljem, uz cestu ispod crkve. Uz dvije stambene trećine prislonjena treća, niža, u kojoj je kuhinja s ognjištem i sačuvanim zidnim nišama. Ziđe od priklesanog kamena u vapnenom mortu, s ojačanim uglovima. Uz fino klesane kamene okvire sačuvani i kameni konzolni istaci. U prizemlju nekadašnjeg glavnog, sjeverozapadnog pročelja dva ulaza u konobu. Sačuvani tragovi pokrova kamenim pločama na najsjevernijoj trećini, te kupe nad vijencem kamenih ploča na srednjoj, iz čega se može zaključiti da je ovaj dio kuće posljednji bio u uporabi. Uz ulično pročelje kamene okapnice nad vratima i kamena klupica.

Svi radovi moraju se vršiti pod konzervatorskim nadzorom te prema projektu odobrenom od strane Konzervatorskog odjela u Splitu.

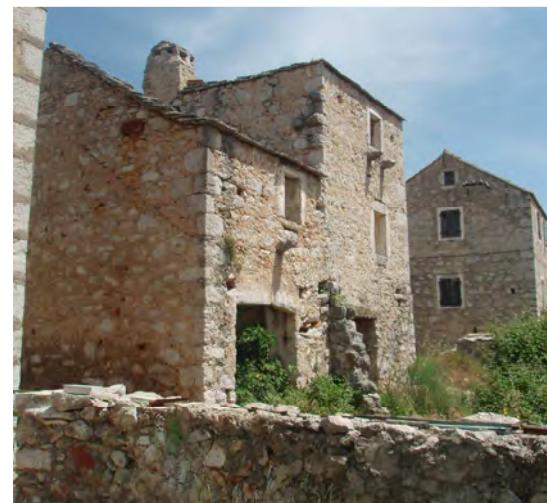
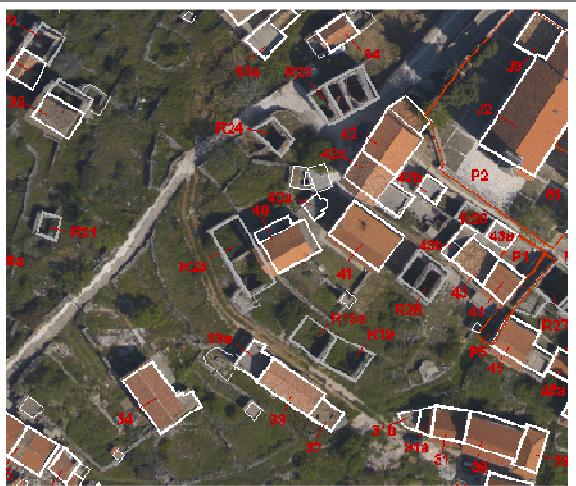
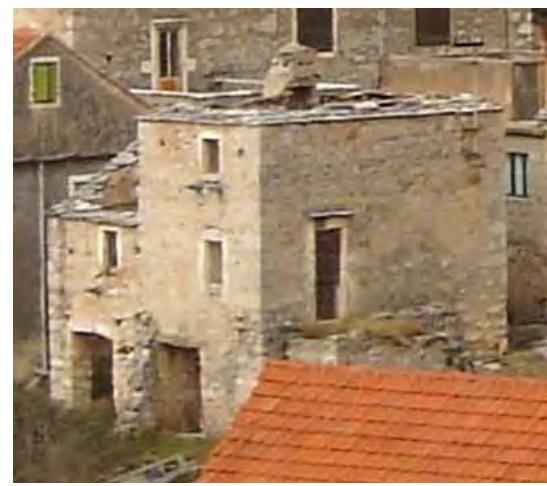
Ruševina dvodijelne stambeno-gospodarske građevine, smještena podno crkve. Danas prilaz iz uličice uz stražnje pročelje, prilaz do glavnog pročelja zagrađen dvorištima susjednih zgrada. Ziđe od krupnijih, nepravilnih komada grubo klesanog kamena u obilatom vapnenom mortu, s dosta oštećenja i zakrpa. Zapadni je dio jednokatan, s ostacima dvostrešnog krova pokrivenog kamenim pločama. U prizemlju vrata konobe pod rasteretnim lukom od većih komada klesanog kamena; na katu jedan prozor u kamenom okviru. Istočni dio je dvokatan, te je nekada imao četverostrešan krov pokriven kamenim pločama. Ostaci zanimljivog zidanog dimnjaka od matuna (opeke). Na glavnom pročelju vrata konobe s betonskim nadvojem, na katovima po jedan prozor u kamenom okviru. Ispod prozora drugog kata sačuvane dvije kamene konzole. Na bočnom pročelju prema sjeveroistoku ostaci silora s ulazom na kat uokvirenim lijepo izrađenim kamenim okvirom.

Ziđe zahtijeva temeljitu sanaciju i čišćenje. Okvire je potrebno očistiti te izmijeniti najoštećenije dijelove. Otvore opremiti stolarijom izrađenom na tradicijski način. Ukloniti betonski nadvoj iznad vrata i zamijeniti ga kamenom. Krovišta rekonstruirati te pokriti kamenim pločama, pritom čuvajući postojeći dimnjak na kojem su potrebni manji popravci. Za sve radove obnove te ev. izmjene postojećeg stanja potrebno je ishoditi suglasnost Konzervatorskog odjela u Splitu.

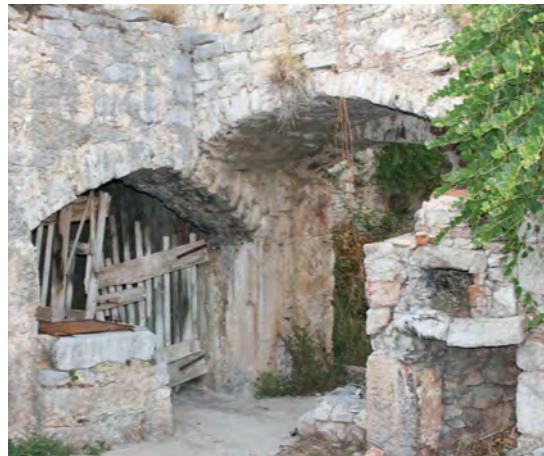
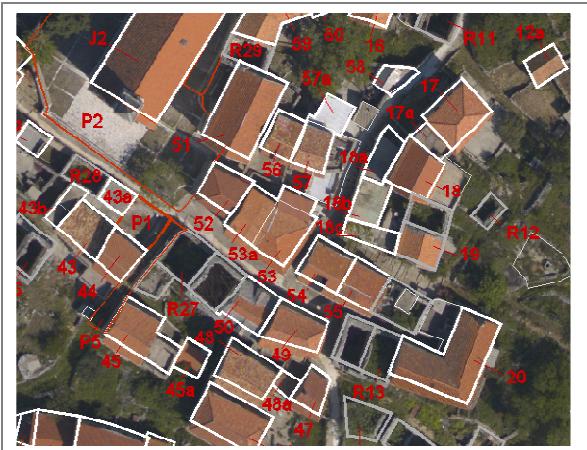
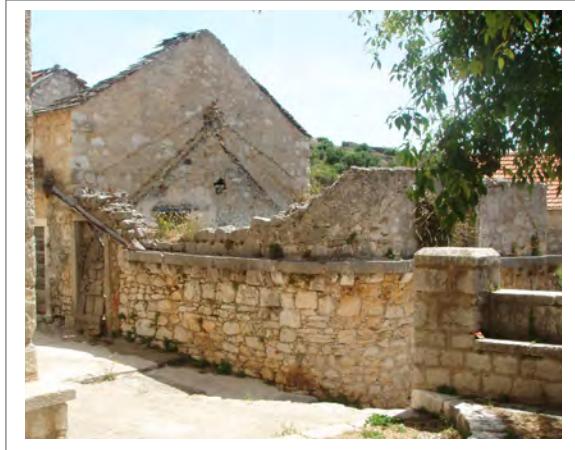
Kamena stambena katnica u ruševnom stanju na koju se sa zapadne strane nastavlja visoko prizemna uglovnica, s kojom čini cjelinu. Prema literaturi jedne od najstarijih građevina u Velenom Grableju. Objekti su dio većeg sklopa formiranog oko zajedničkog dvorišta. Dva su ulična pročelja maksimalno jednostavna, glatkih ploha, ukrašena lijepim detaljem kamenog konola te fino klesanim okvirima otvora. Dvorišna pročelja posebno su bogatog graditeljskog oblikovanja, s dva velika luka nad gospodarskim ulazima „na koljeno“, kamenim silorom s kamenim stubama, te konolom i fino izrađenim prozorskim okvirima. Zid je dosta rustikalno, izrađeno od grubo priklesanog kamena raznih veličina u vapnenom mortu, popravljano na više mjesto. Dvostručna krovija nisu sačuvana, međutim na zabatnim zidovima vidljiv je ostatak pokrova kamenim pločama. Izvornost narušava jedino betonski okvir na uličnom ulazu.

Za sve radove obnove potrebno je izraditi odgovarajući projekt obnove te za njega ishoditi suglasnost Konzervatorskog odjela u Splitu.

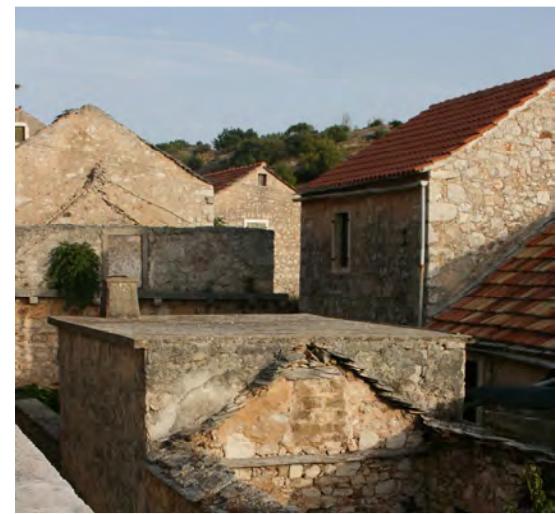
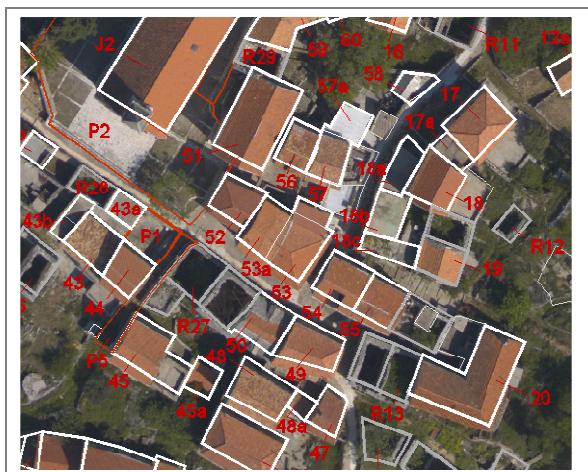
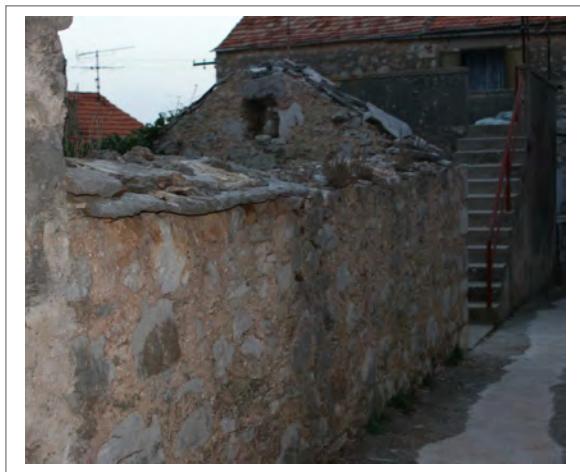
Ruševina kamene prizemnice odmah uz južni zid crkvenog platoa. Sačuvana do krovišta. Na glavnom pročelju prema Jugu sačuvani otvor iz kojih se može zaključiti da su vrata izvorno bila centralno smještena a zatim su zbog dogradnje zgrade 39b pomaknuta prema zapadu. Trenutno je građevina zbijena između zida crkvenog platoa te zgrada 39a i 39b. Obnova je iz funkcionalnih razloga moguća samo putem zajedničkog projekta obnove koji bi uključivao i sklop zgrada 43, jer zgrada više nema slobodnog prilaza niti mesta na kojem bi se postavili otvori.

Poželjno je uklanjanje svih betonskih prigradnji. Potrebna sanacija i čišćenje ziđa, fugiranje vapnenim mortom u odgovarajućoj nijansi, rekonstrukcija drvenog krovišta. Poželjno ponoviti pokrov kamenim pločama s odgovarajućom strehom. Svi radovi moraju se vršiti pod konzervatorskim nadzorom te prema projektu odobrenom od strane Konzervatorskog odjela u Splitu.

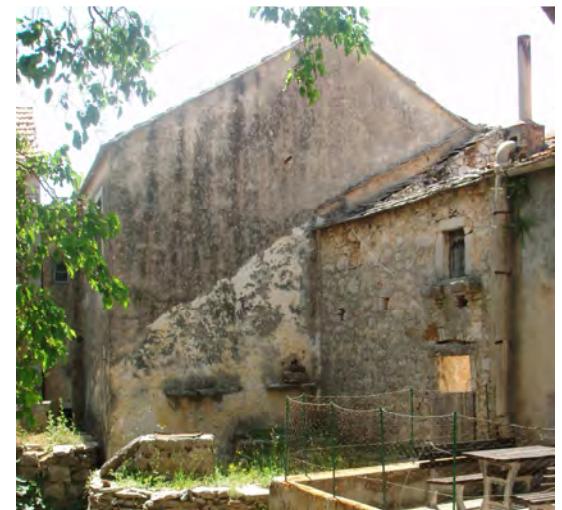
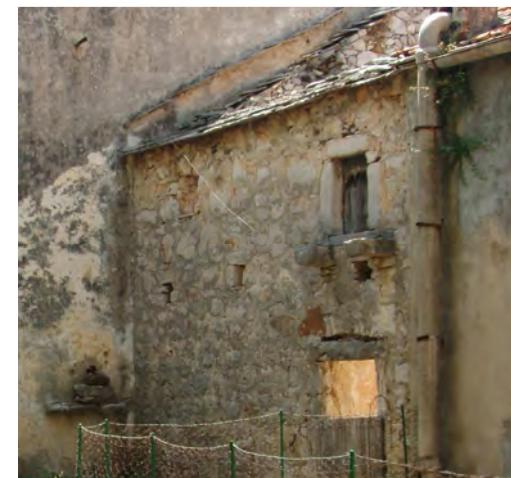
Ruševna kamena dvokatnica u sklopu zgrada 56-60. S južne strane prislonjena na zgradu 51, sa sjeverne na 59. Solidno ziđe od grubo priklesanih komada kamena u vapnenom mortu, pojačanim većim blokovima na južnom uglu. Mjestimično oštećeno. Na uličnom pročelju svega po jedan prozor, na 1. i 2. katu, u dosta oštećenim kamenim okvirima. Krovište urušeno, ostaci pokrova kamenim pločama na zabatnom zidu. Glavno je dvorišno pročelje, s vratima s drvenim nadvojem i prozorom u grubom kamenom okviru s dvije kamene konzole.

Ziđe očistiti i sanirati, prefugirati vapnenim mortom. Sve otvore opremiti tradicijski izrađenom stolarijom. Krovište rekonstruirati s drvenom konstrukcijom i pokrovom – po mogućnosti kamenim pločama. Za sve radove obnove i ev. izmjene postojećeg stanja potrebno je ishoditi suglasnost Konzervatorskog odjela u Splitu

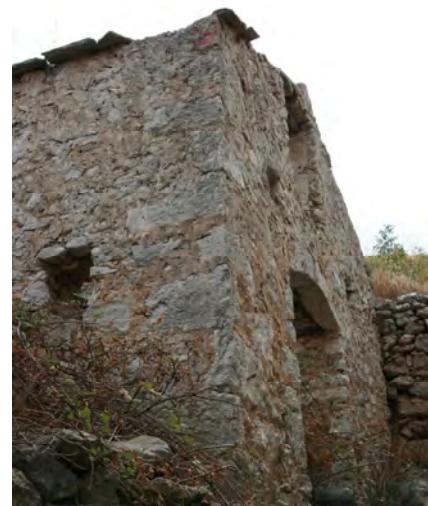
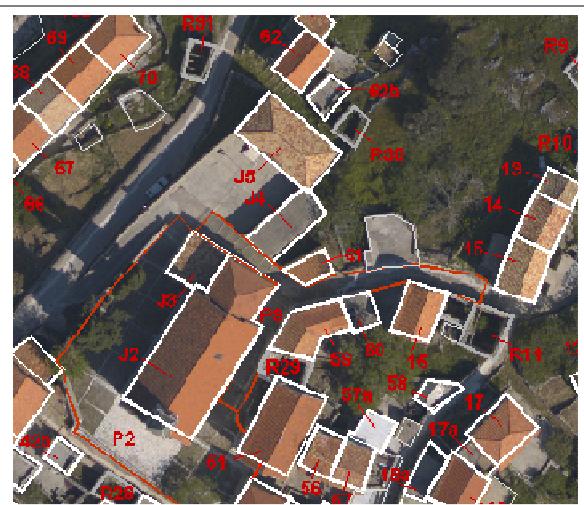
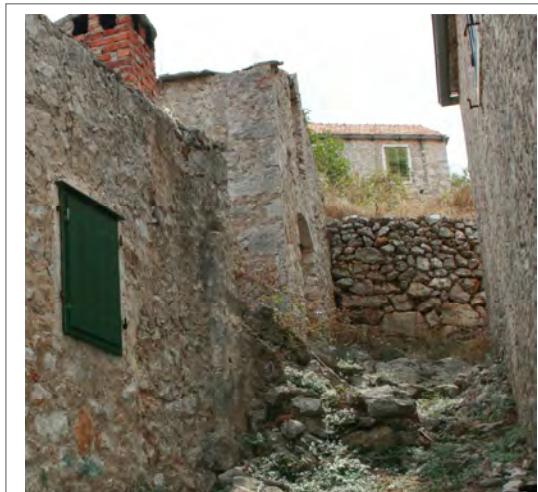
Ruševina kamene prizemnice odmah uz zadružnu konobu. Sačuvana do krovišta. Na glavnom pročelju prema jugu vrata pod rasteretnim lukom. Ostaci strehe i pokrova od kamenih ploča. Dvostrešno krovište urušeno. Zid je od lomljenog kamena u obilatom vapnenom mortu, s uglovima ojačanim blokovima od priklesanog kamena.

Svi radovi moraju se vršiti pod konzervatorskim nadzorom te prema projektu odobrenom od strane Konzervatorskog odiela u Splitu.

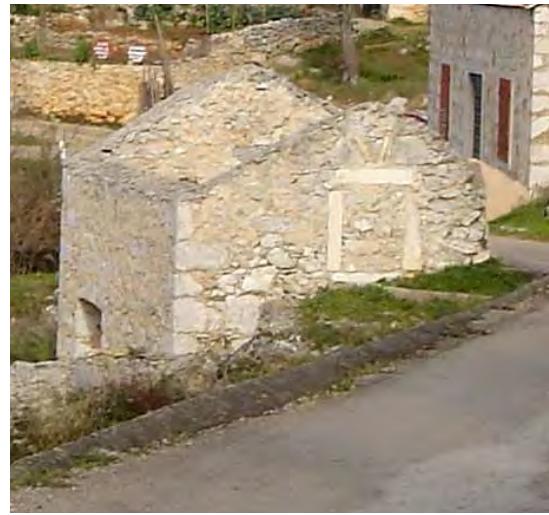
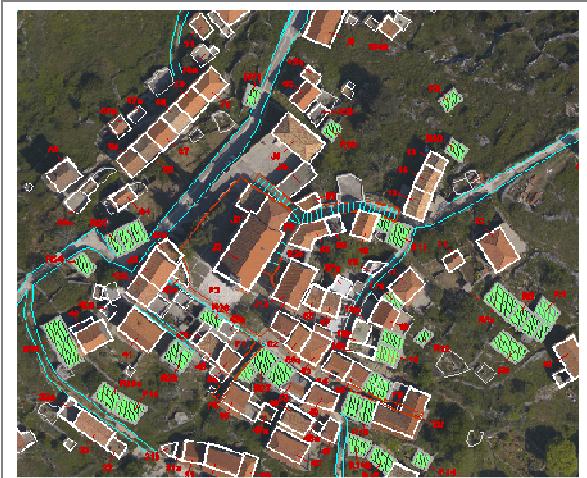
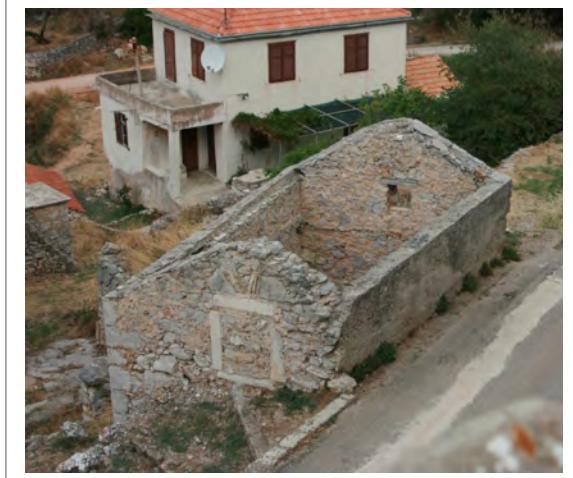
Ruševina kamene prizemnice odmah uz cestu ispod crkve. Sačuvana do krovišta. Zidana od priklesanog kamenja u vapnenom mortu, s rasteretnim lukovima od sjekomično slaganog kamenja nad otvorima. Uglovi ojačani priklesanim blokovima. Krovište dvostrešno. Na zabatnom pročelju prema Jugu zazidani zabatni prozor u kamenom okviru.

Za sve radove obnove te izmjene postojećeg stanja potrebno je ishoditi suglasnost Konzervatorskog odjela u Splitu.

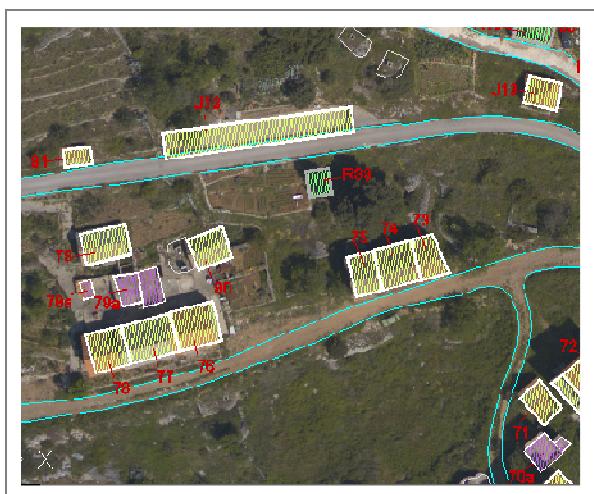
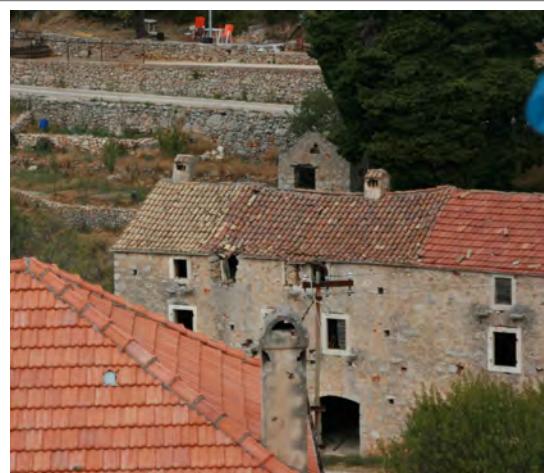
Ruševina kamene prizemnice. Smještena dvorišno iza građevine 73-75.

Ziđe dosta oštećeno. Krovište dvostrešno, urušeno.

Svi radovi moraju se vršiti pod konzervatorskim nadzorom te prema projektu odobrenom od strane Konzervatorskog odjela u Splitu.

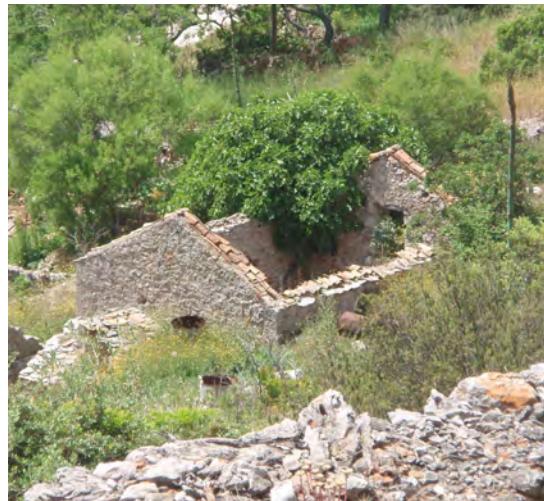
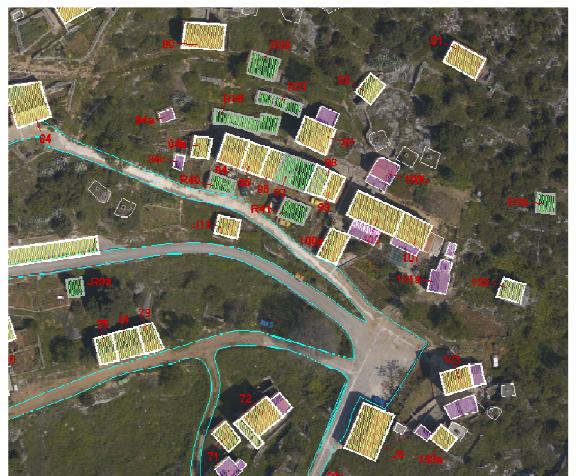
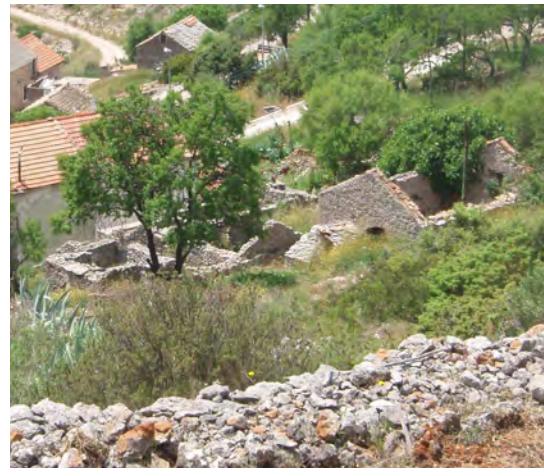
Ruševine sklopa gospodarskih prizemnih građevina na padini iza sklopa 94-99. Zidane od lomljenog kamena u obilatom vapnenom mortu. Sačuvane u visini od oko 1 metar, izuzev R36 koja je sačuvana do ruba nekada drvenog dvostrešnog krovišta, s ostacima pokrova kupom. Izvorno stanje moguće je tek djelomično rekonstruirati.

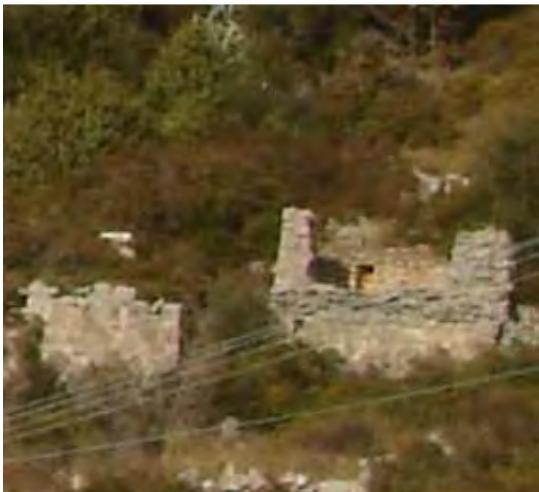
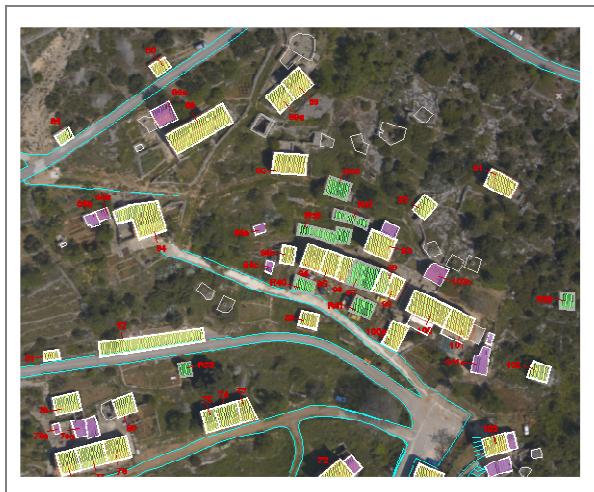
Ruševina gospodarske kamene prizemnice na izoliranom položaju na sjevernom rubu mesta. Sačuvana do visine od oko metar te zarasla u makiju. Građena od krupnijih priklesanih komada kamena u vapnenom mortu. Nije moguće u cijelosti rekonstruirati raniji izgled.

Za sve izmjene te radove rekonstrukcije potrebno je ishoditi suglasnost Konzervatorskog odjela u Splitu.

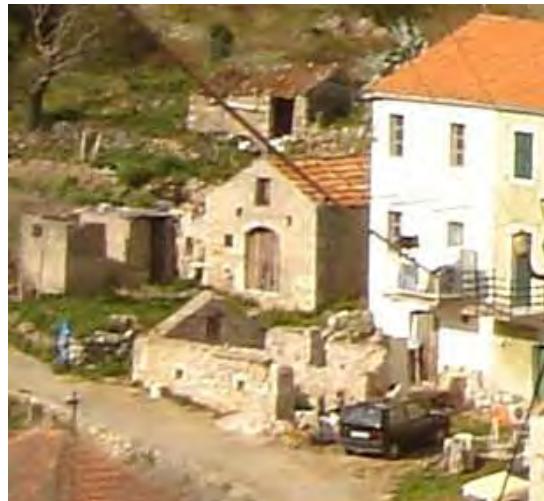
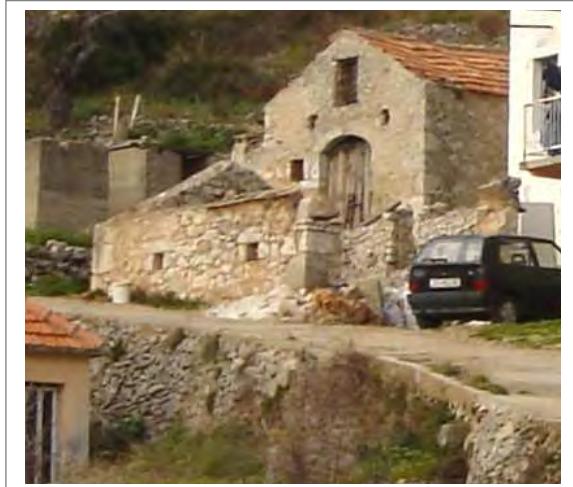
Ruševina prostrane gospodarske prizemnice smještena tik uz cestu, ispred sklopa 95-99. Zidana od priklesanog kamena u vapnenom mortu. Uglovi ojačani masivnim kamenim blokovima. Sačuvana do razine nekad dvostrešnog krova. Na južnom pročelju prema cesti svega dva minijaturna otvora uokvirena kamenim blokovima. Istočni zabatni zid je u potpunosti srušen. Nekadašnji ulaz sačuvan na južnom pročelju.

Kod obnove je za sve radove te za projekt rekonstrukcije potrebno ishoditi suglasnost Konzervatorskog odjela u Splitu.

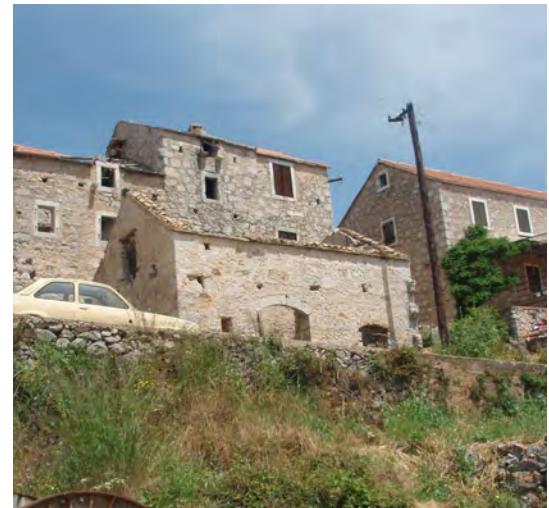
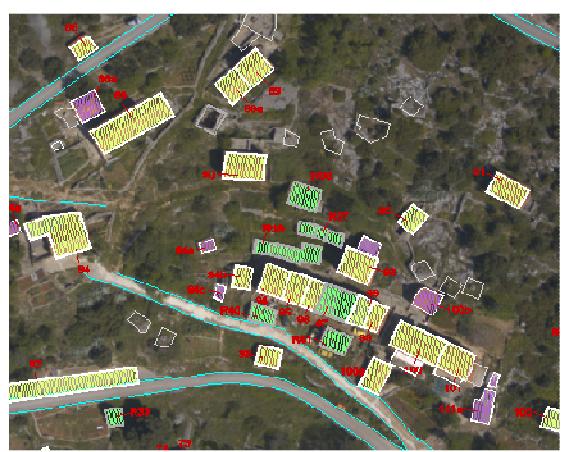
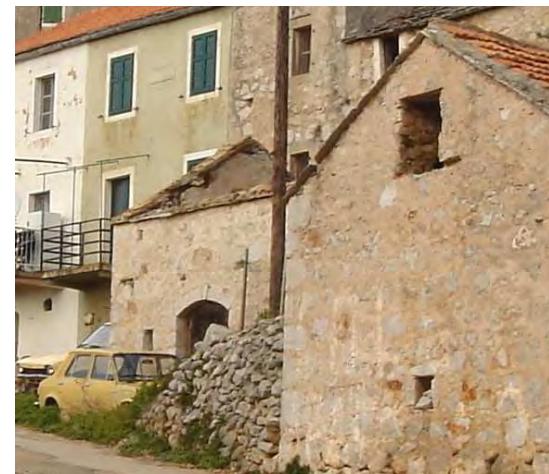
Ruševina visoke prizemnice uz cestu ispred sklopa 96-99. Vrlo solidno zidana od priklesanih većih kamenih blokova u vap. mortu, s rasteretnim lukovima od većih klesanih kamenih blokova. Urušeno dvostrešno kroviste, ostaci pokrova kupom. Glavno pročelje s nadsvodenim ulazom okrenuto prema Jugu, na zabatnim pročeljima potkrovni prozor.

Svi radovi moraju se vršiti pod konzervatorskim nadzorom te prema projektu odobrenom od strane Konzervatorskog odjela u Splitu.

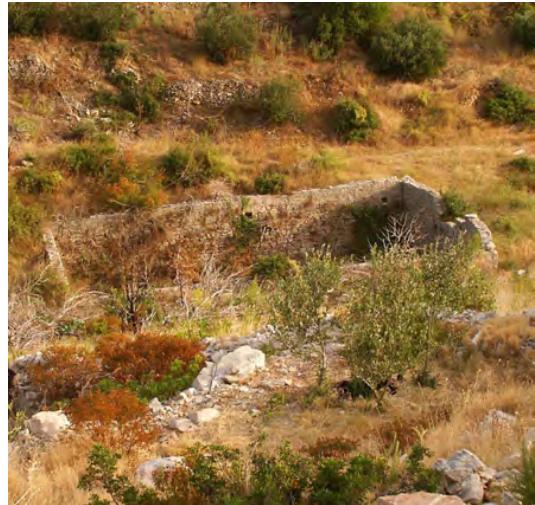
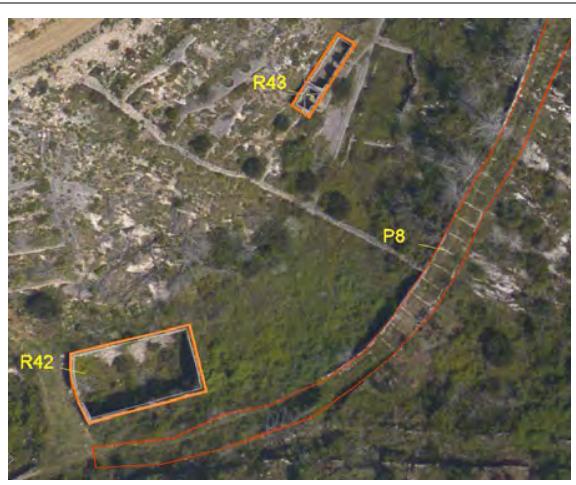
Ruševine prostrane gospodarske prizemnice na kraju mjesta, u udolini prema Malom Grablju, do koje vodi popločan put P8. Sačuvana u visini od oko 1 metar. Zidana od priklesanog kamena u vapn. mortu, dijelom ukopana u teren.

Potrebna rekonstrukcija izvornog stanja: sanacija i čišćenje ziđa, fugiranje vapn. mortom u odgovarajućoj nijansi, rekonstrukcija drvenog krovišta. Svi radovi moraju se vršiti pod konzervatorskim nadzorom te prema projektu odobrenom od strane Konzervatorskog odjela u Splitu.

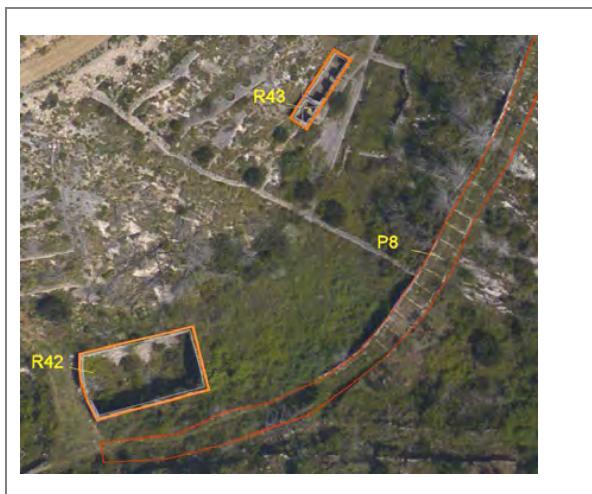
Izdružena prizemna gospodarska građevina na kraju mjesta, u udolini prema Malom Grablju, koja izlazi iz granica obuhvata Plana. Zidana od lomljennog kamena u obilatom vapnenom mortu. Nejasna točna namjena. Tlocrtno podijeljena u više jedinica s vlastitim ulazima. Glavno pročelje okrenuto prema Istoku.
